**COMUNE: PERRERO**

### RICERCA STORICA

*Ricerca storica*

*Dissesti evento meteorico maggio 2008*

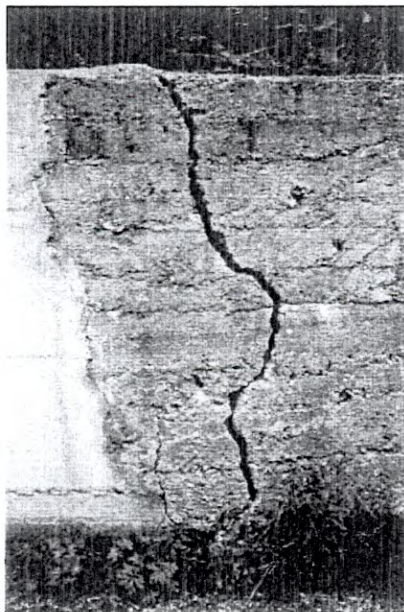
Immagine 02 - Lesioni al muro in cemento armato posto immediatamente a monte della Strada Provinciale - Foto del 03/07/2008

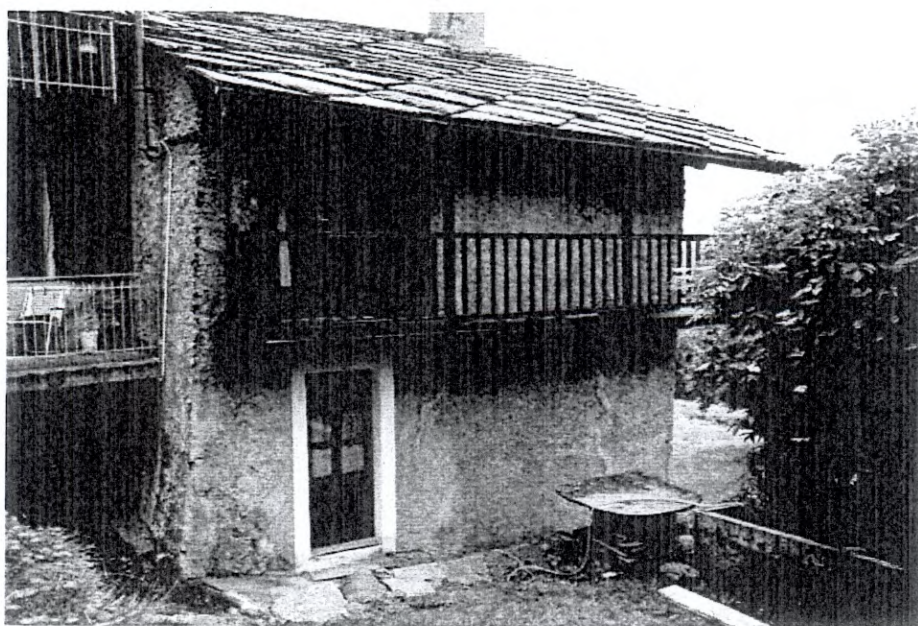
Immagine 03 - Lesioni all'abitazione posta a valle della Strada Provinciale - Foto del 03/07/2008

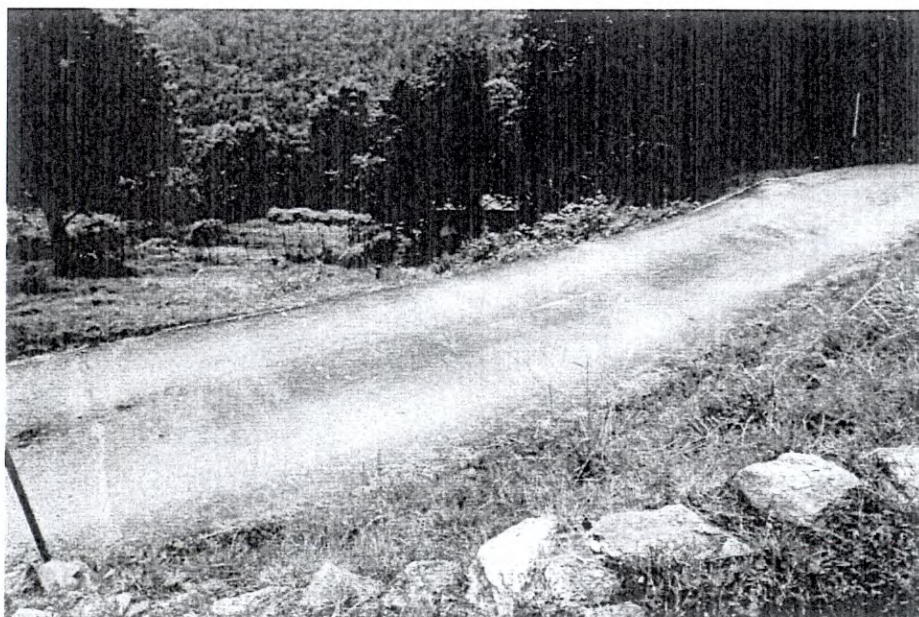
Immagine 04 - Cedimento della sede stradale, strada per località Saretto - Foto del 03/07/2008

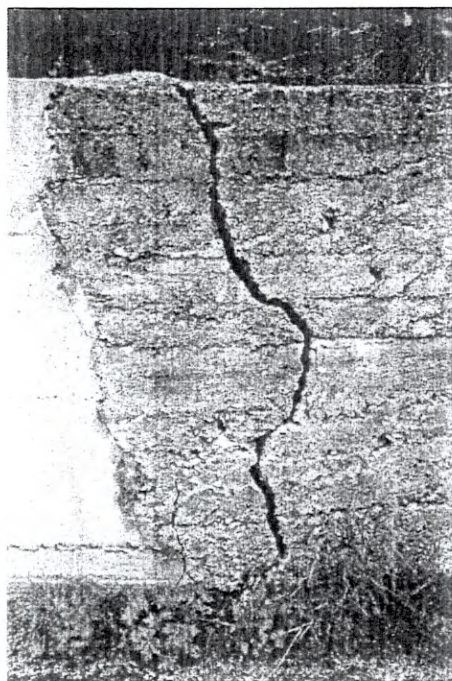
Foto 2 - Lesioni al muro in cemento armato posto immediatamente a monte della Strada Provinciale.

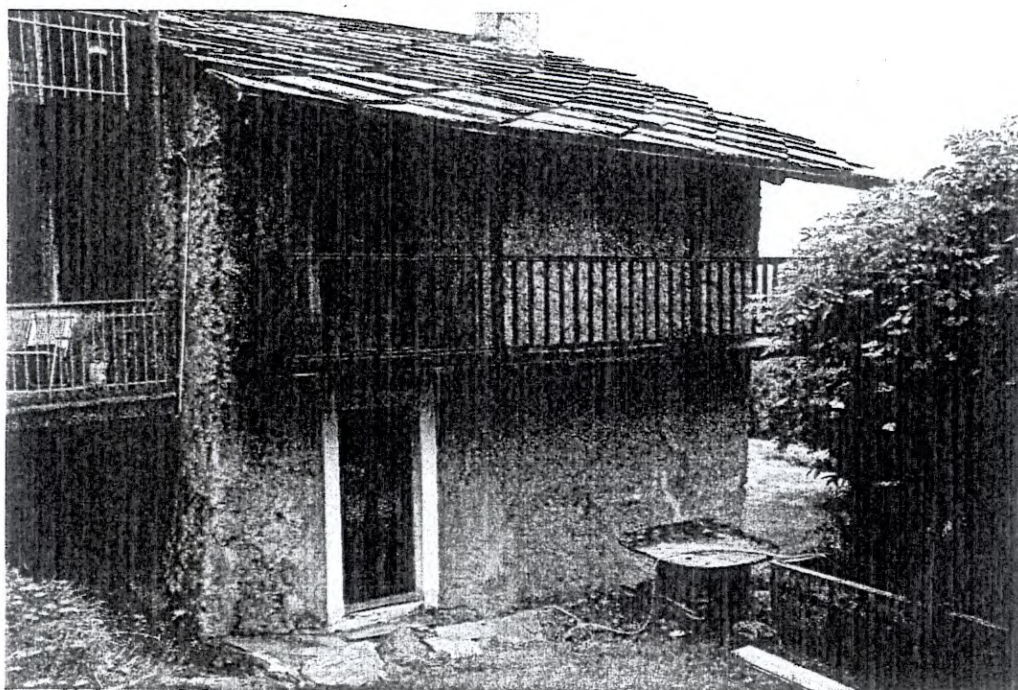
Foto 3 - Lesioni all'abitazione posta a valle della Strada Provinciale.

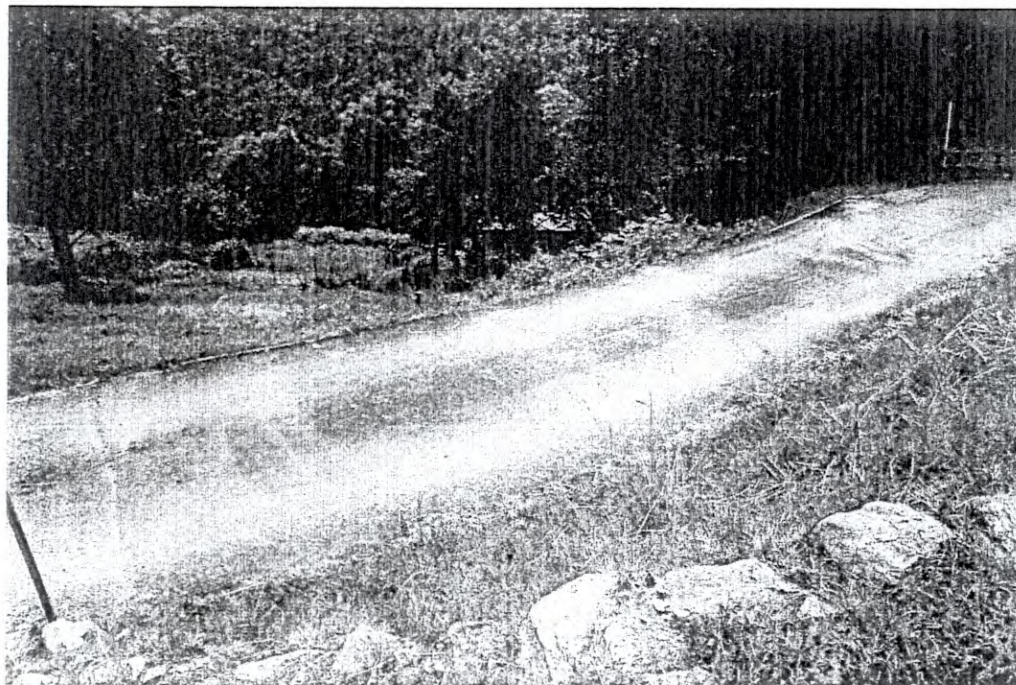
Foto 4 - Cedimento della sede stradale, strada per località Saretto.

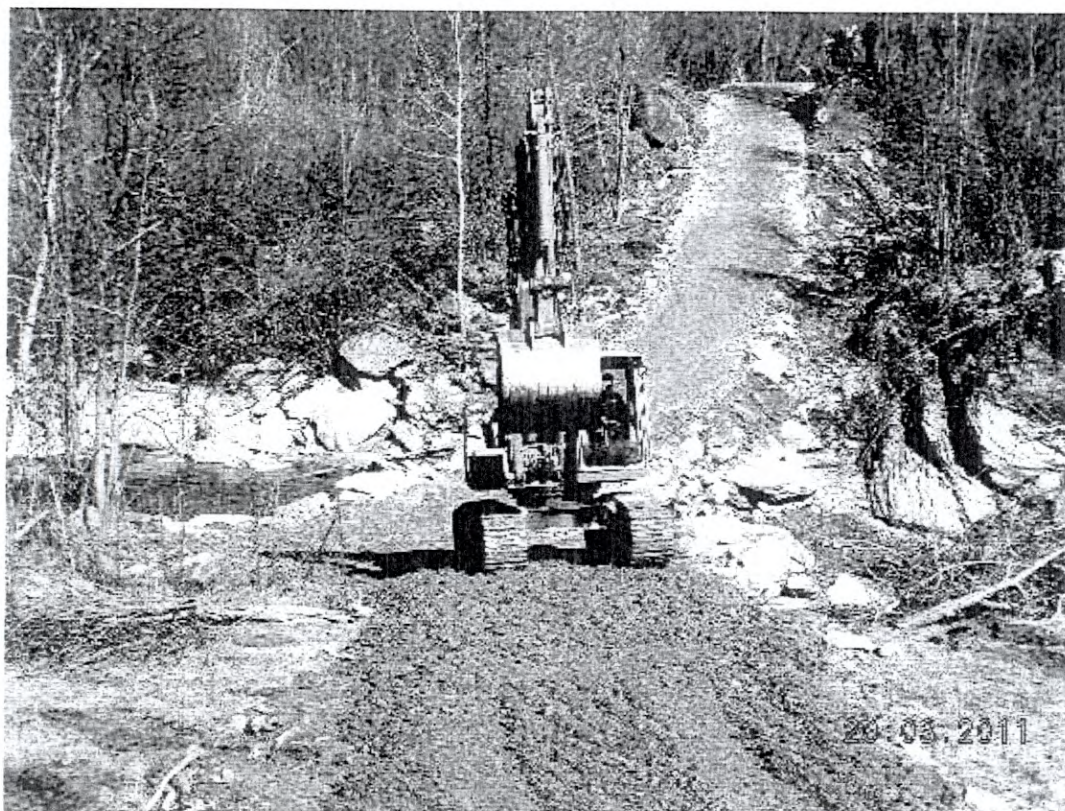
Fasi di costruzione del guado attraverso il Torrente Germanasca.

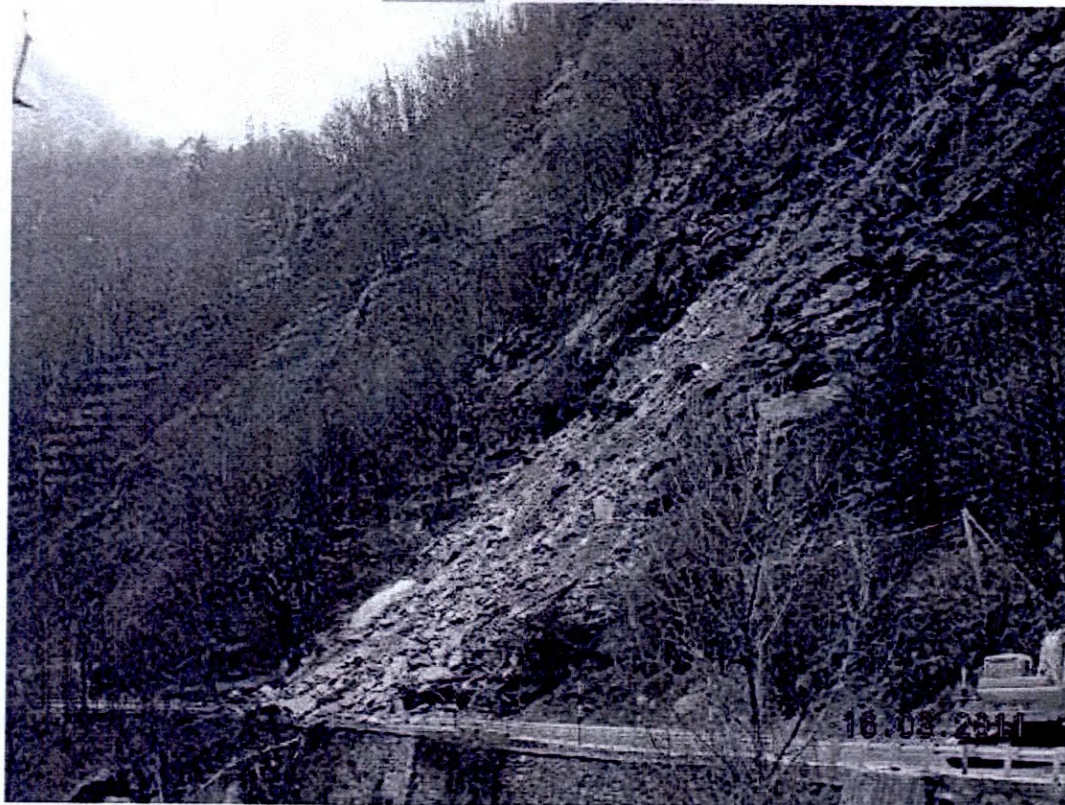
Località Ribbe, SP169. Fenomeno visto da valle.

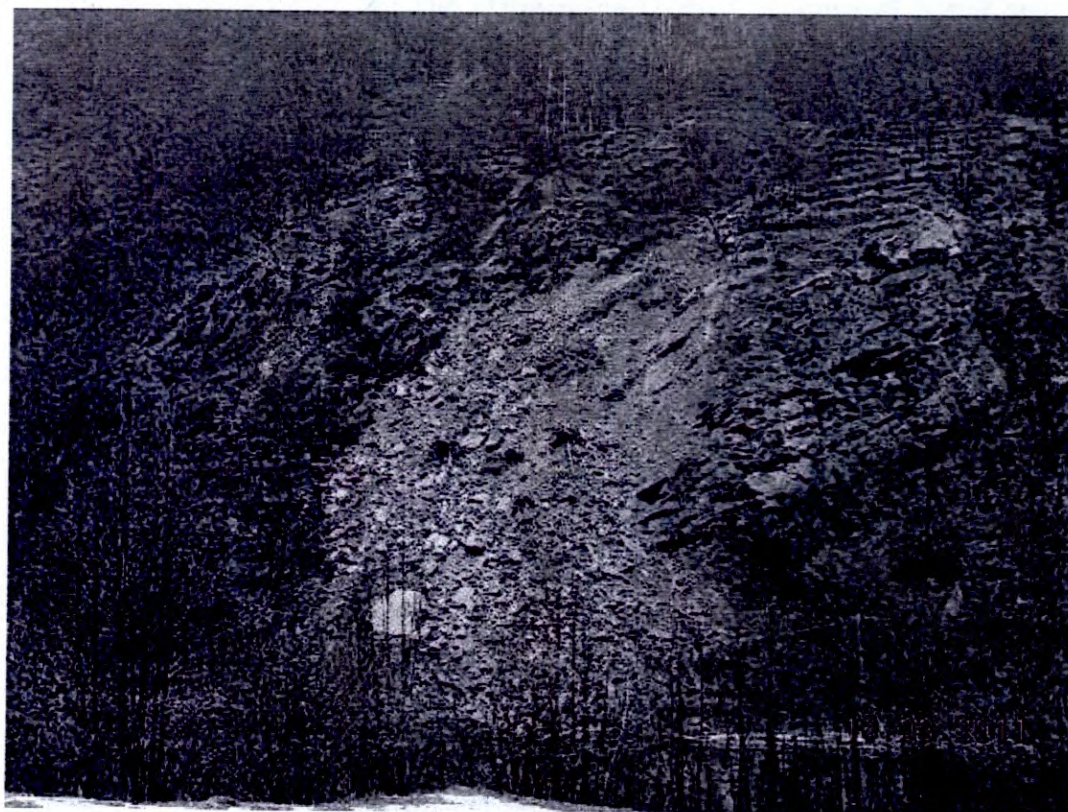
Località Ribbe, SP169. Fenomeno visto dal versante opposto della valle.

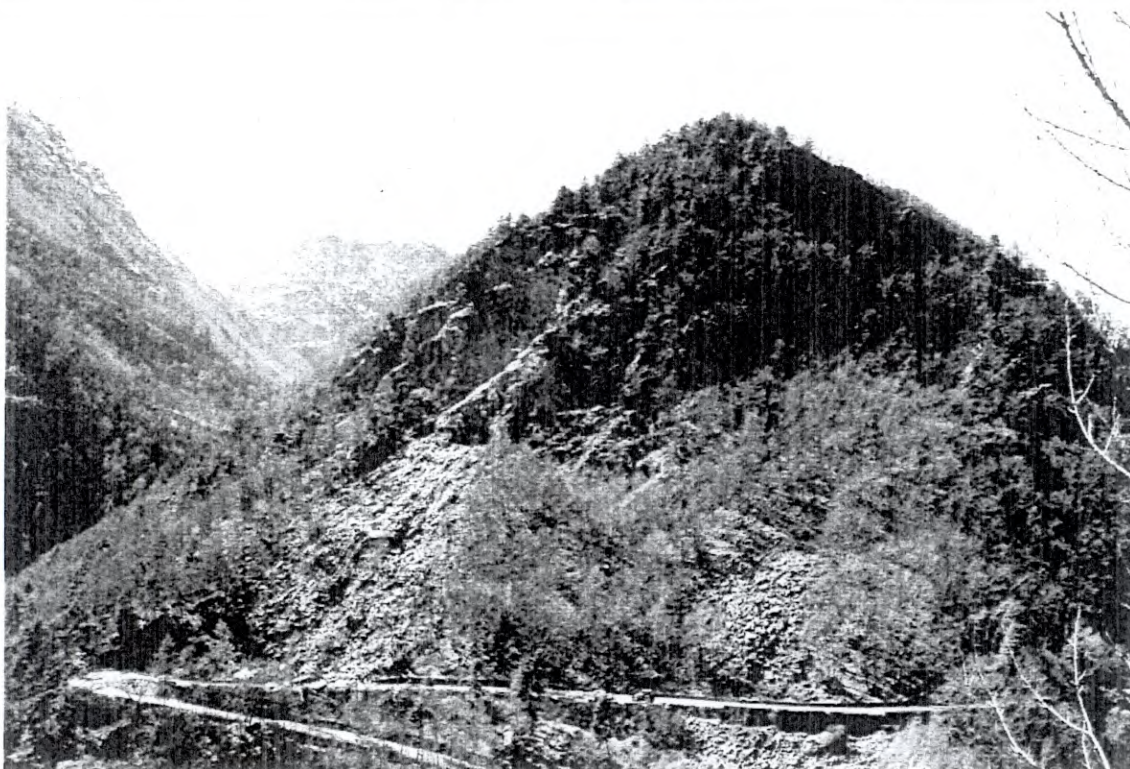
Comune di Perrero - Vista panoramica del crollo avvenuto alle ore 5:30 del giorno 16 marzo 2011.
