PIANO REGOLATORE GENERALE INTERCOMUNALE

VARIANTE STRUTTURALE DI ADEGUAMENTO AL P.A.I.
redatta ai sensi della L.R. 1/2007

COMUNE: PORTE

RICERCA STORICA

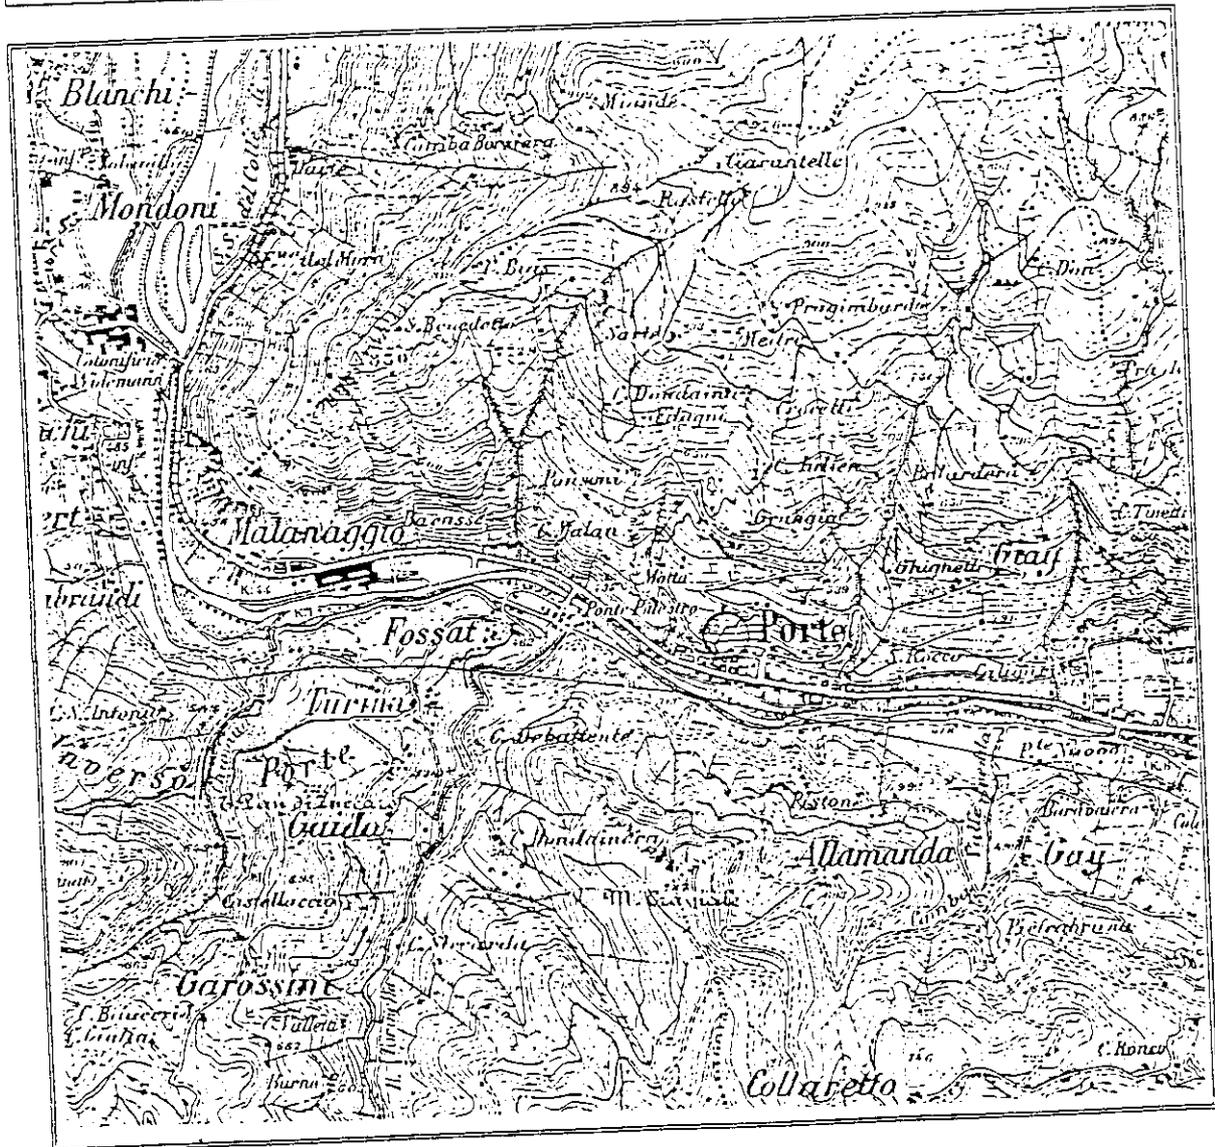
Figura 1

Il fenomeno risulta localizzato alla quota di 460 m ed interessa un settore di versante ad elevata acclività (mediamente 30° nella parte superiore, circa 40° nella parte inferiore) che sovrasta l'abitato.

La manifestazione superficiale del dissesto consiste in una superficie di frattura della lunghezza di circa 15 m., apertasi recentemente lungo un settore prativo.

Associata alla frattura, che si presenta beante e con aperture massime di 25 cm, si osservano modesti rigonfiamenti del pendio, per lo più localizzati al margine occidentale dell'area.

Le osservazioni effettuate in loco ed in particolare la sezione visibile immediatamente ad Ovest in corrispondenza ad una trincea di drenaggio in fase di ultimazione, suggeriscono che il settore di versante sia costituito da una placca di materiale incoerente di potenza non precisabile, almeno in parte costituito dai prodotti colluviali dei depositi alluvionali profondamente alterati e argillificati che affiorano a quote superiori.

Verosimilmente il fenomeno di dissesto è stato innescato a partire dal ruscellamento concentrato all'interno di tali depositi di acque superficiali non regimate incanalate lungo il sentiero soprastante, attualmente non utilizzato. Non si può inoltre escludere che almeno una parte delle acque libere provenissero dalla strada carrozzabile che si sviluppa a quote superiori, parallelamente al sentiero sopra citato.

Pertanto si ritiene prioritario intervenire sulla corretta regimazione delle acque superficiali in modo da evitare infiltrazioni all'interno dell'area dissestata.

A tale scopo si consiglia la realizzazione di una canaletta continua posizionata lungo il sentiero, in grado di raccogliere ed allontanare le acque di scorrimento. L'opera dovrà essere estesa fino ad intercettare gli apporti provenienti dal tratto di sentiero ad andamento Nord-Sud, presente al limite orientale dell'area.

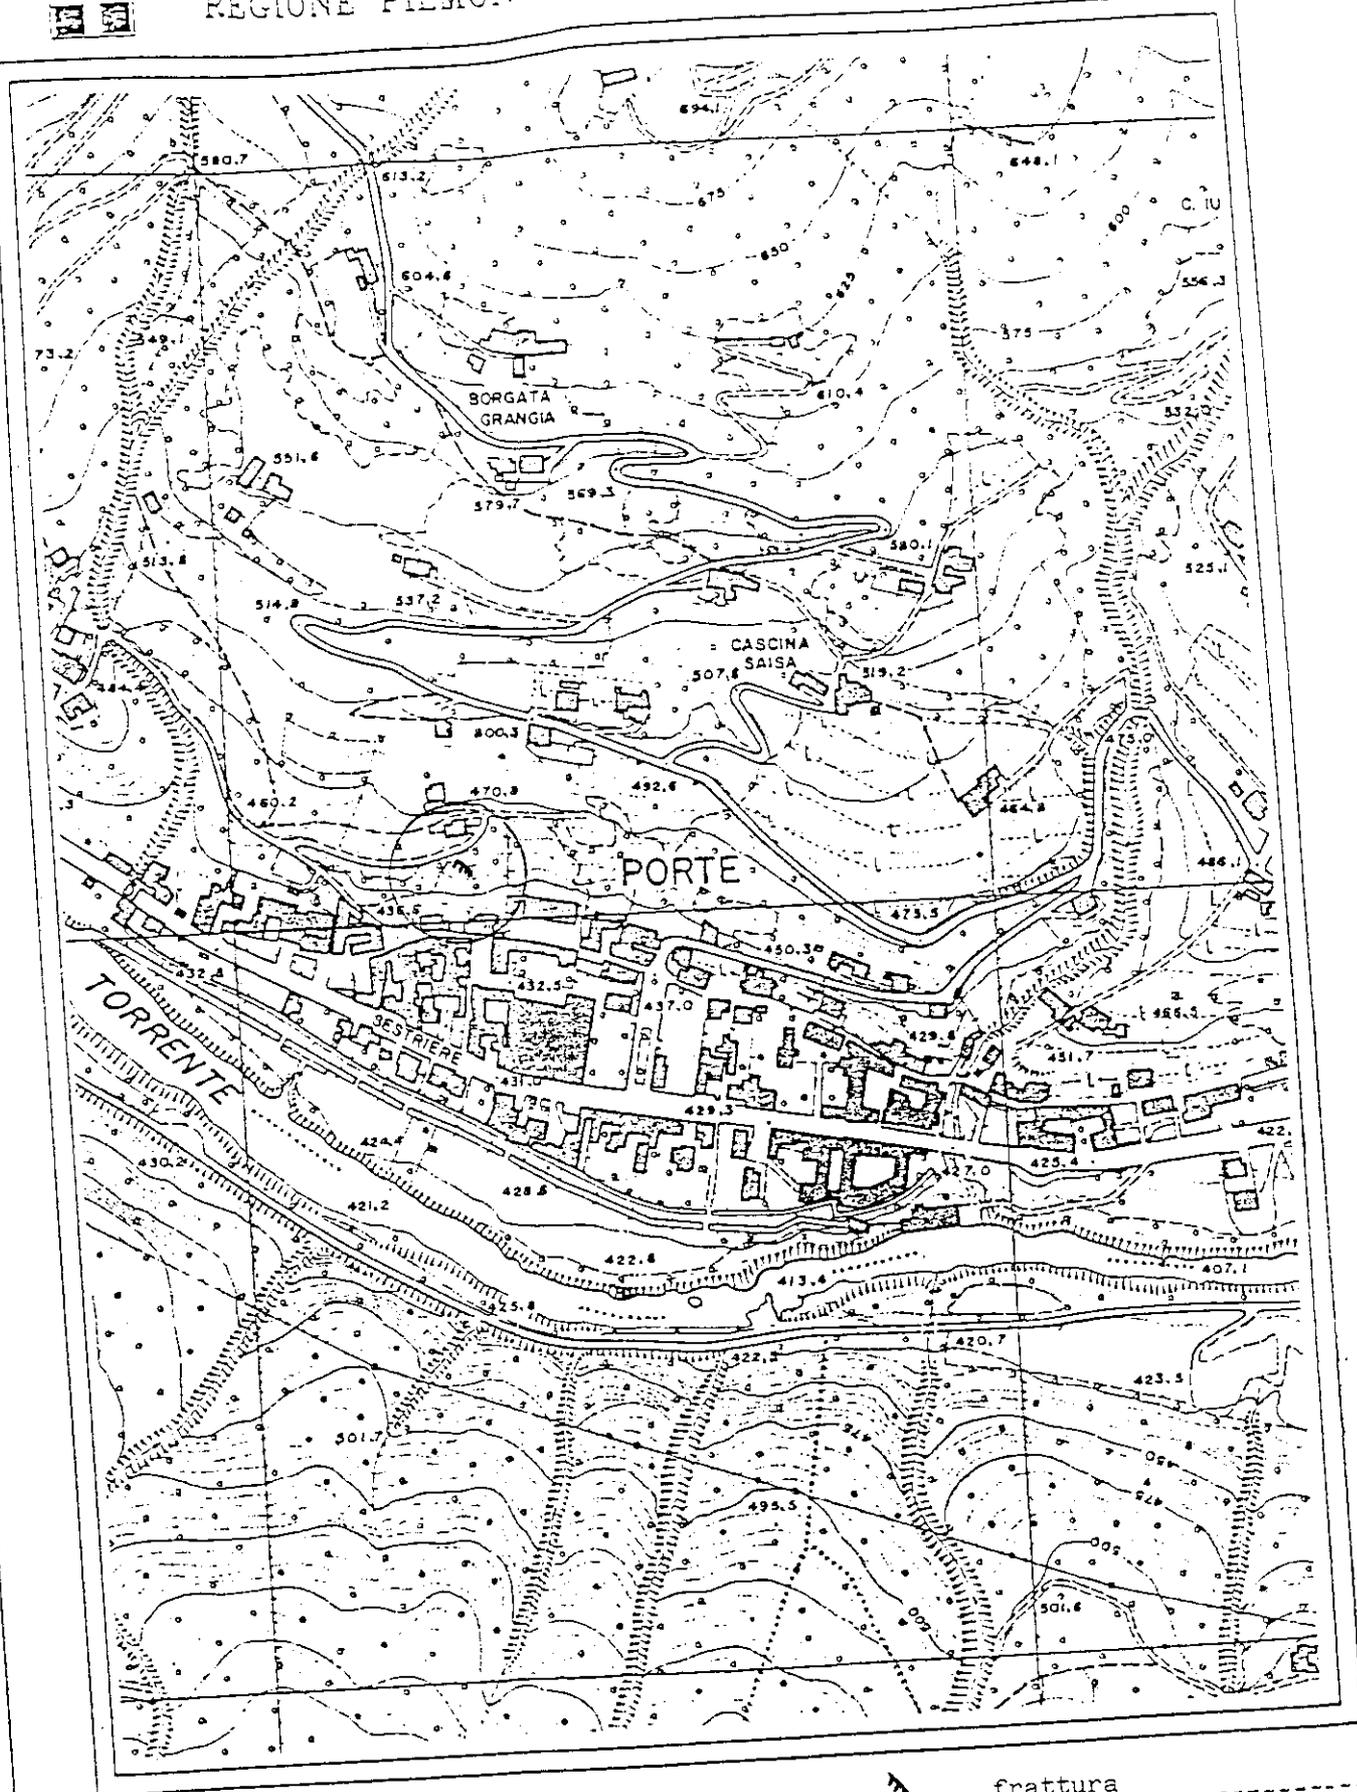
Figura 2

frattura

Lungo la strada carrozzabile a fondo naturale presente a monte si consiglia inoltre la realizzazione di canalette trasversali alla sede stradale che convogliano le acque superficiali verso la cunetta presente lungo il margine interno della carreggiata. Tali canalette, opportunamente difese da grigliature, potranno essere posizionate lungo il tornante (quota 470,8 nella carta 1:5.000) e a Sud dell'edificio posto a valle del tornante.

Pertanto si ritiene necessario che la situazione venga tenuta costantemente sotto controllo da parte di personale specializzato, provvedendo all'immediato monitoraggio dell'area dissestata anche mediante metodo speditivi quali allineamenti di aste (si suggerisce a questo proposito la disposizione di due allineamenti ortogonali fra di loro).
