## PIANO REGOLATORE GENERALE INTERCOMUNALE

VARIANTE STRUTTURALE DI ADEGUAMENTO AL P.A.I.  
redatta ai sensi della L.R.. 1/2007

COMUNE: PERRERO

### RELAZIONE

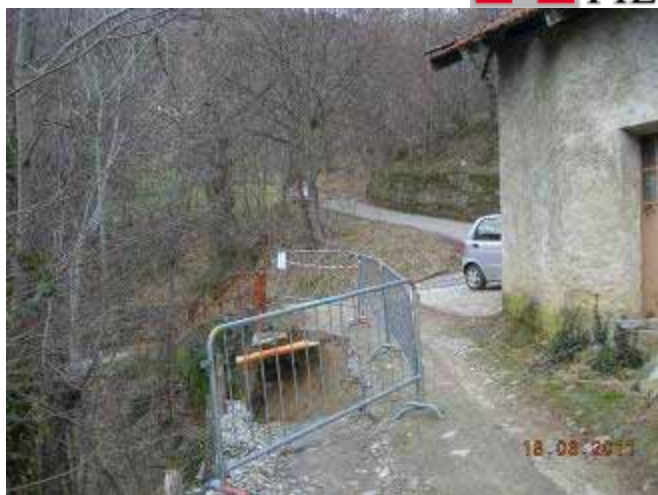
Borgata Robert – coronamento dissolto

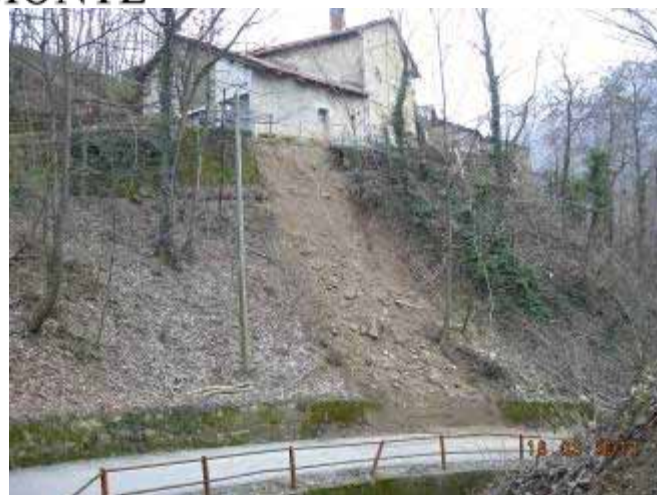
Borgata Robert – vista frontale

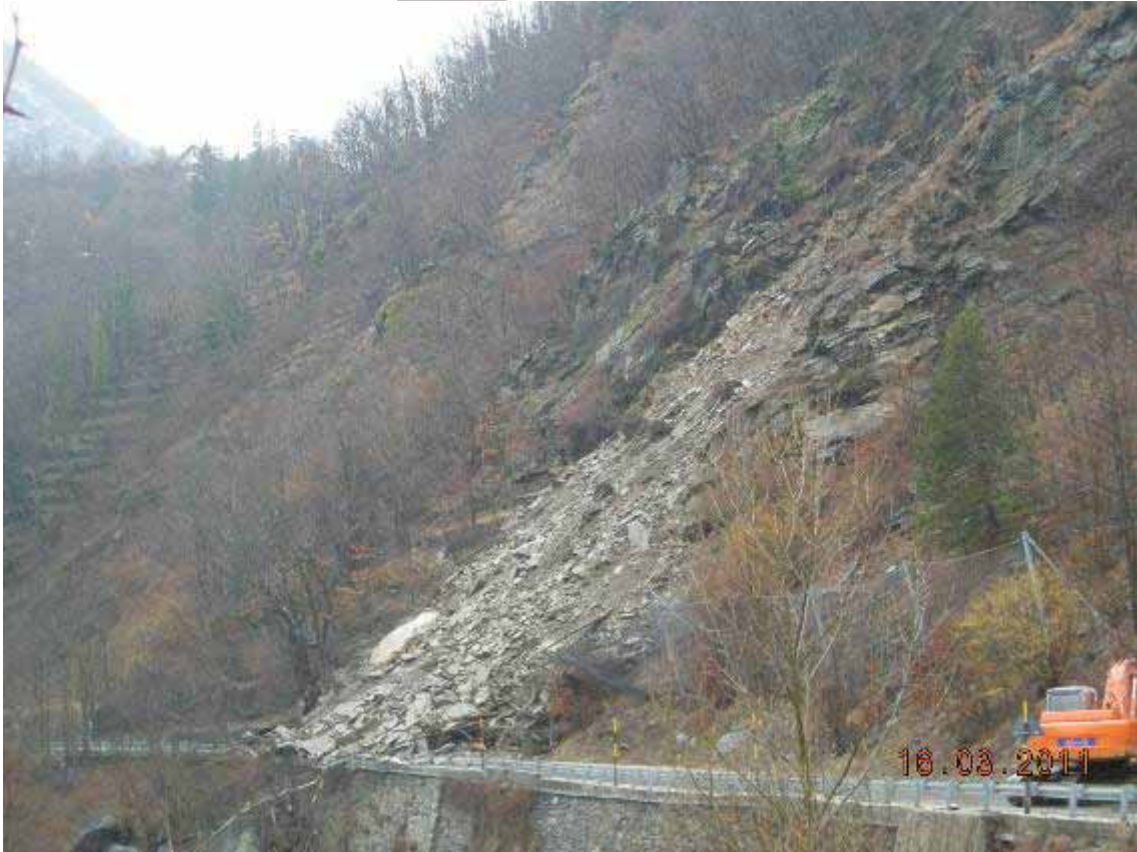
Lungo la S.P. 169 al km 7,2, presso la località Ribbe, un crollo lungo un fronte di circa 30 m, avvenuto intorno alle 8,15-8,30, ha ostruito completamente la carreggiata. Si sottolinea che l'area è già stata soggetta in passato a crolli e sottoposta ad interventi di difesa con reti e, verso monte, con la costruzione di un rilevato in terra armata. Provvedimenti: strada chiusa al traffico, isolati i Comuni di Salza e di Prali. Accesso possibile attraverso Villasecca- San Martino.

Località Ribbe, SP169. Fenomeno visto da valle.

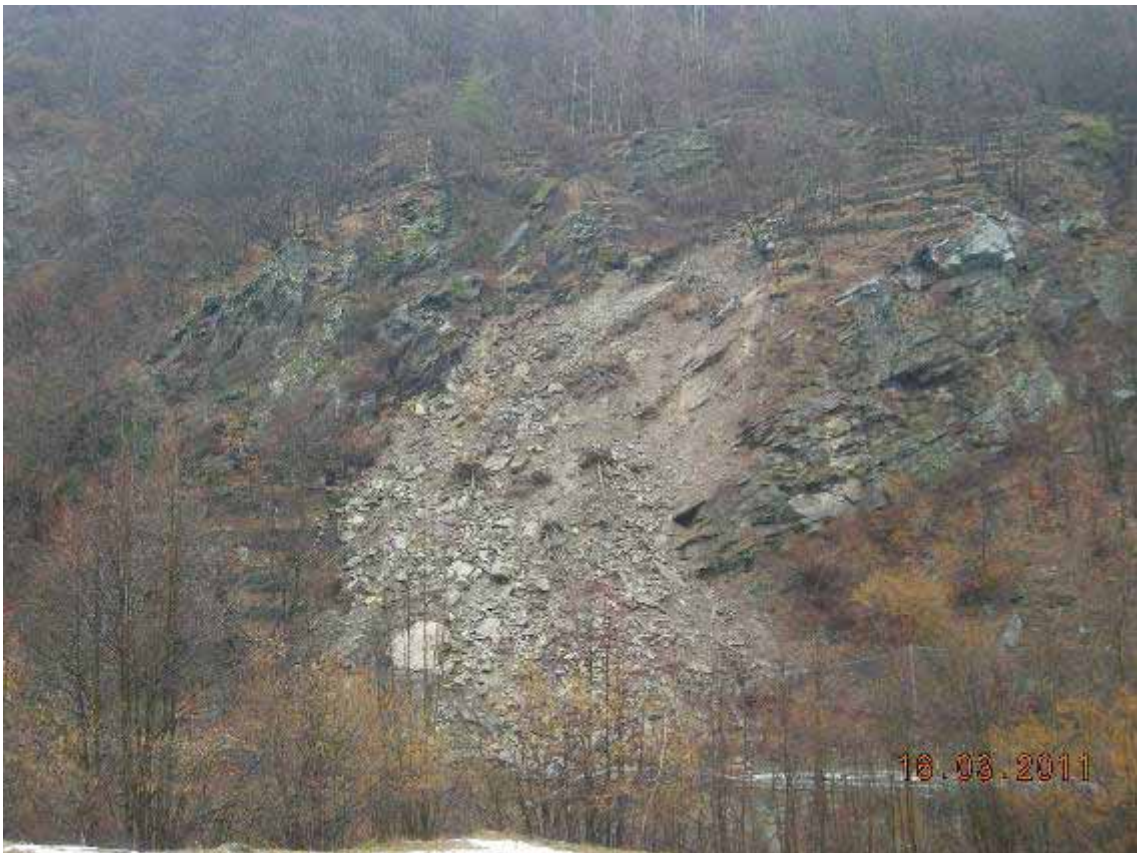
Località Ribbe, SP169. Fenomeno visto dal versante opposto della valle.

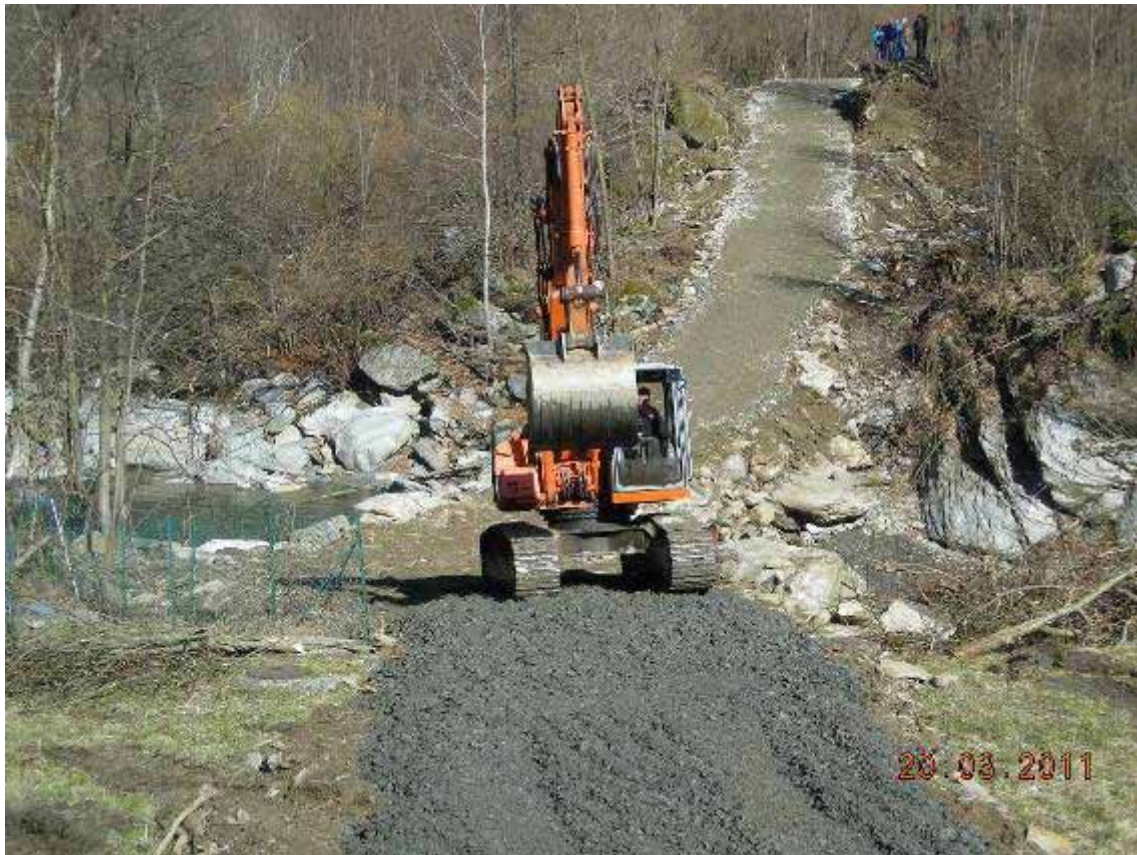
Al momento del rilievo, (domenica 20/03/2011 ore 15,30), era in fase di ultimazione il guado sul Torrente Germanasca; lungo il corpo d'accumulo della frana sono in corso i primi interventi (fonte: Sopralluogo Settore Prevenzione Rischio Geologico TO, NO, CN, VCO).

Fasi di costruzione del guado attraverso il Torrente Germanasca.

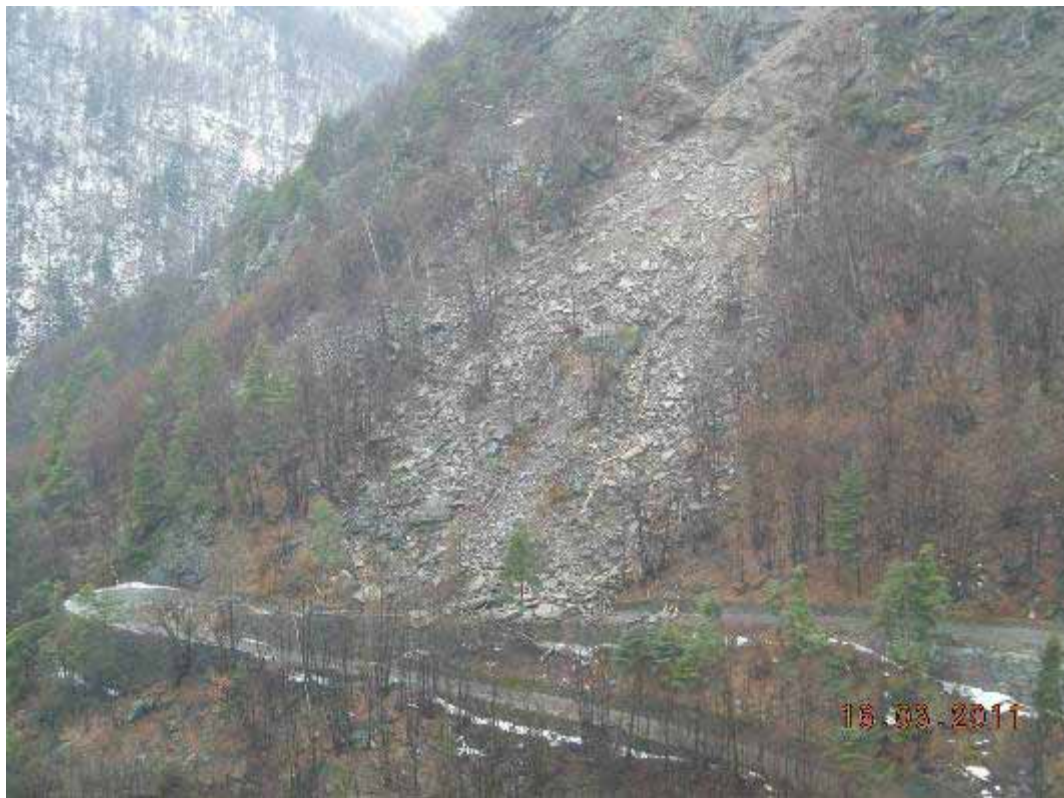
Lungo la S.P. 170, al km 0,3, un crollo lungo un fronte di alcune decine di metri, avvenuto presumibilmente intorno alle 5- 5,30, ha ostruito completamente la carreggiata e raggiunto, con alcuni massi, l'imbocco del ponte. Si sottolinea che l'area è già stata soggetta in passato a crolli e sottoposta ad interventi di difesa con chiodature e consolidamenti. Provvedimenti: strada per Massello e Salza chiusa al traffico. Si cerca di rendere praticabile un accesso d'emergenza attraverso il colle di Fontane, sgomberando la neve. L'accesso al ponte, per la parte che conduce a Prali, risulta sottoposto a vigilanza continua (fonte: Sopralluogo Settore Prevenzione Rischio Geologico TO, NO, CN, VCO).

SP 170; fenomeno visto dal versante opposto.

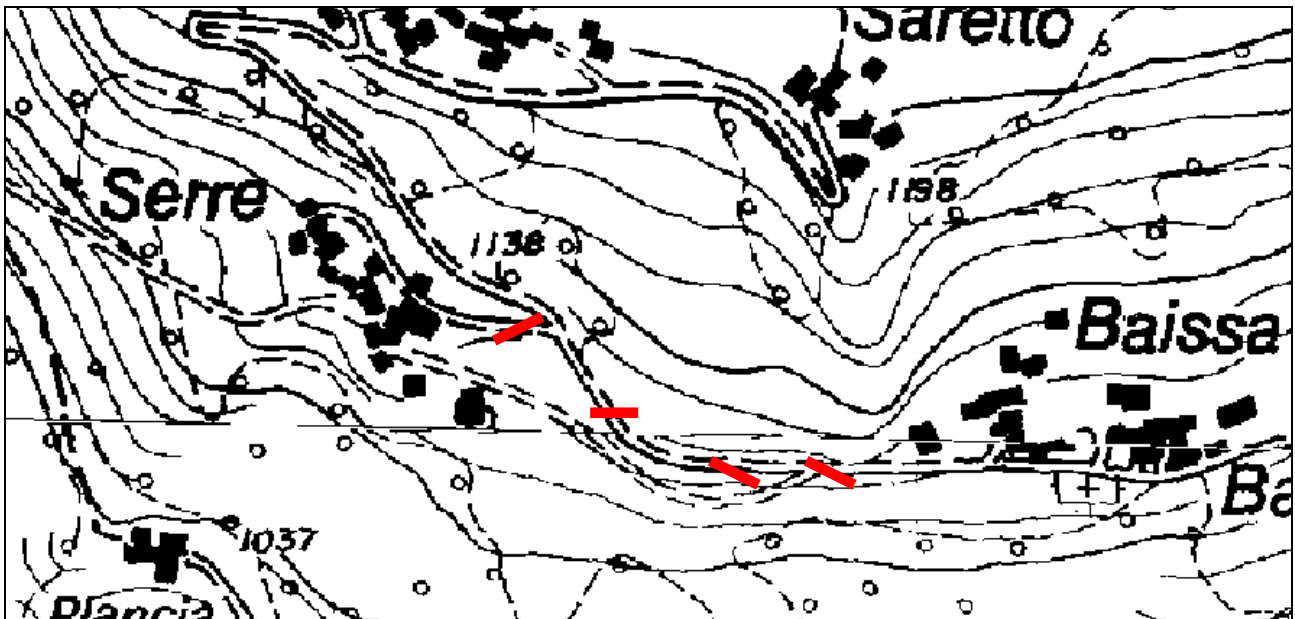
Perrero—Maniglia- zona Baissa-Serre

Presso la regione Maniglia - Baissa – Serre il sopralluogo ha evidenziato un recente incremento di un movimento preesistente ai danni della carreggiata, che però non è stato possibile associare a questo specifico evento meteorologico (fonte: Sopralluogo Settore Prevenzione Rischio Geologico TO, NO, CN, VCO).

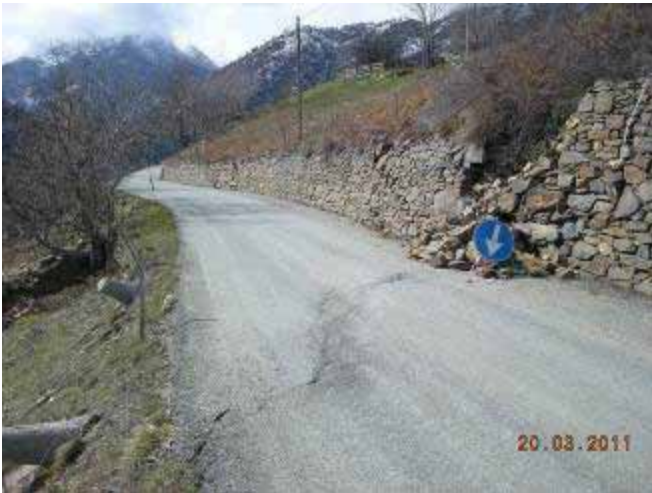
Maniglia-Baissa; Fessura a monte del tempio Baissa

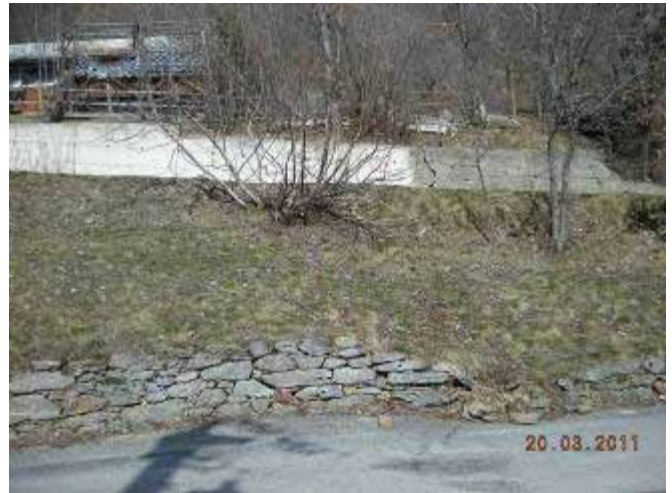
Maniglia Baissa; Fessura lato piazzale di Serre e lesioni muri strada per Saretto

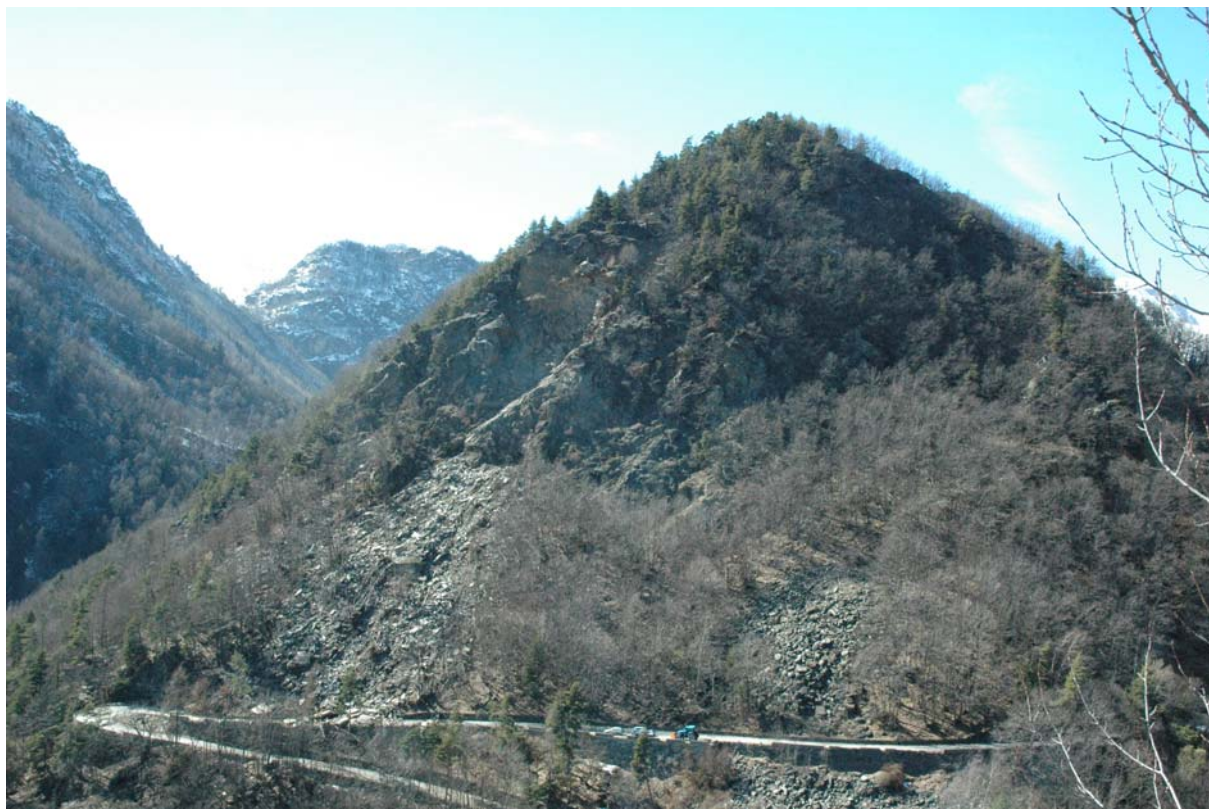
Il primo crollo è avvenuto, secondo le testimonianze, all'incirca alle ore 5:30 della mattina, in corrispondenza della ripida parete rocciosa posta in corrispondenza della confluenza dei T. Germanasca e il T. Germanasca di Massello. La volumetria coinvolta è valutabile in alcune migliaia di metri cubi e potrà essere stimata con maggior precisione in seguito a rilievi di dettaglio. Il movimento è avvenuto secondo un cinematismo di tipo "a cuneo" lungo un piano principale a medio angolo immergente verso sud ed un secondo piano a più alto angolo con direzione quasi parallela al versante. L'accumulo di frana è costituito da blocchi di pezzatura piuttosto omogenea di dimensioni medie di 1-2 metri cubi, in cui si riscontrano tuttavia alcuni blocchi con volumetria dell'ordine di alcune decine di metri cubi. Il materiale si è distribuito lungo tutto il versante sottostante, invadendo la S.P. n° 170 immediatamente dopo il secondo tornante posto al di sopra del Ponte rabbioso (quota 930 m slm), ostruendo la carreggiata e danneggiandola in diversi punti. Alcuni blocchi con volumetria dell'ordine di qualche metro cubo hanno raggiunto il sottostante Ponte Rabbioso danneggiando la sede stradale, il guard rail e il parapetto del ponte. I blocchi si sono arrestati nel letto del T. Germanasca.

Il crollo si è impostato in una zona intensamente fratturata definita da sistemi strutturali a direzione NE e NS con sistemi di fratture a basso angolo immergenti mediamente a NW. Negli anni passati la parete era già stata riconosciuta come zona interessata da crolli di blocchi ed erano stati effettuati interventi di consolidamento mediante chiodatura e disgiaggi. Sono tuttora visibili in parete diversi blocchi instabili, in particolare in corrispondenza della zona di nicchia. Il vallone di Massello risulta tuttora isolato: si sta cercando rendere disponibile un accesso d'emergenza attraverso il colle di Fontane liberandolo dalla neve.

Comune di Perrero - Vista panoramica del crollo avvenuto alle ore 5:30 del giorno 16 marzo 2011.

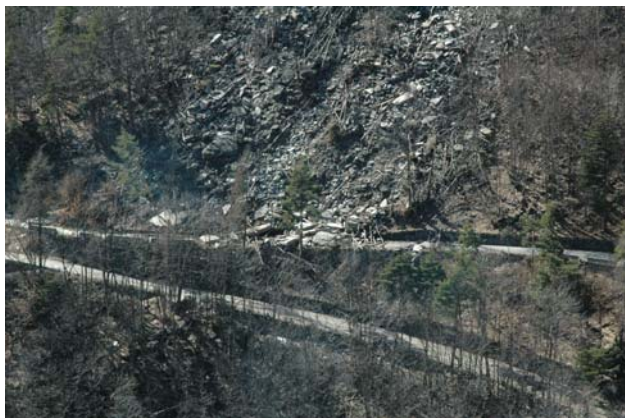
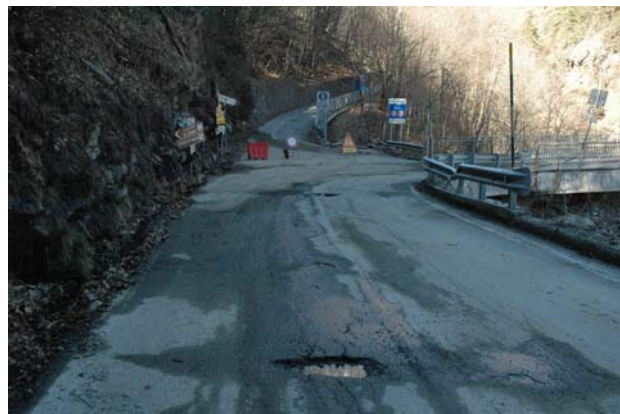
Comune di Perrero - A sinistra, Particolare della parte principale dell'accumulo di crollo che ha invaso la sede della S.P. 170. A destra tracce di impatto con danneggiamento della sede stradale in corrispondenza del Ponte Rabbioso.

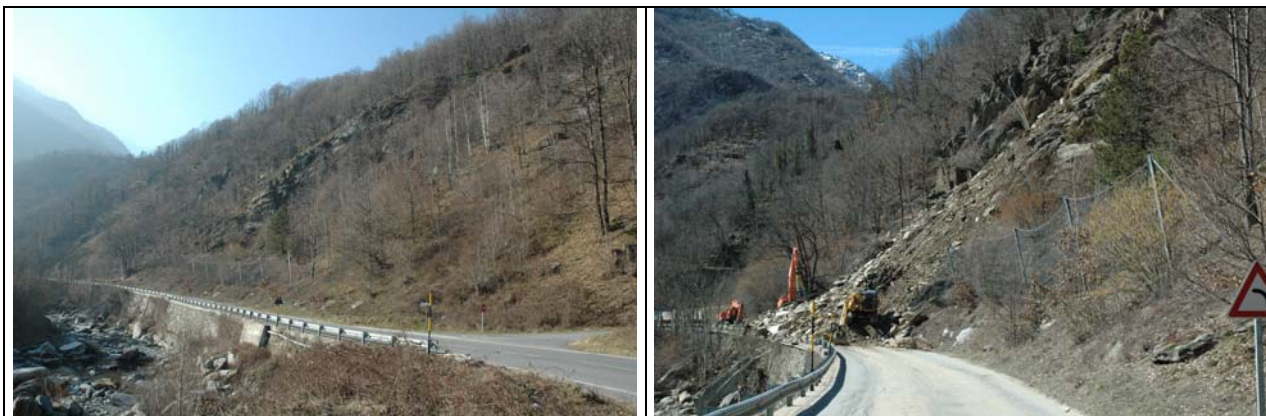
La frana si è impostata su una zona intensamente fratturata lungo un piano verticale parallelo alla parete a direzione media NE. I blocchi sono definiti da tre principali sistemi di frattura immergenti a NE di 85° a SE immergenti 45° e a NW immergenti a 50°. Diversi blocchi rimangono tuttavia in condizioni di stabilità precaria.

Comune di Perrero - zona da cui si è distaccato il crollo lungo la S.P. 169 in prossimità della loc. Airassa; a sinistra la zona prima del crollo (foto 2007); a destra la stessa zona dopo il crollo, parte dell'accumulo è già stato rimosso (foto del 18 marzo 2011).

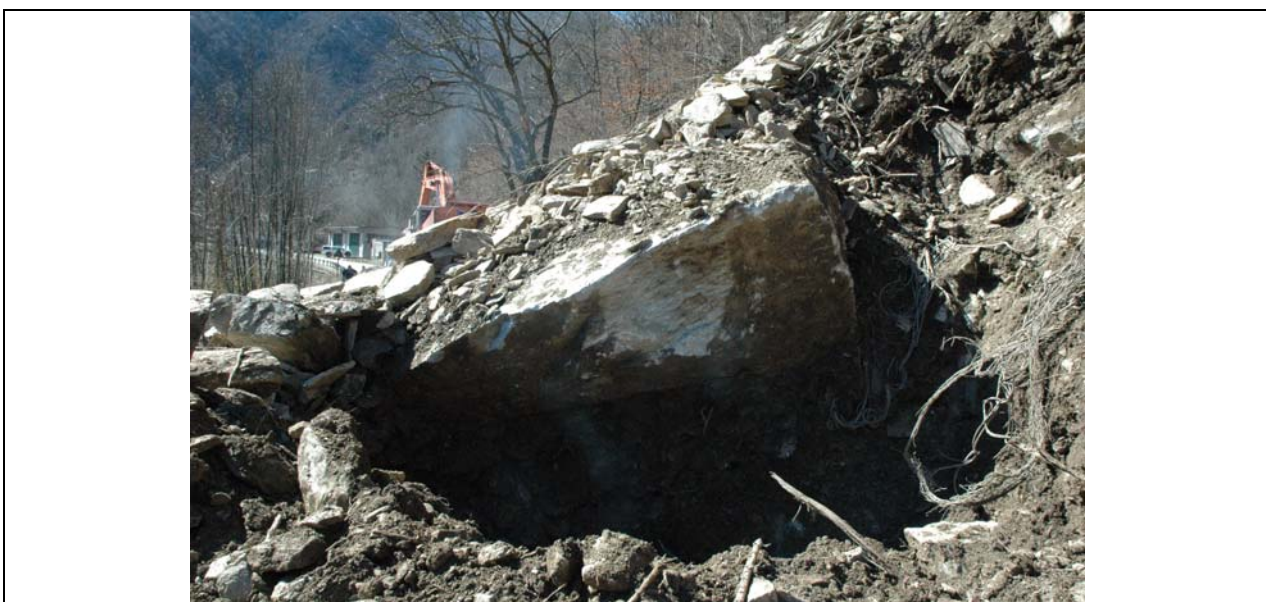
Il secondo crollo è avvenuto lungo la S.P. 169 in prossimità di loc. Airassa, immediatamente a monte del bivio per borgata Rivoira. Secondo le testimonianze di alcuni cantonieri presenti sul posto per rimuovere alcuni blocchi già distaccatisi nella notte, all'incirca alle ore 8:30 è avvenuto il crollo in massa di un'ingente porzione di ammasso roccioso, fortunatamente non coinvolgendo nessuno dei presenti. L'accumulo si è depositato al di sopra di un detrito grossolano precedentemente staccatosi. L'accumulo di frana è costituito da blocchi di dimensioni medie al di sotto del metro cubo tuttavia si riscontrano diversi blocchi dell'ordine di alcuni metri cubi e un grosso blocco che supera i 50 metri cubi. La frana ha completamente distrutto una delle reti paramassi di protezione e interrotto la strada provinciale danneggiandola.

L'area già stata soggetta in passato a crolli di singoli blocchi rocciosi ed erano pertanto stati realizzati interventi di difesa con più ordini di reti paramassi. E' inoltre presente, immediatamente a monte della zona interessata dal crollo, un rilevato in terra armata. Attualmente la S.P. risulta chiusa al traffico ed è possibile raggiungere l'abitato di Perrero attraverso la strada di Villasecca - San Martino. Sono attualmente in corso i lavori per realizzare un attraversamento provvisorio sul T. Germanasca che permetta il transito ai mezzi leggeri.

Comune di Perrero - crollo lungo la S.P. 169 in prossimità della loc. Airassa, sono presenti diversi blocchi di grandi dimensioni che impediscono la riapertura della strada. nella foto un blocco di circa 50 metri cubi all'interno dell'accumulo di frana.

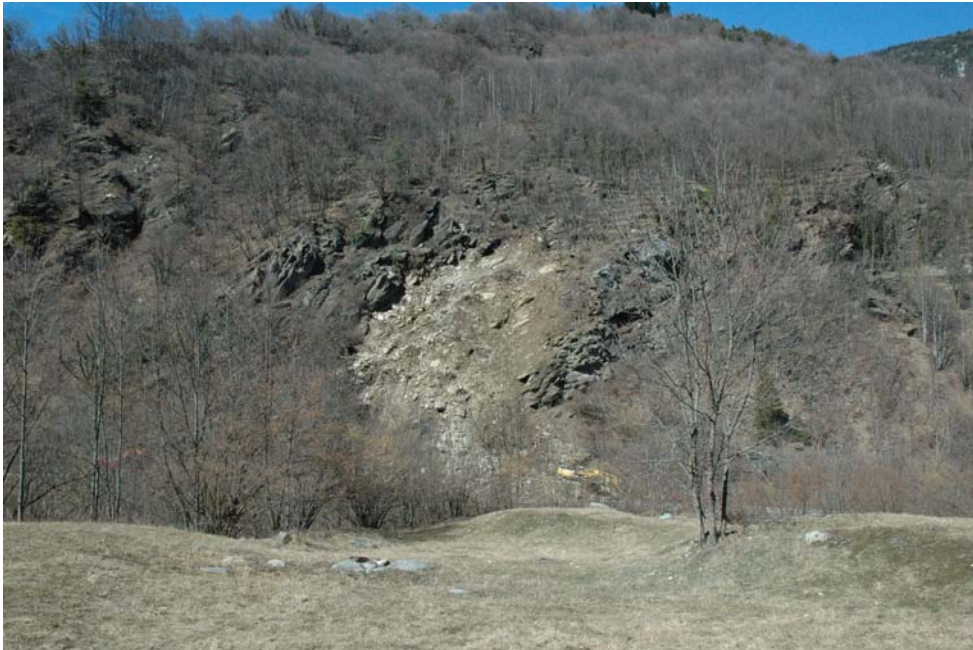
Codice	Danno	Dettaglio Danno	Grado	Descrizione
2065	Strade	provinciale	non valutabile	La frana ha interrotto la strada provinciale danneggiandola.
2066	Opere di sistemazione	opere di protezione	non valutabile	La frana ha completamente distrutto una delle reti paramassi.

Immagine 01 - Vista frontale del crollo. Foto del 13.04.2011

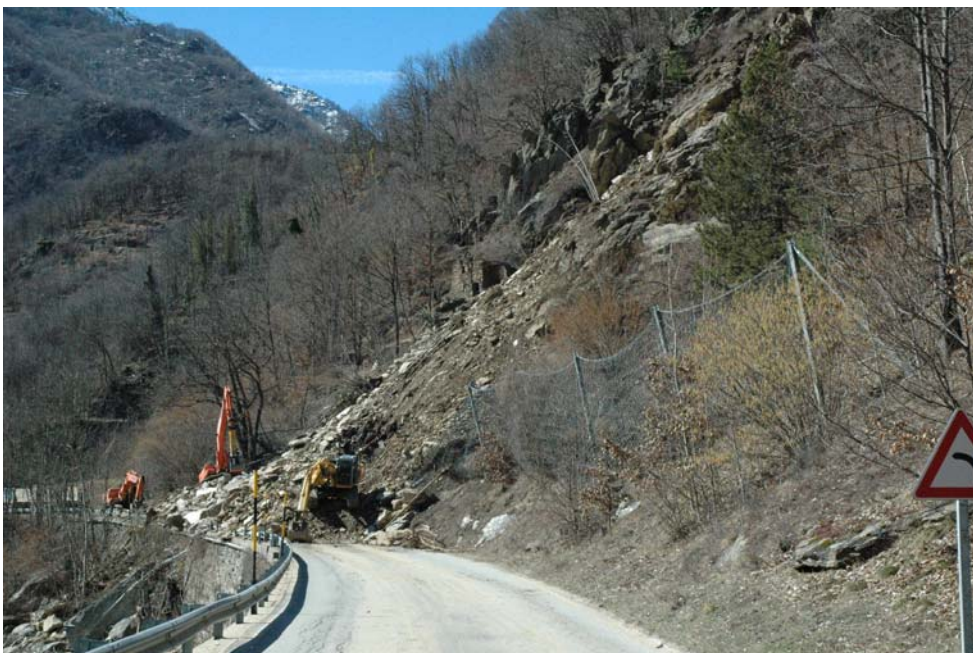
Immagine 02 - Vista del crollo da valle. Foto del 13.04.2011

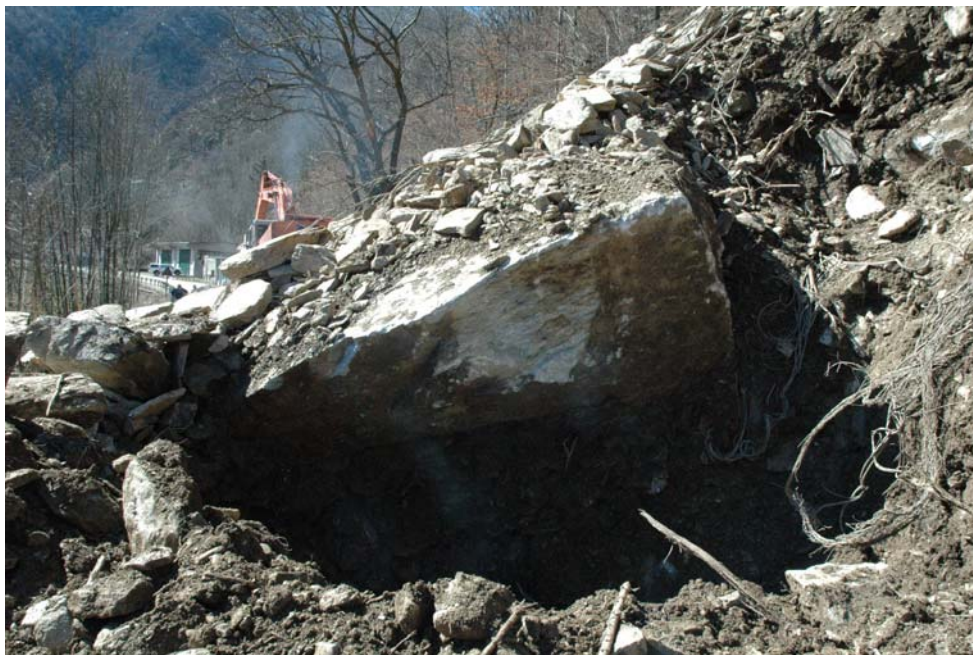
Immagine 03 - Particolare di un grosso blocco immerso all'interno del materiale di accumulo.  
Foto del 13.04.2011

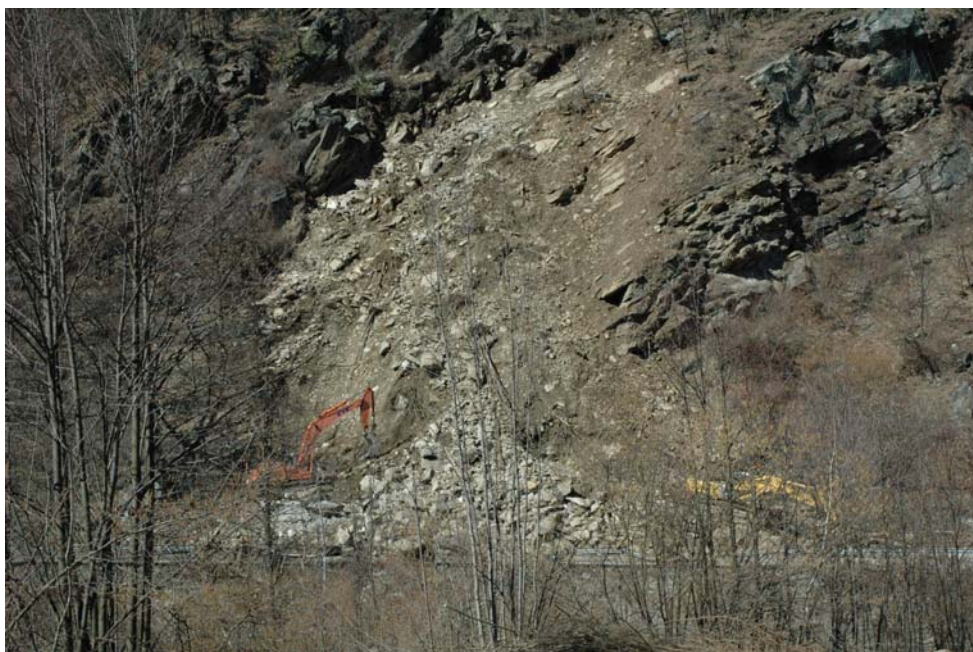
Immagine 04 - Vista frontale del crollo. Foto del 13.04.2011

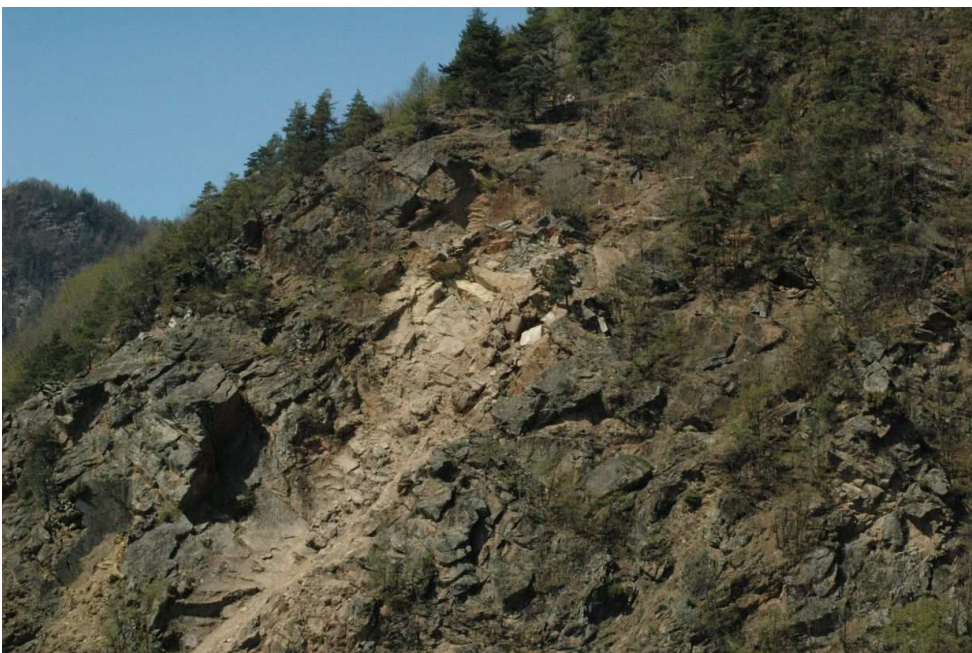
Immagine 02 - Dettaglio della zona di distacco del crollo. Foto del 13.04.2011

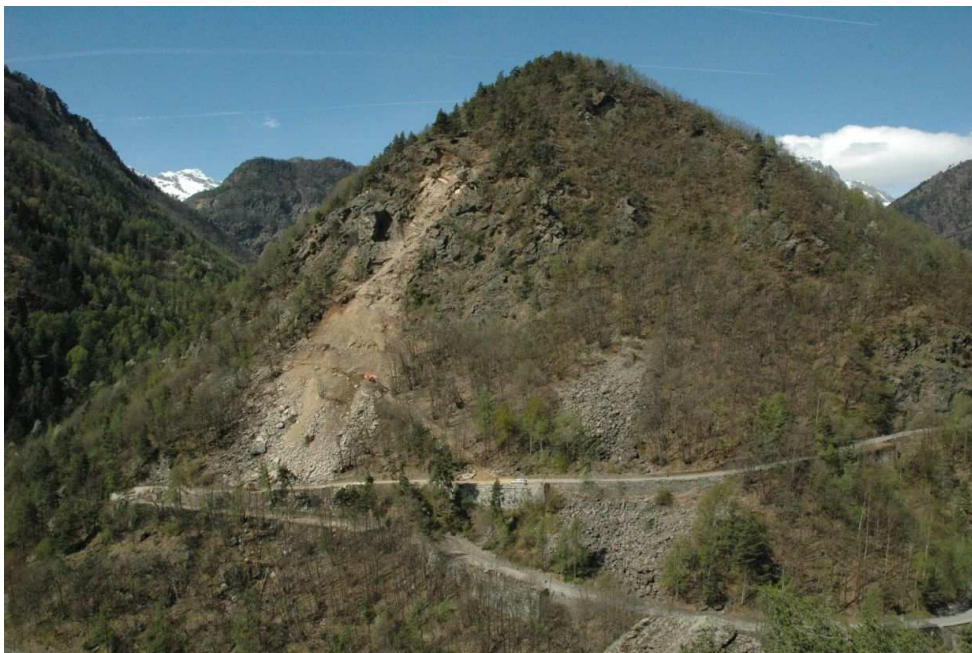
Immagine 03 - Vista frontale del crollo. Foto del 13.04.2011
