## COMUNITA' MONTANA DEL PINEROLESE

### PIANO REGOLATORE GENERALE INTERCOMUNALE

VARIANTE STRUTTURALE DI ADEGUAMENTO AL P.A.I.  
redatta ai sensi della L.R. 1/2007

### CATASTO DATI GEOGNOSTICI E POZZI MUNITI DI STRATIGRAFIA MISURE DI SOGGIACENZA DELLA FALDA

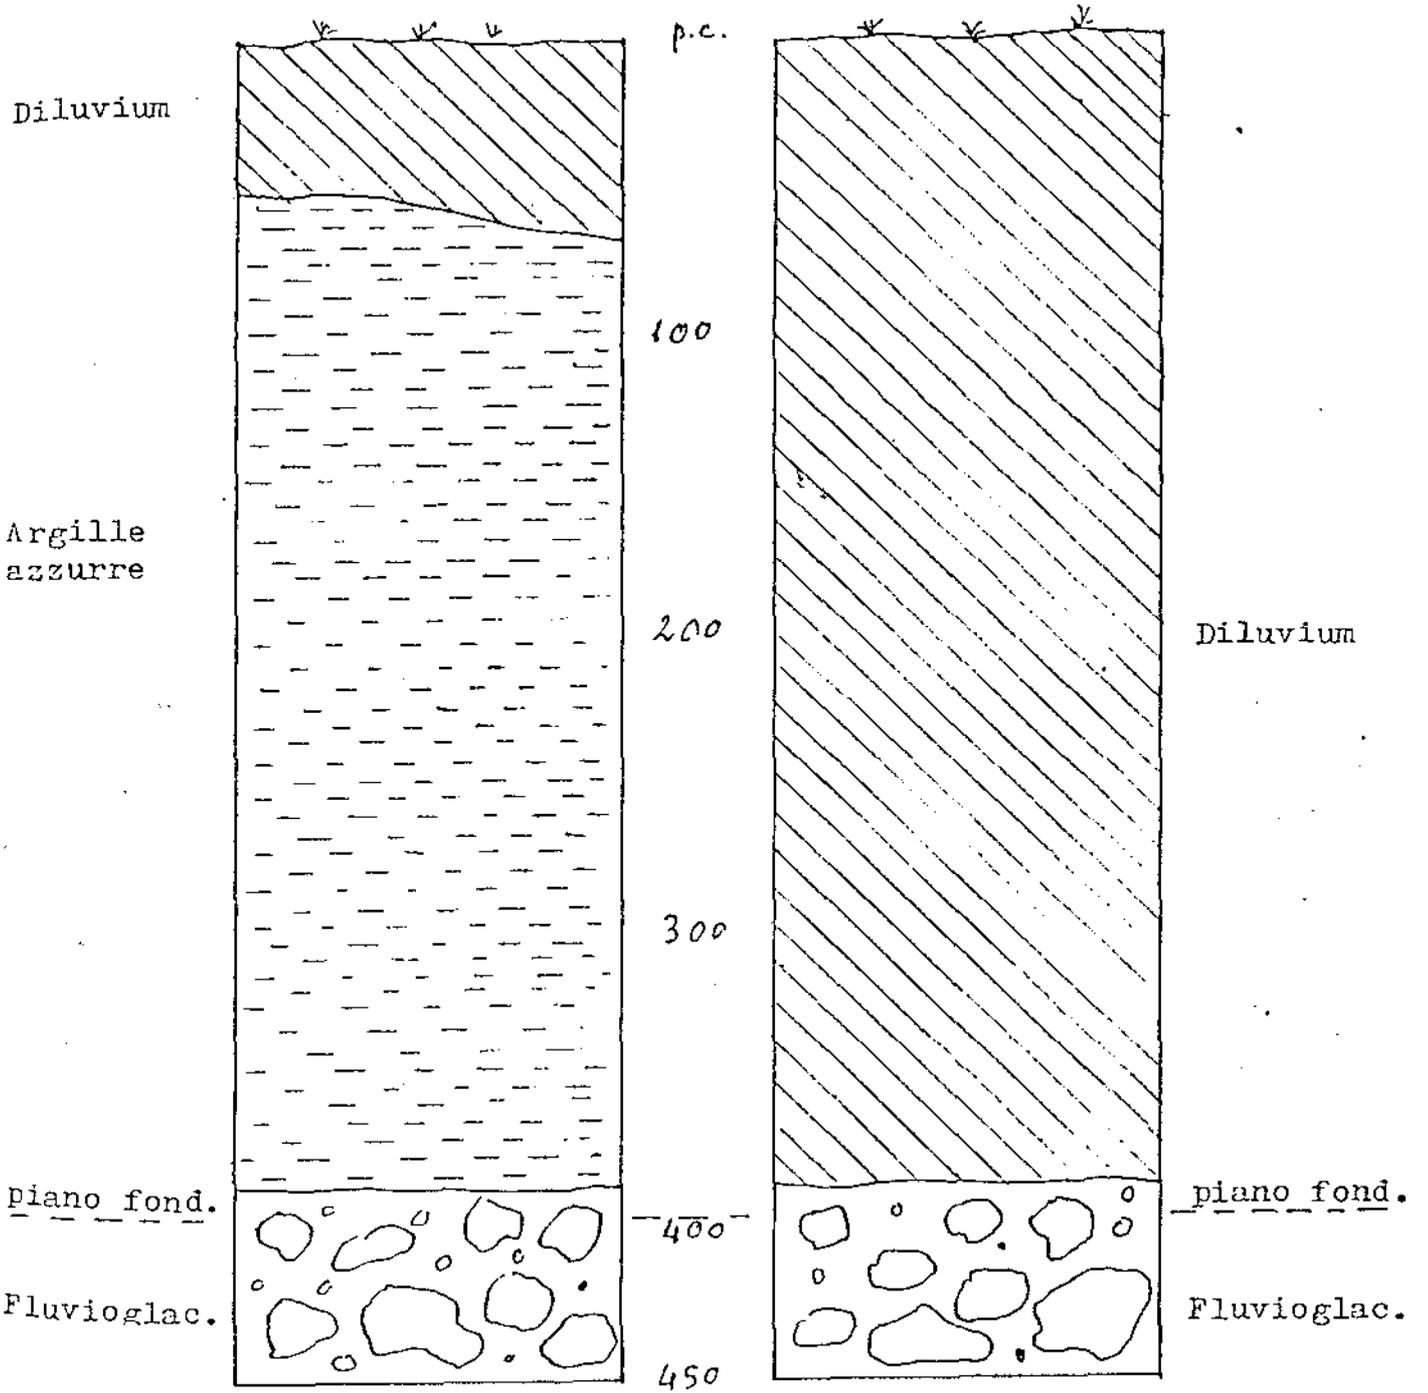
Nell'analisi di stabilita', ritenuta opportuna anche per la presenza di un deposito diluviale potente circa 3.8 m con abbondante componente limosa o di argille azzurre, ho tenuto conto di tre possibili circoli di rottura passanti:

- il piu' profondo, per il contatto con il fluvioglaciale
- il mediano, per la base del primo muretto di controscarpa

- il più superficiale, infine, prende in considerazione il pendio naturale nella parte a monte della progettata costruzione.

Dai calcoli effettuati, che comprendono anche la scarpata artificiale derivante dallo sbancamento, risulta comunque un coefficiente di sicurezza F sempre maggiore di 1,3. Il metodo di analisi impiegato è quello delle "Zone", secondo le quantificazioni proposte da Jambu e Terzaghi, che per circoli di rottura al piede risultano particolarmente attendibili.

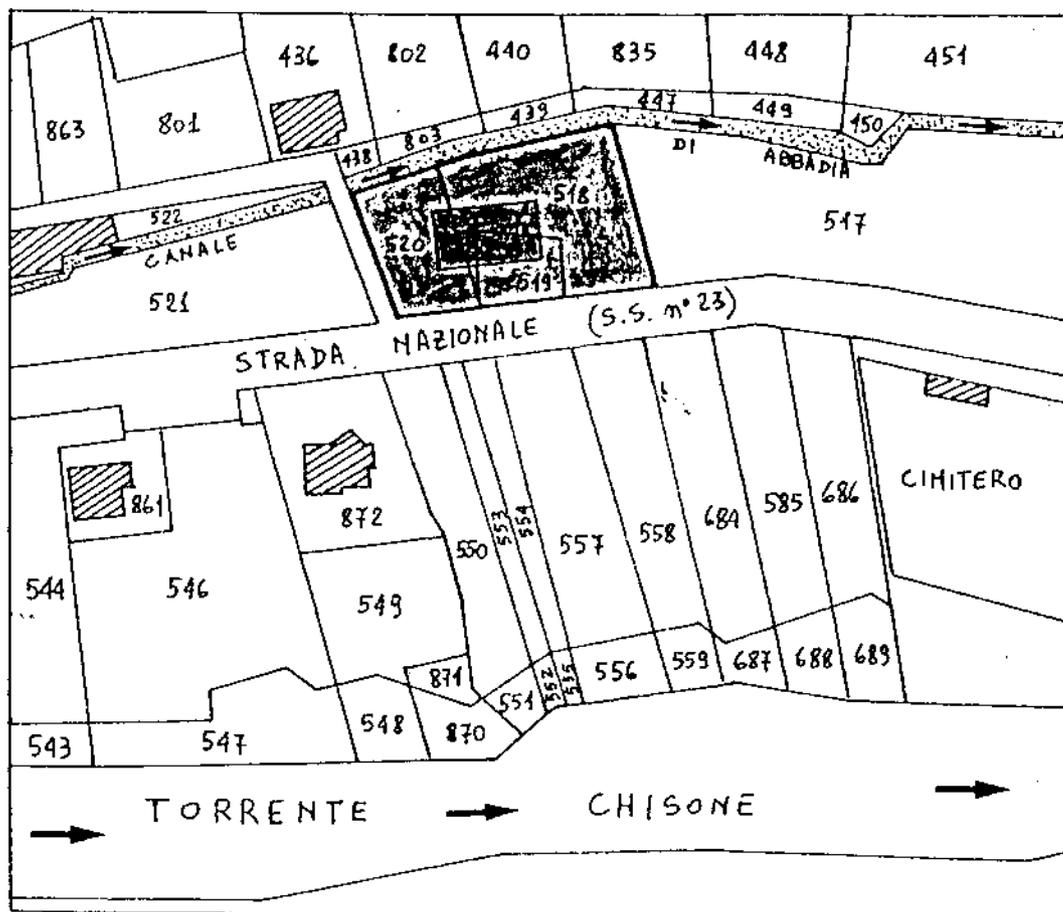
CARTA GEOLOGICA

Alluvioni recenti ed attuali ricoperte da una coltre di suolo bruno.

La carta geologica in scala 1:1500, allegata, e la presente relazione geologico-geotecnica raccolgono tutti i dati di campagna e di laboratorio con le considerazioni conclusive.

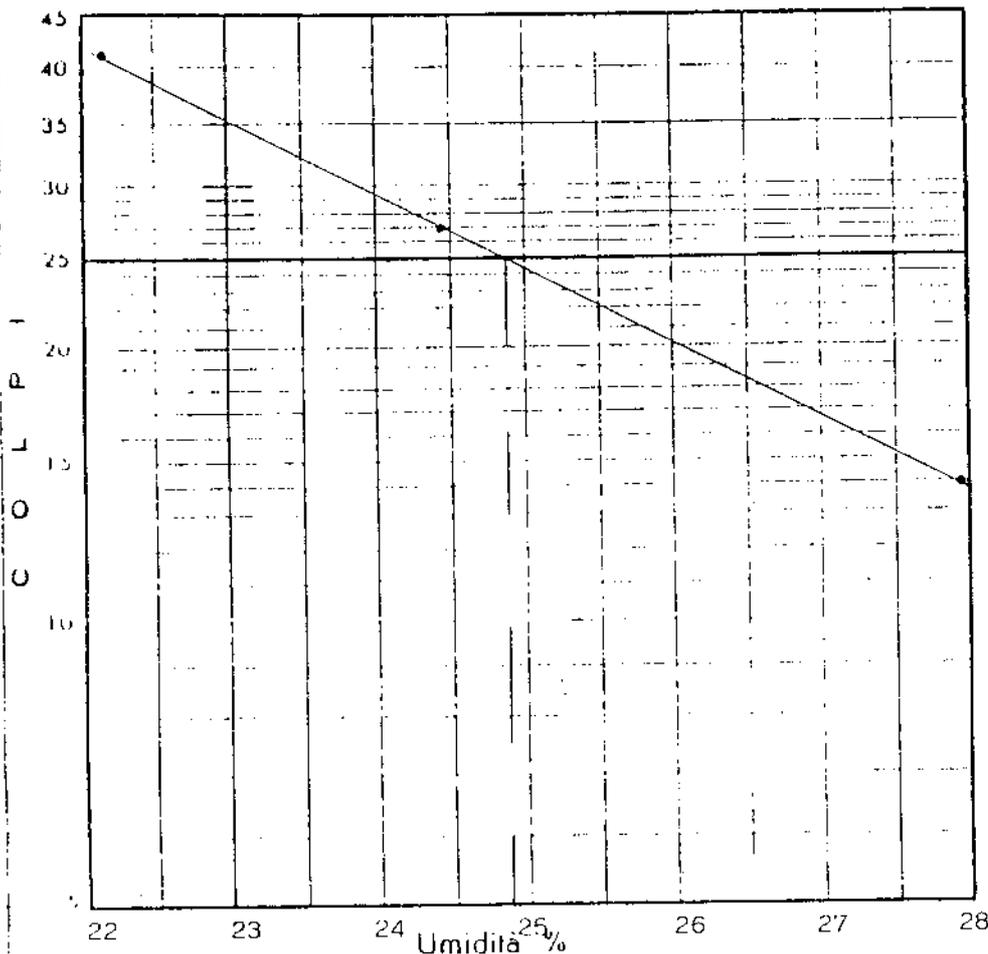
Numero dei colpi	LIMITE LIQUIDO			LIMITE PLASTICO	
	41	27	14		
Recipiente n.	I	S	R		
Peso lordo camp. umido gr.	29.49	31.24	30.86		
Peso lordo camp. secco gr.	28.56	29.98	29.54	NON	
Peso acqua gr.	0.93	1.26	1.32	POSSIBILE	
Tara recipiente gr.	24.36	24.83	24.82		
Peso netto secco gr.	4.20	5.15	4.72		
Umidità %	22.14	24.47	27.97

Limite liquido: 24.85

Limite plastico: ///

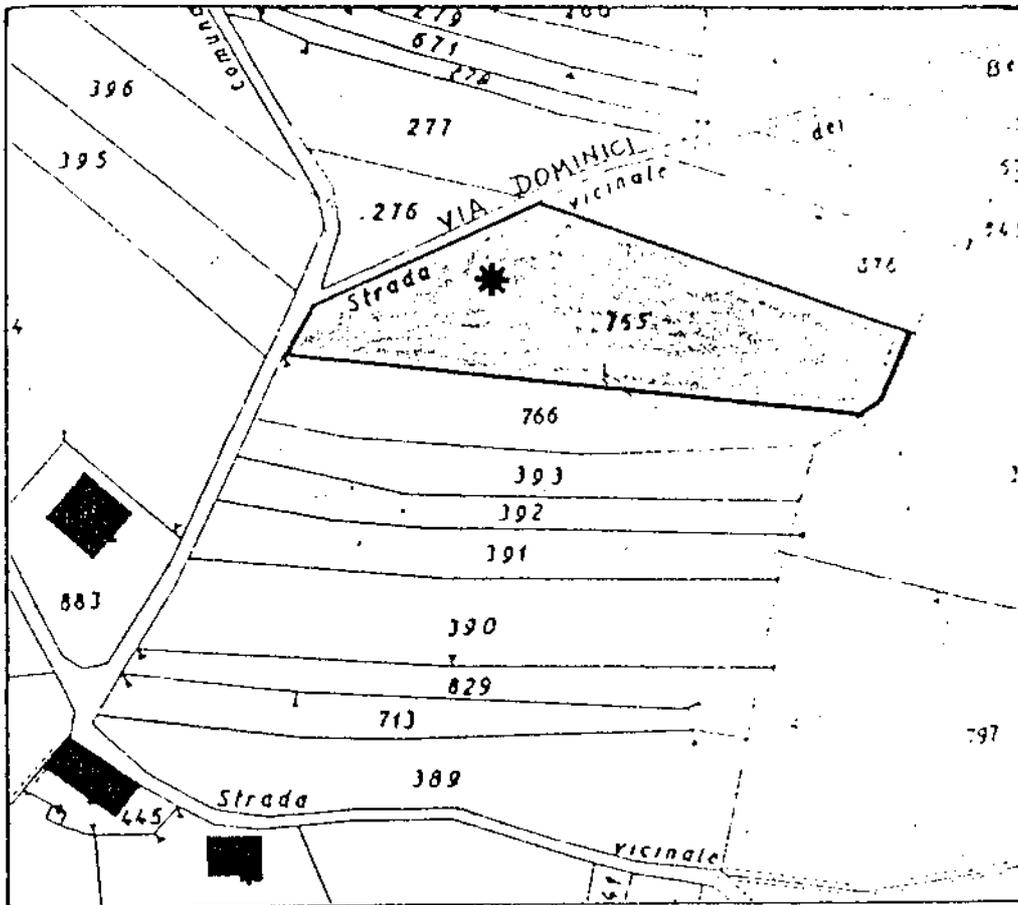
CARTA GEOLOGICA

Copertura eluvio-colluviale alterata dai processi pedogenetici dei periodi interglaciali Mindel-Riss e Riss-Würm.

La litologia è rappresentata da "gneiss minuti" pretriassici ricoperti da un'abbondante coltre eluvio-colluviale alterata pleistocenica (Quaternario) dovuta a processi pedogenetici sviluppatasi nei periodi interglaciali Mindel-Riss e Riss-Würm.

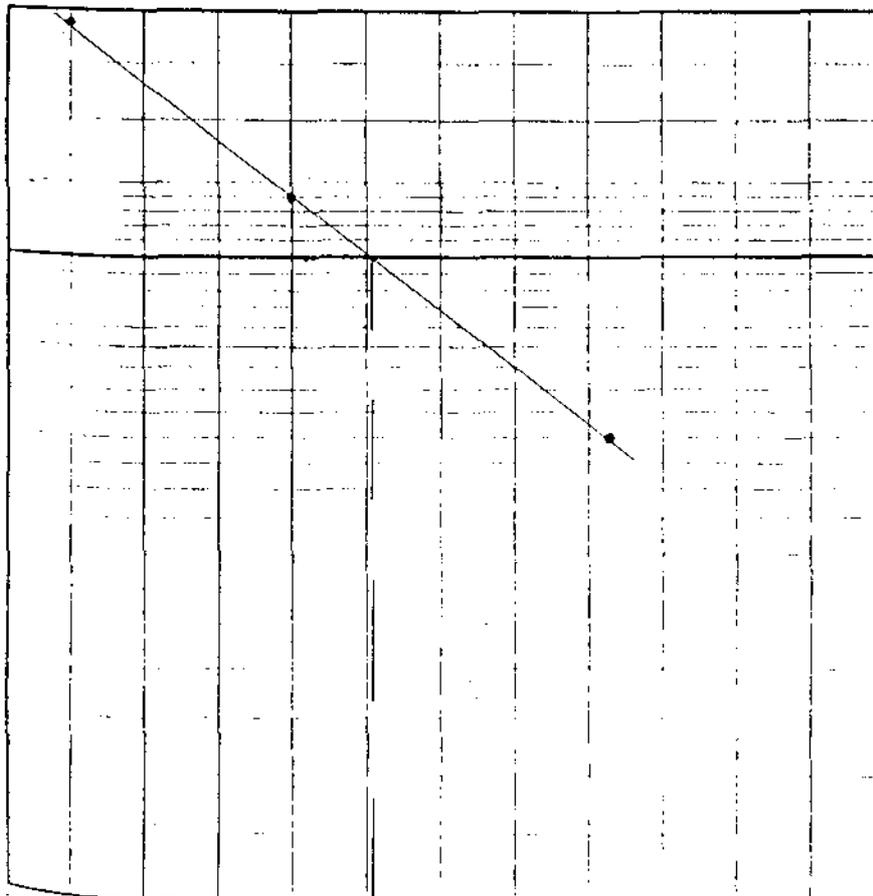
LIMITE LIQUIDO			LIMITE PLASTICO	
Numero dei colpi		44	29	16		
Recipiente	n.	I	H	S	9	10
Peso lordo camp. umido	gr.	26,90	26,10	27,71	13,66	14,82
Peso lordo camp. secco	gr.	26,31	25,39	27,01	13,08	14,17
Peso acqua	gr.	0,59	0,71	0,70	0,58	0,65
Tara recipiente	gr.	24,36	23,10	24,83	10,52	11,39
Peso netto secco	gr.	1,95	2,29	2,18	2,56	2,78
Umidità %	gr.	30,26	31,00	32,11	22,66	23,38

Limite liquido. 31,27

Limite plastico 23,02

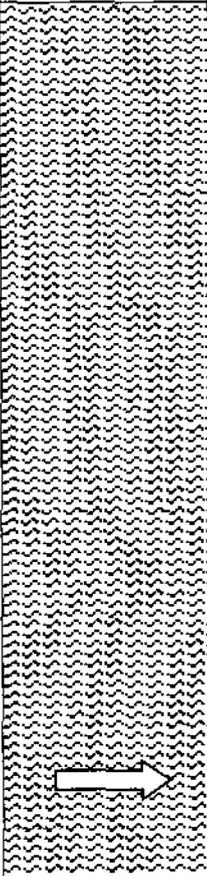
Terreno agrario limoso-argilloso di colore rossastro.
3,30 m	2,90 m

Limo sabbioso-argilloso consolidato con clasti spigolosi di micascisti (Ø 5-10 cm), generalmente alterati, più frequenti verso il fondo scavo. Colore: variabile da oca-rossastro a grigio. Presenza di patine nerastre e pseudoglej di colore grigio chiaro. Deposito ben addensato. Grado di alterazione: elevato Prelievo campione (circa 3,00 m dal p.c.).

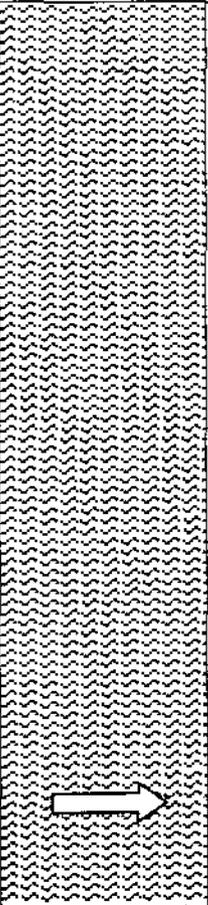
Terreno agrario limoso-argilloso di colore rossastro.
3,40 m	3,00 m

<p>Limo sabbioso-argilloso consolidato con clasti spigolosi di micascisti (<math>\varnothing</math> 5-20 cm), generalmente alterati, più frequenti verso il fondo scavo. Colore: rossastro. Presenza di patine nerastre e pseudoglej di colore grigio chiaro.</p> <p>Deposito ben addensato.</p> <p>Grado di alterazione: elevato</p> <p style="text-align: center;">

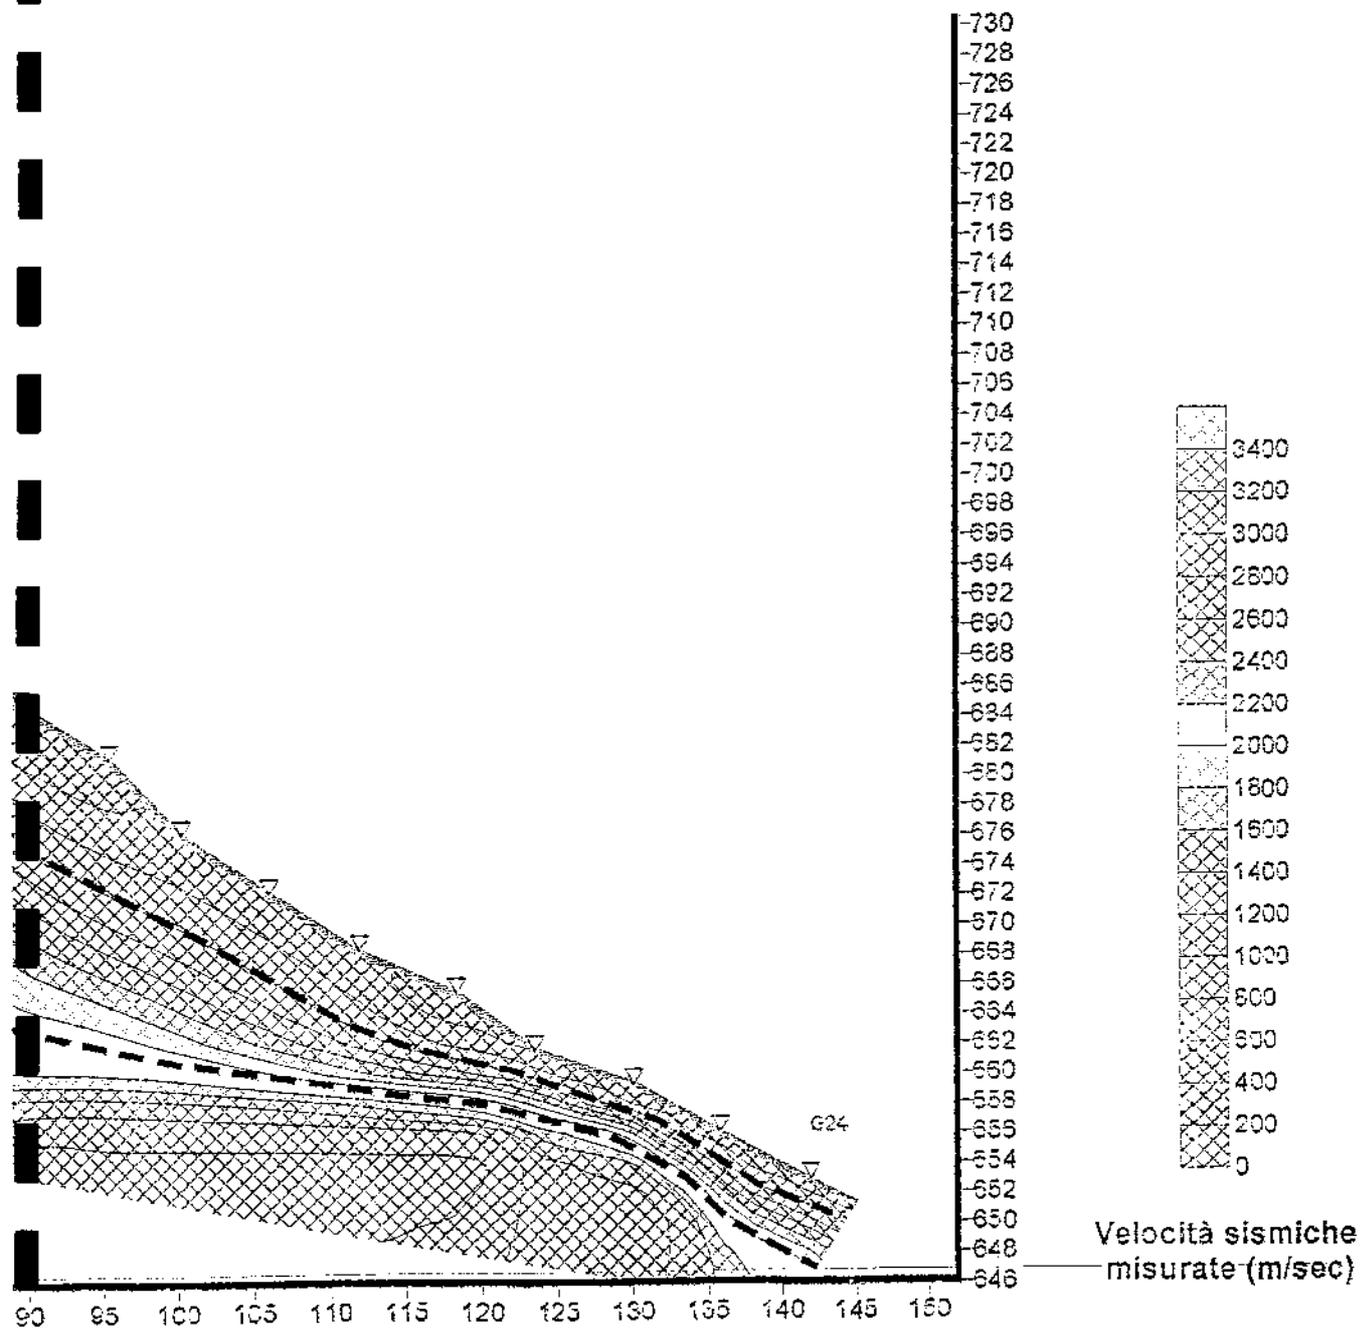
<b>INDAGINE GEOFISICA</b>		
Area di Frana Località Batandera		
Comm: Comune di Porta Provincia di Torino		
<b>Interpretazione sezione sismica B1</b>		
All.2/a	Maggio 2010

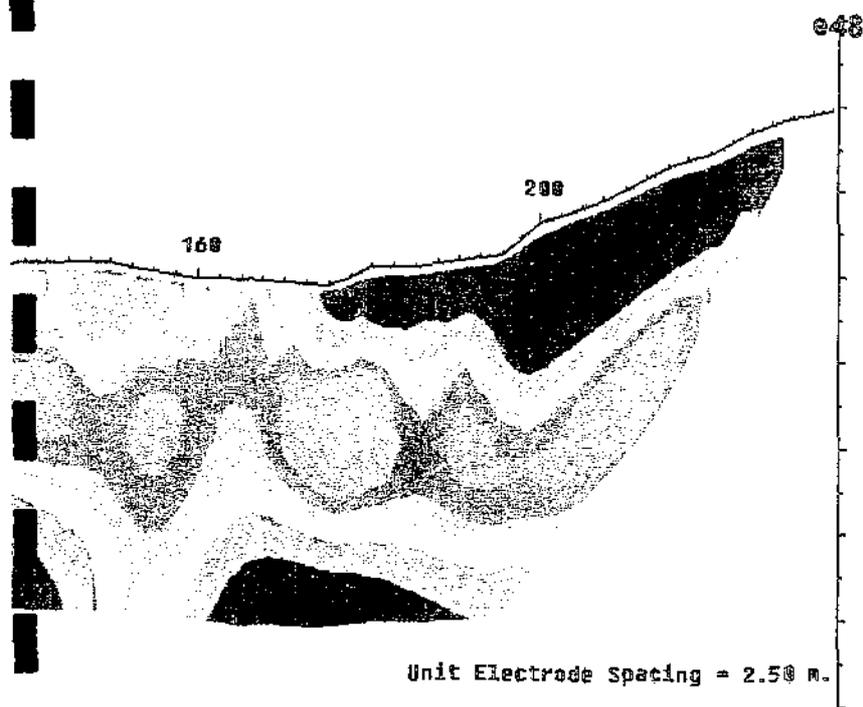
Sezione L1  
geometria Dipolo-Dipolo  
elettrodi 48  
passo 5 metri

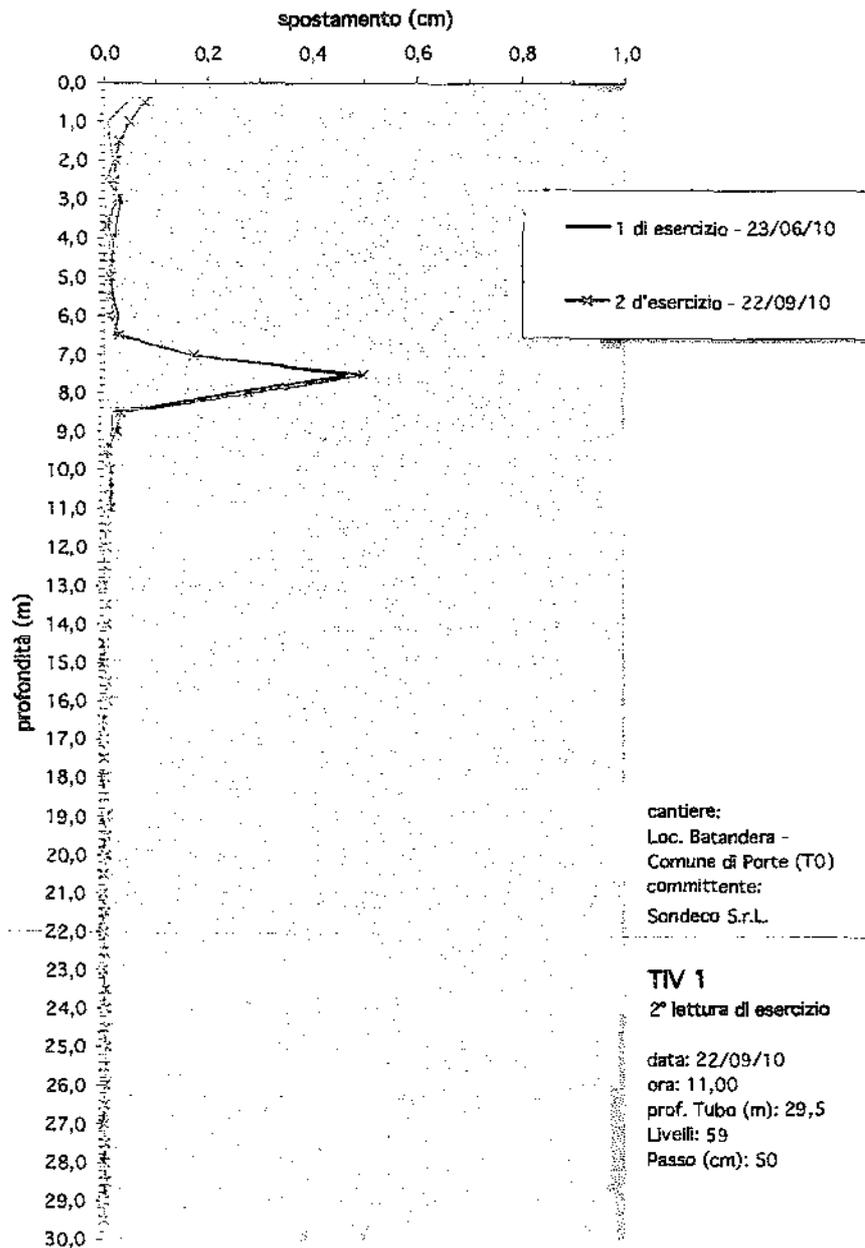
**Deformata inclinometrica (spost. Locale)**

cantiere:  
Loc. Batandera -  
Comune di Porte (TO)  
committente:  
Sondeco S.r.L.

**TIV 1**  
2° lettura di esercizio  
data: 22/09/10  
ora: 11,00  
prof. Tuba (m): 29,5  
Livelli: 59  
Passo (cm): 50
