# PIANO REGOLATORE GENERALE INTERCOMUNALE

VARIANTE STRUTTURALE DI ADEGUAMENTO AL P.A.I. redatta ai sensi della L.R. 1/2007

**COMUNE: SAN GERMANO CHISONE**

## ANALISI DELLE PREVISIONI URBANISTICHE

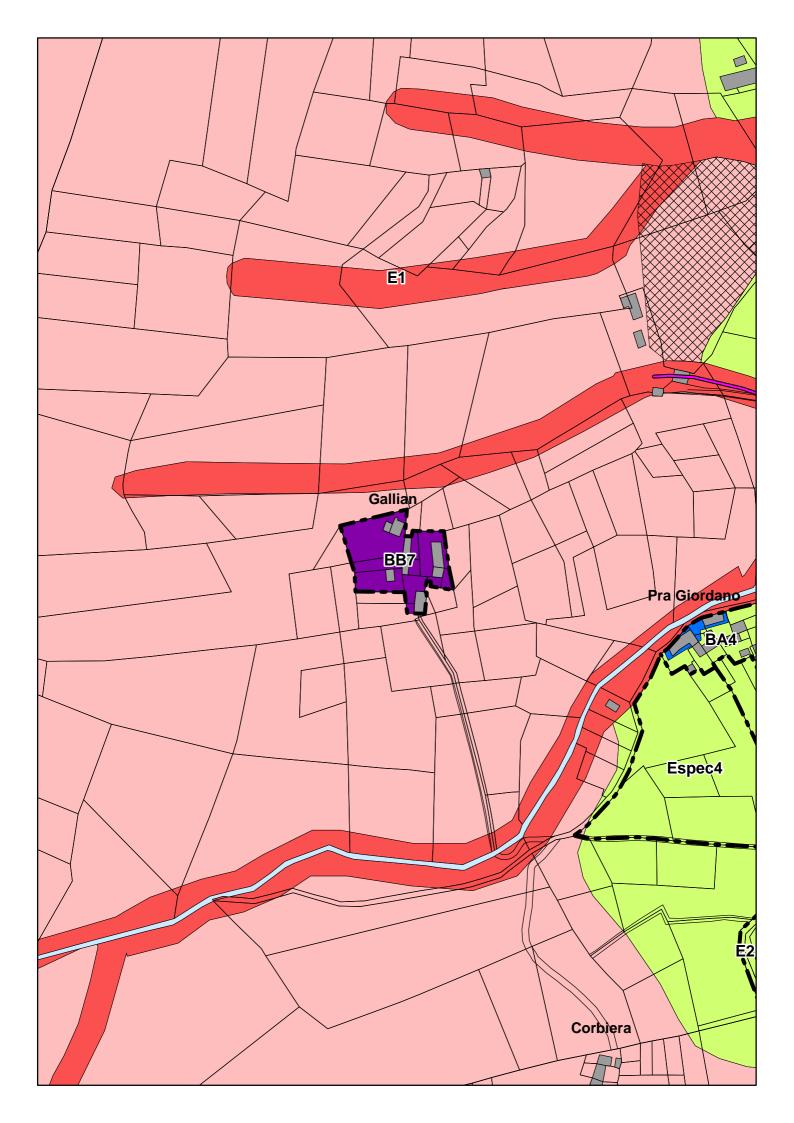
**BB7**

L'area si sviluppa a S di S. Germano Chisone, in destra del T. Chisone, e corrisponde all'abitato di Gallian ad una quota di circa 620 m.

Il settore in esame corrisponde alla porzione superiore della superficie inclinata, interpretabile come un glacis di accumulo, che raccorda la superficie in cui è inciso l'alveo attuale del T. Chisone al versante sovrastante modellato nel substrato roccioso. I valori di acclività sono compresi tra  $20 \div 30^{\circ}$ .

I prodotti detritico-eluviali sono il materiale prevalente nell'area e possono raggiungere uno spessore di  $1.00 \div 3.00$  m che presumibilmente aumenta verso valle; il substrato roccioso è affiorante sul versante sovrastante l'abitato.

Non sono state evidenziate significative situazioni di dissesto ad eccezione di localizzati fenomeni di instabilità della copertura. Il sottosuolo di fondazione può pertanto essere assimilato alla categoria A del D.M. 14 gennaio 2008.

La configurazione morfologica può favorire fenomeni di focalizzazione ed amplificazione delle onde sismiche e l'acclività può indurre potenziale instabilità della copertura in caso di evento sismico di rilevante energia. Per tale motivo l'area è stata inserita in Classe IIIb3.

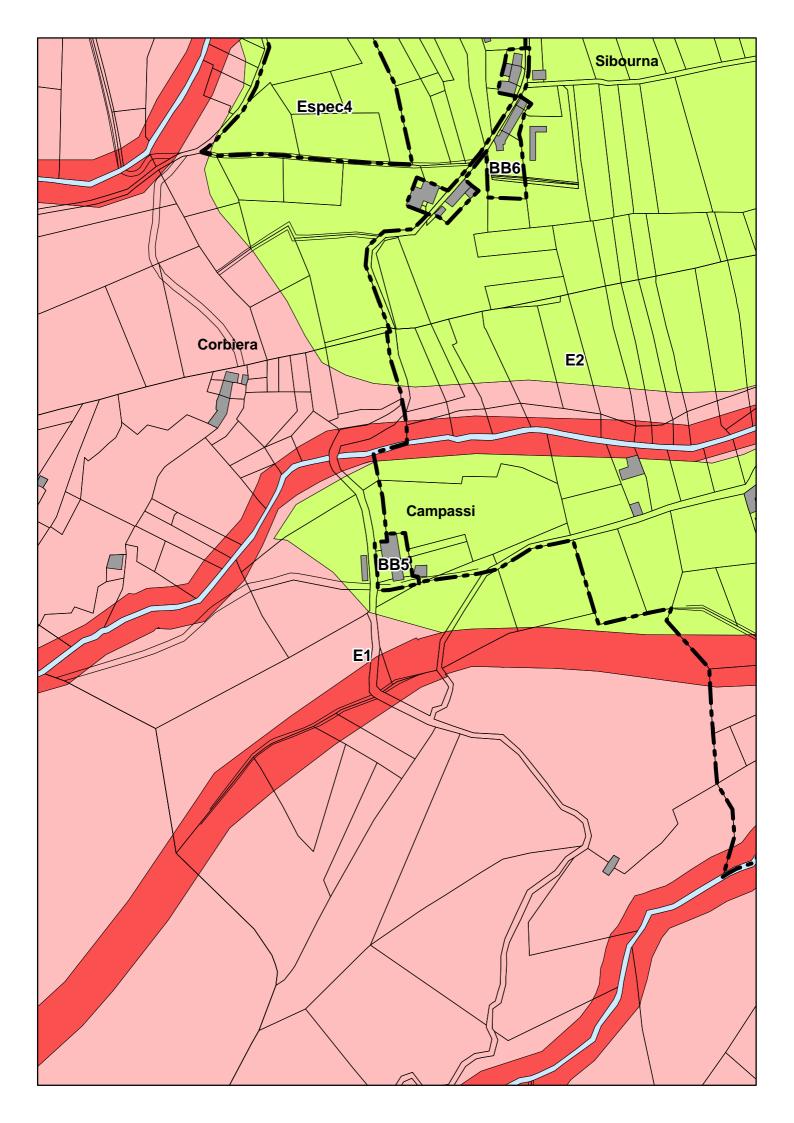
**BB5**

L'area corrisponde all'abitato di Campassi ubicato a S di S. Germano Chisone sul fianco destro della Val Chisone ad una quota di circa 580 m.

Il settore in esame corrisponde alla porzione orientale della superficie inclinata, interpretabile come un glacis di accumulo, che raccorda la superficie in cui è inciso l'alveo attuale del T. Chisone al versante sovrastante modellato nel substrato roccioso. I valori di acclività sono compresi tra  $20 \div 30^{\circ}$ .

In superficie sono presenti sedimenti di natura mista detritica e alluvionale, costituiti da abbondante matrice sabbioso-limosa con inglobati clasti e ghiaie eterometriche. Questi sedimenti nei pochi scavi che è stato possibile analizzare possono avere uno spessore di circa 2.00 m; la potenza massima si può ipotizzare in almeno 5.00 m. Presumibilmente poggiano con contatto erosionale sul substrato roccioso. Il sottosuolo di fondazione in A (come precedente).

Non sono state evidenziate significative situazioni di dissesto ad eccezione di localizzati fenomeni di creep o settori contigui al reticolato idrografico superficiale potenzialmente esondabili in occasione di eventi meteorici eccezionali.

Mancando condizionamenti geomorfologici negativi determinanti l'area è stata inclusa in Classe II.

Eventuali edificati entro la fascia dei 10m dei corsi d'acqua sia a pelo libero che intubati dovranno essere considerati come appartenenti alla classe IIIb4 e andrà condotto un controllo delle condizioni di deflusso del corso d'acqua al fine di verificare che la sezione d'alveo risulti sempre libera e priva di occlusioni o restringimenti.

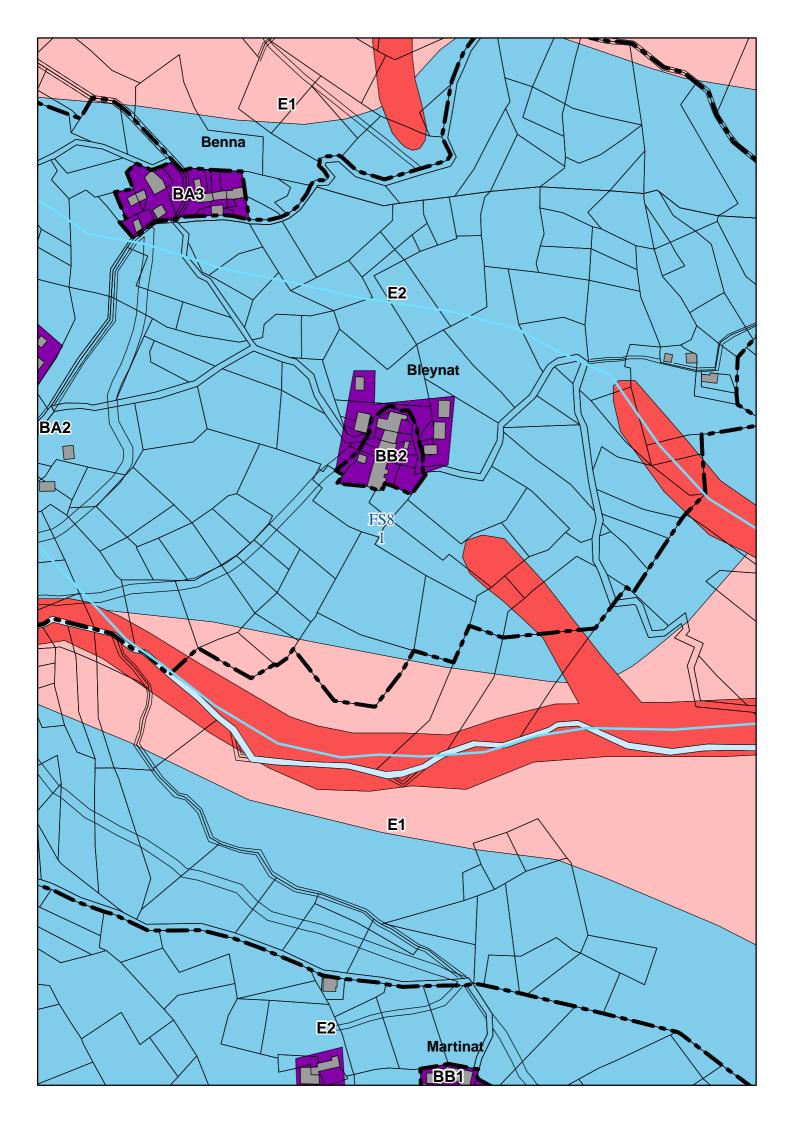
**BB2**

L'area corrisponde all'abitato di Bleyant che si trova a S di S. Germano Chisone sul fianco sinistro della valle del Rio Chiovina, ad una quota di circa 760m.

Il settore in esame corrisponde alla porzione superiore del versante orientale della dorsale che separa il collettore più orientale del Rio Chiovina della Val Chisone. I valori di acclività sono mediamente compresi tra  $20 \div 30^{\circ}$ , verso N è presente un piccolo corso d'acqua che drena il versante.

In superficie sono presenti prodotti detritico-eluviali che possono raggiungere una potenza di  $1.00 \div 4.00$  m, poggiati sul substrato roccioso localmente affiorante e sono stati in parte rimaneggiati con la costruzione di muri a secco.

Le condizioni di incerta stabilità del versante in passato già interessato da un fenomeno gravitativo hanno portato a classificare la borgata come IIIb3.

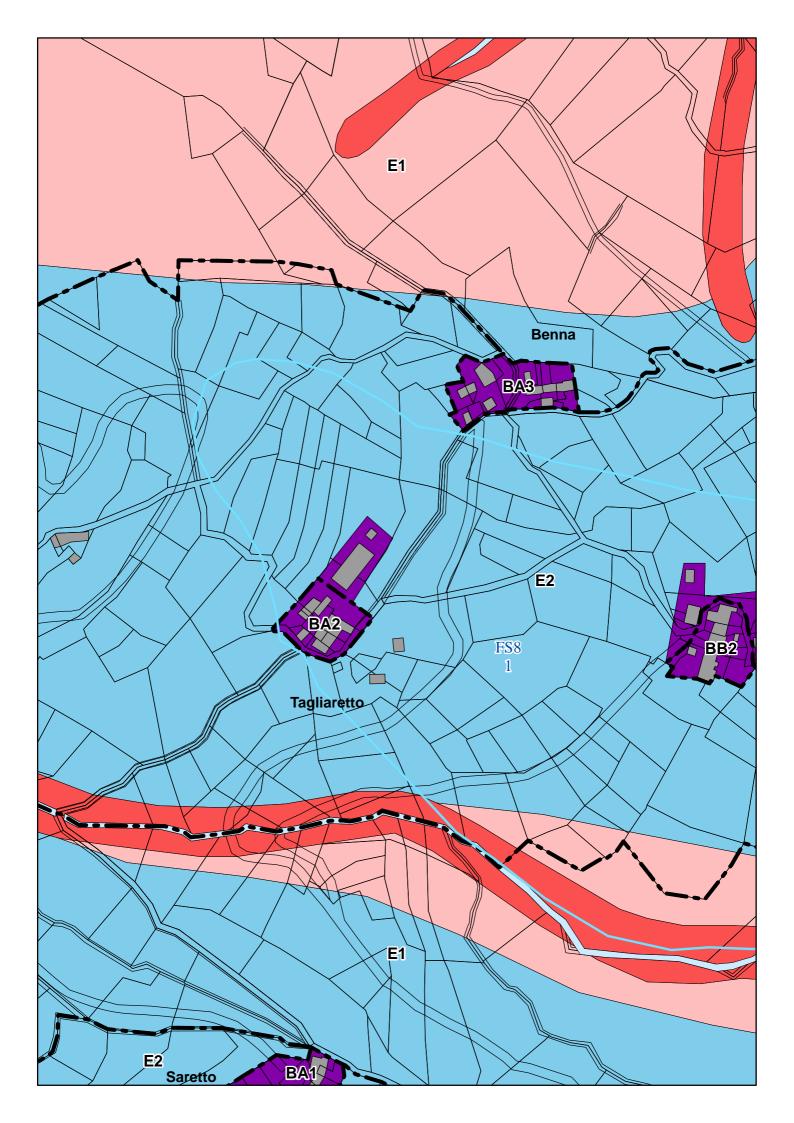
## **BA2, BA3**

Le aree, che corrispondono agli abitati di Tagliaretto e Benna, sono ubicate a S di S. Germano Chisone sul fianco sinistro della valle del Rio Chiovina ad una quota rispettivamente di circa 850 e 810 m.

Inoltre, per l'edificato posto nella Zona BA3 (Loc. Benna) dovranno essere previsti anche specifici approfondimenti e verifiche sulle condizioni di stabilità delle pareti rocciose a nord del sito.

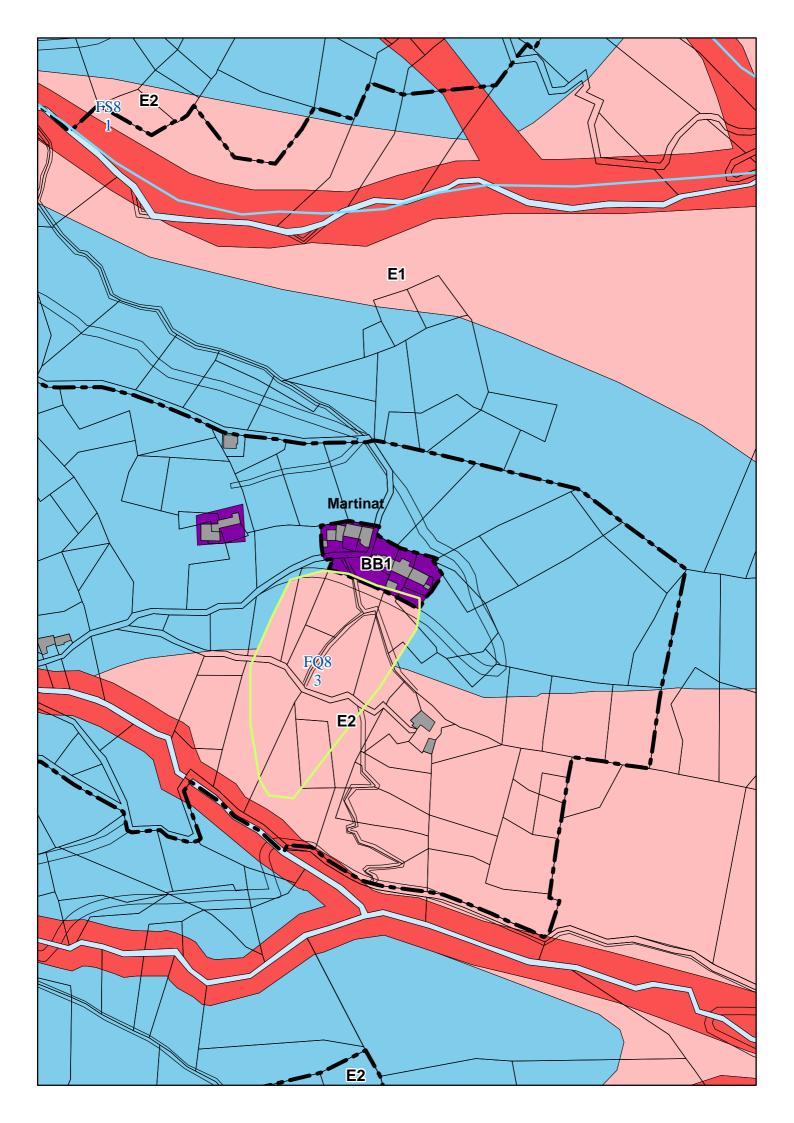
**BB1**

L'area corrisponde all'abitato di Martinat ubicato a S di S. Germano Chisone sul fianco sinistro della valle del Rio Chiovina ad una quota di circa 750 m.

Periodiche verifiche di stabilità della scarpata sottostante all'edificato (frana) e raccolta ed allontanamento delle acque di ruscellamento superficiale per impedire l'infiltrazione nel pendio dissestato.

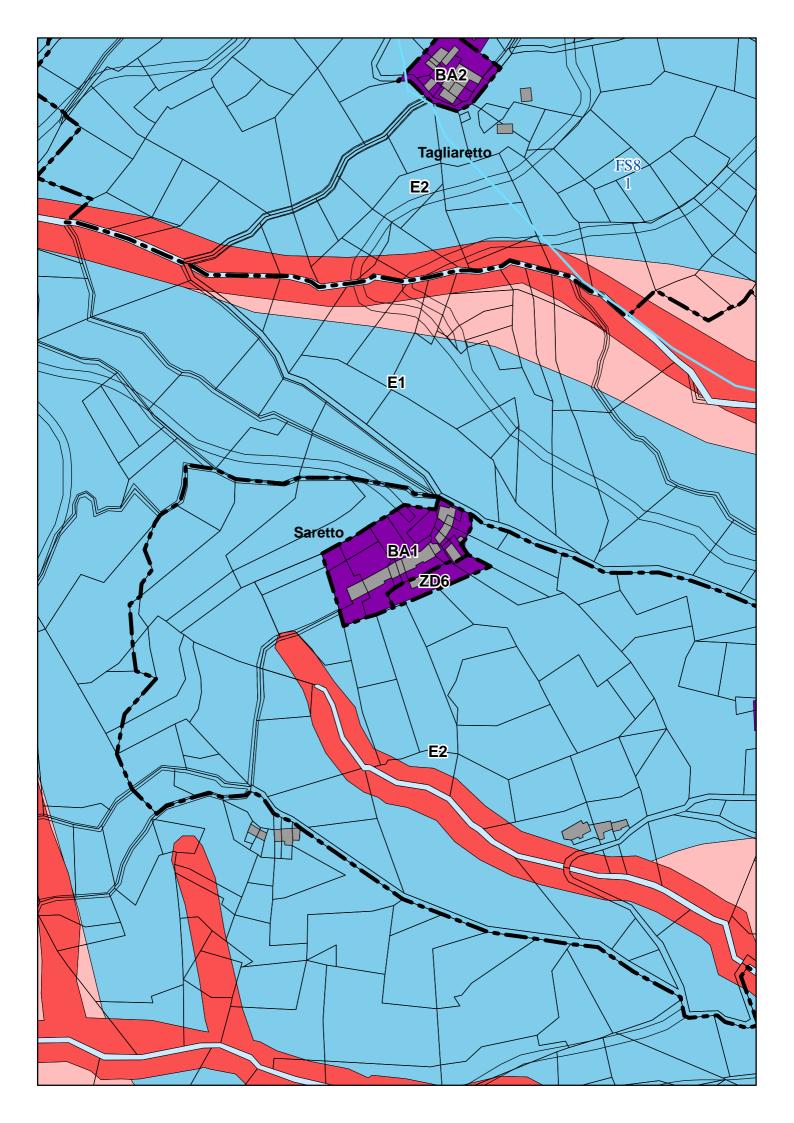
**BA1, ZD6**

Gli azzonamenti corrispondono all'abitato di Saretto ubicato a S di S. Germano Chisone sul fianco sinistro della valle del Rio Chiovina ad una quota di circa 840 m.

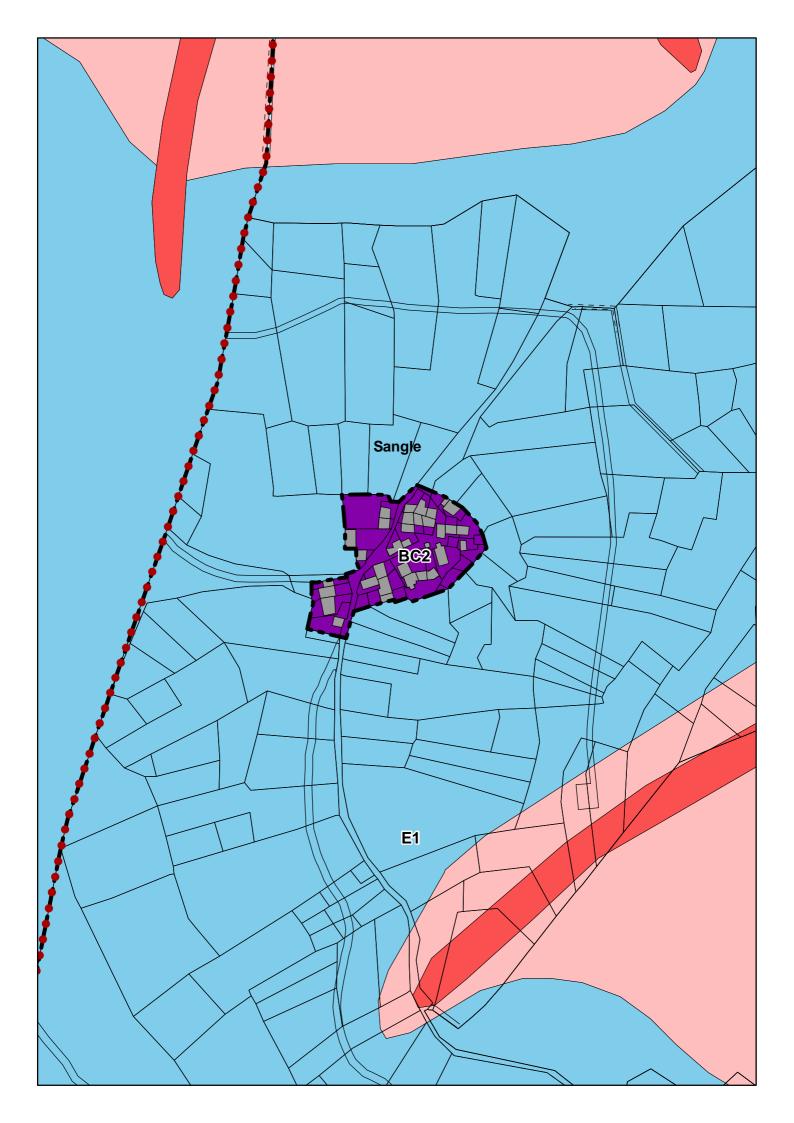
BC<sub>2</sub>

L'azzonamento corrisponde all'abitato del Sangle, ubicato in prossimità del limite occidentale del territorio comunale, al confine con Pramollo, lungo le pendici settentrionali del Monte Buffa ad una quota di circa 1130 m.

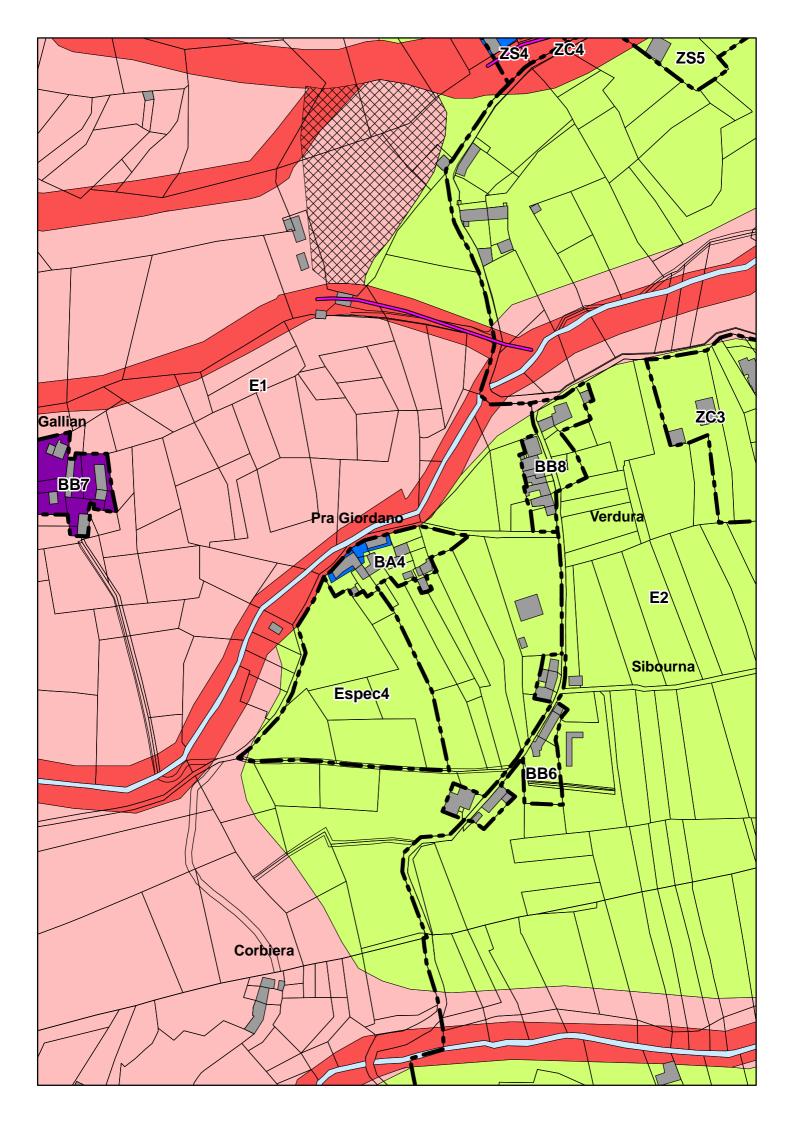
### **BA4, BB6, BB8, Espec4**

Le perimetrazioni comprendono gli abitati di Sibourna, Pra Giordano e Verdura, localizzati a meridione di S. Germano Chisone in destra del T. Chisone, alla base del fianco montuoso.

Invece, il settore settentrionale dell'azzonamento BA4, posto in vicinanza ad un corso d'acqua (Rio Comba di Pra Giordano) l'edificato nelle zone limitrofe é stato posto in Classe IIIb4.

In considerazione del condizionamento esistente gli interventi di riassetto a difesa dell'edificato in Classe IIIb4 (settore settentrionale azzonamento BA4) possono essere identificati in un controllo delle condizioni di deflusso del corso d'acqua al fine di verificare che la sezione d'alveo risulti sempre libera e priva di occlusioni o restringimenti, con la relativa verifica delle sezioni di deflusso.

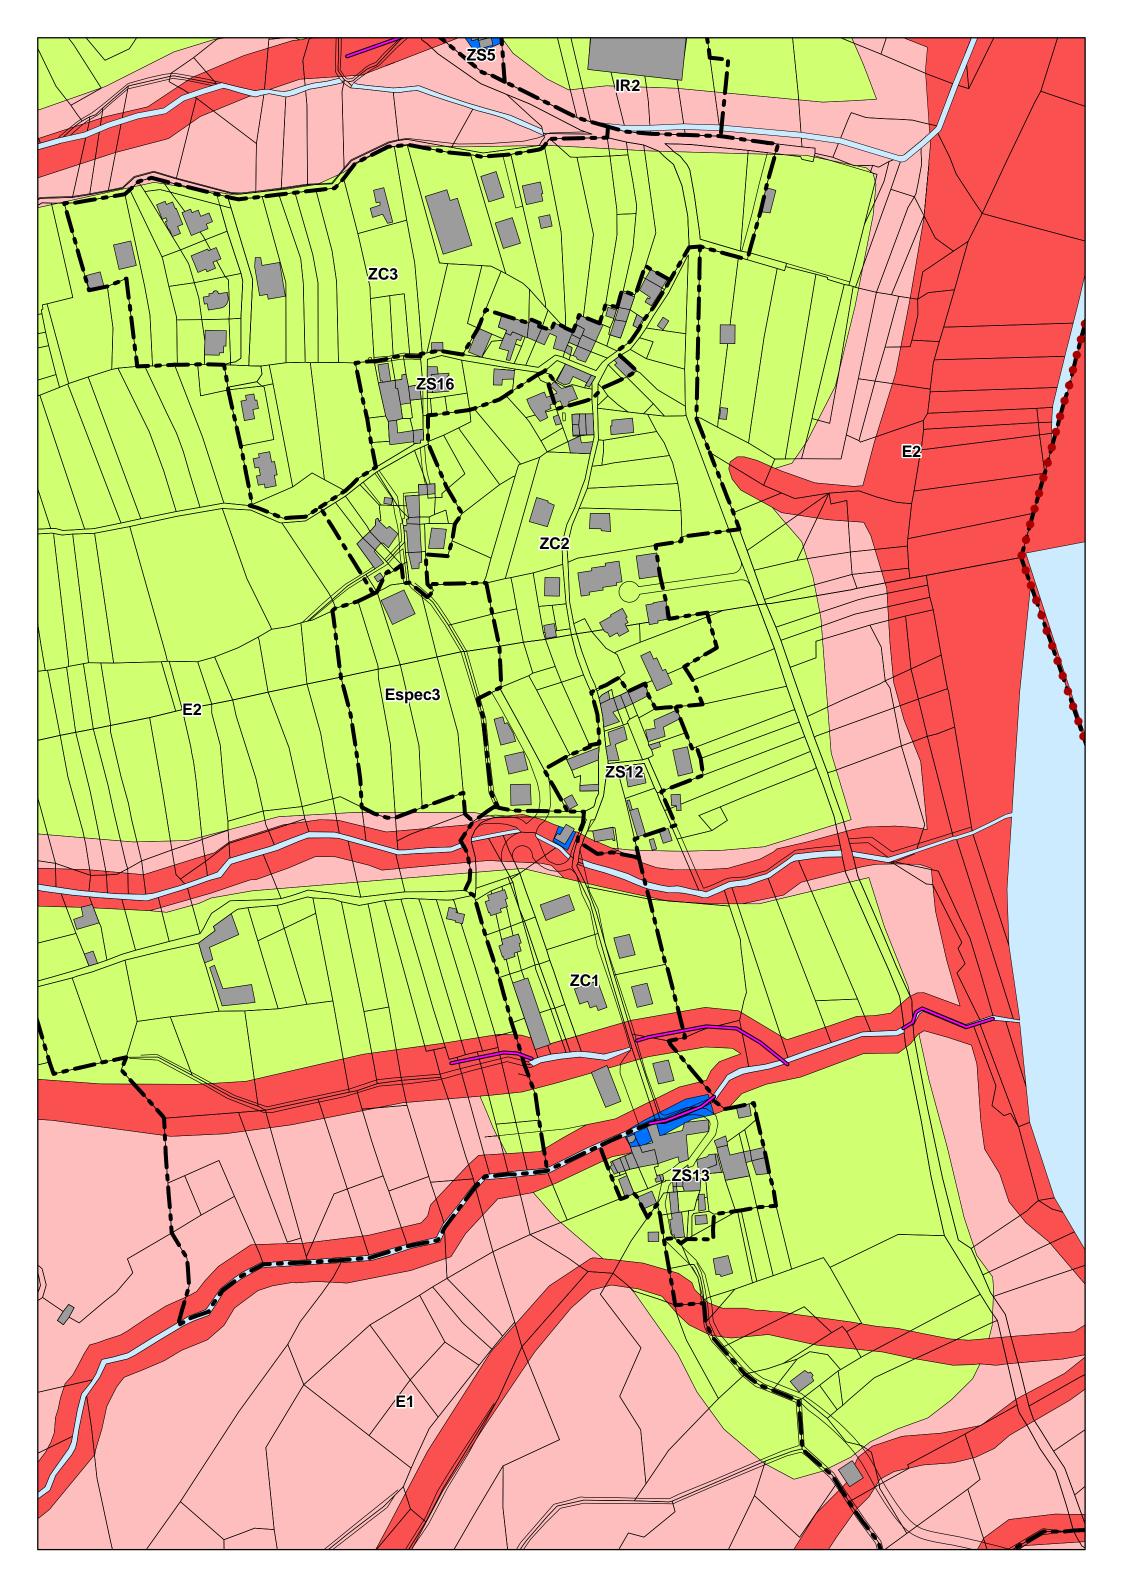
## ZC1, ZC2, ZC3 ZS12, ZS13, ZS16, Espec3

L'insieme di queste perimetrazioni si sviluppa a S del capoluogo in destra del T. Chisone e comprende gli abitati di Chiabrandi, Ronchi e Bert.

In Classe IIIa e IIIb4 rientrano invece le fasce di rispetto dei corsi d'acqua che bordano gli abitati di Bert e Chiabrandi, aree quindi totalmente inedificabili.

Eventuali edificati entro la fascia dei 10m dei corsi d'acqua sia pelo libero che intubati dovranno essere considerati come appartenenti alla classe IIIb4 e andrà condotto un controllo come sopra indicato.

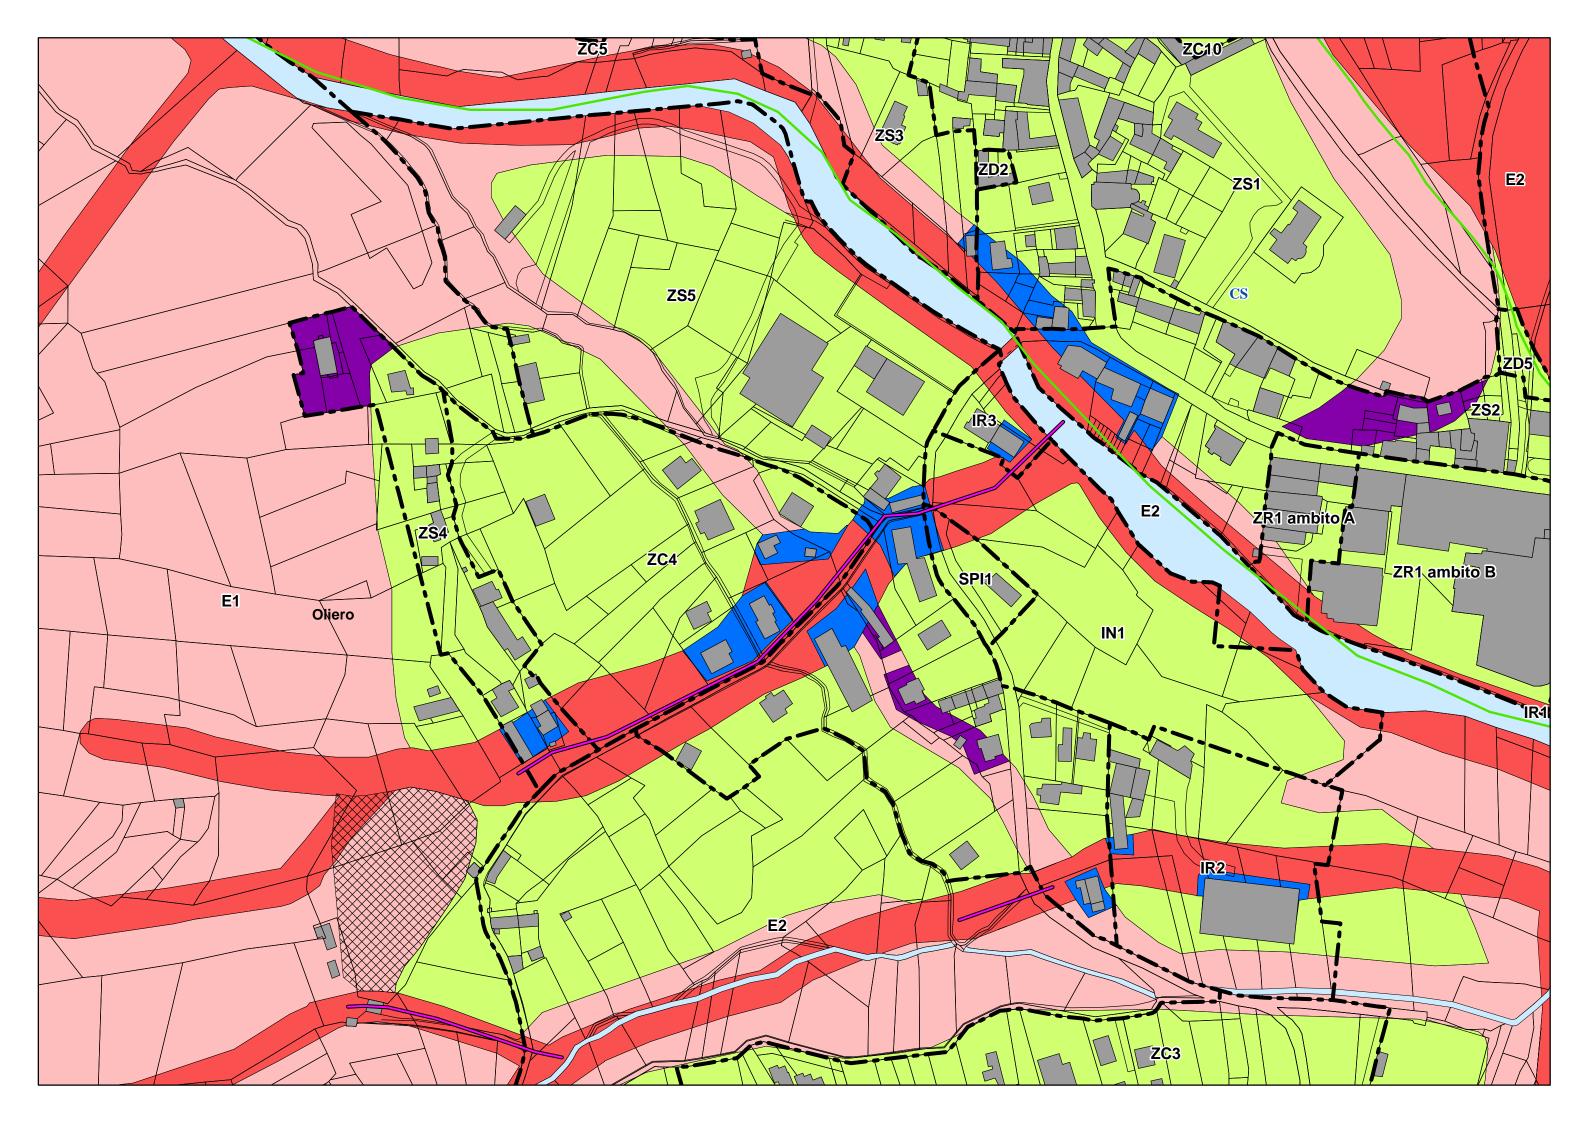
## ZC4, ZS4, ZS5, IN1, IR2, IR3, SPI1

L'area costituita da questi azzonamenti, di forma circa rettangolare, si sviluppa a S del Capoluogo in destra del Rio Risagliardo.

Per l'edificio della Zona ZS4 posto in Classe IIIb3 si dovrà procedere ad una corretta e idonea raccolta delle acque provenienti dal pendio retrostante.

Per gli edifici posti in classe IIIb3 della Zona ZS5 dovrà essere valutata la stabilità del sito in relazione alla presenza di un orlo di terrazzo di altezza mediamente inferiore ai 5 metri e prevedere un'idonea raccolta, canalizzazione e allontanamento delle acque meteoriche di ruscellamento superficiale e di quelle provenienti dai tetti e dalle altre superfici impermeabilizzate.

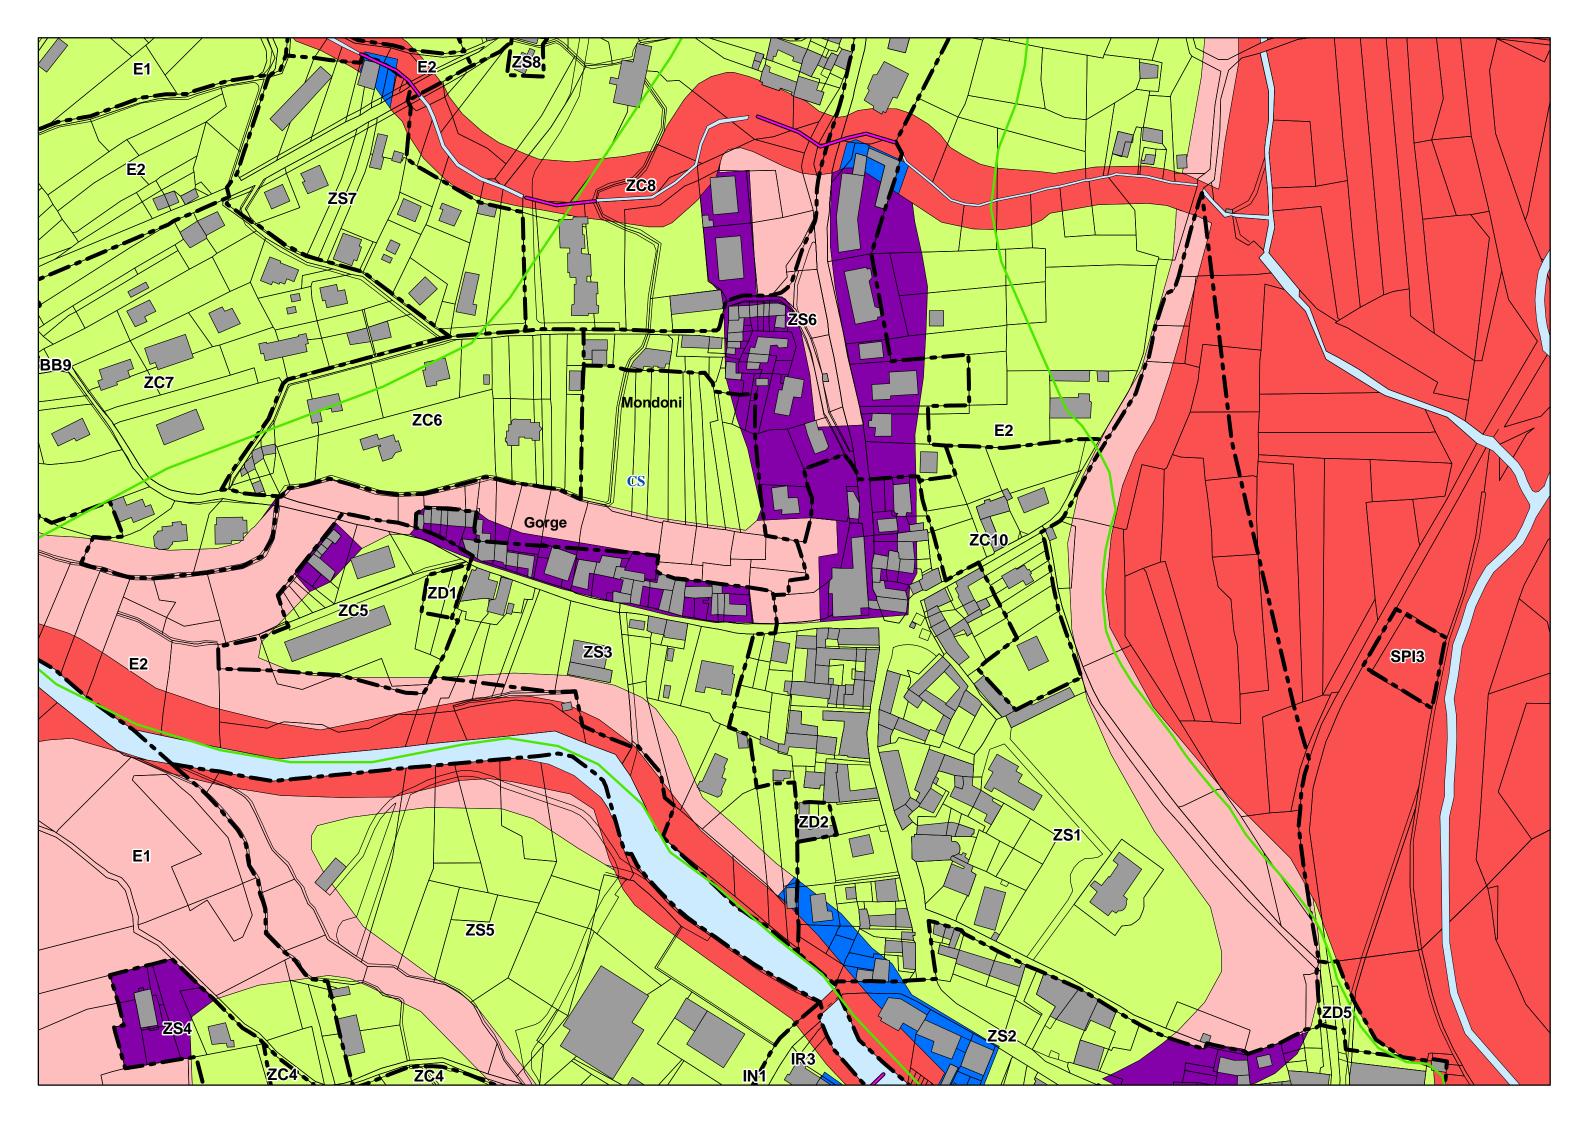
## ZC5, ZC10, ZD1, ZD2, ZS1, ZS3,SPI3

L'insieme di questi azzonamenti, di forma triangolare, si sviluppa in corrispondenza del nucleo centrale di S. G. Chisone.

Per quello in sponda del Risagliardo un controllo periodico delle sezioni di deflusso da fare almeno ogni 5 anni e comunque dopo ogni evento meteorico gravoso.

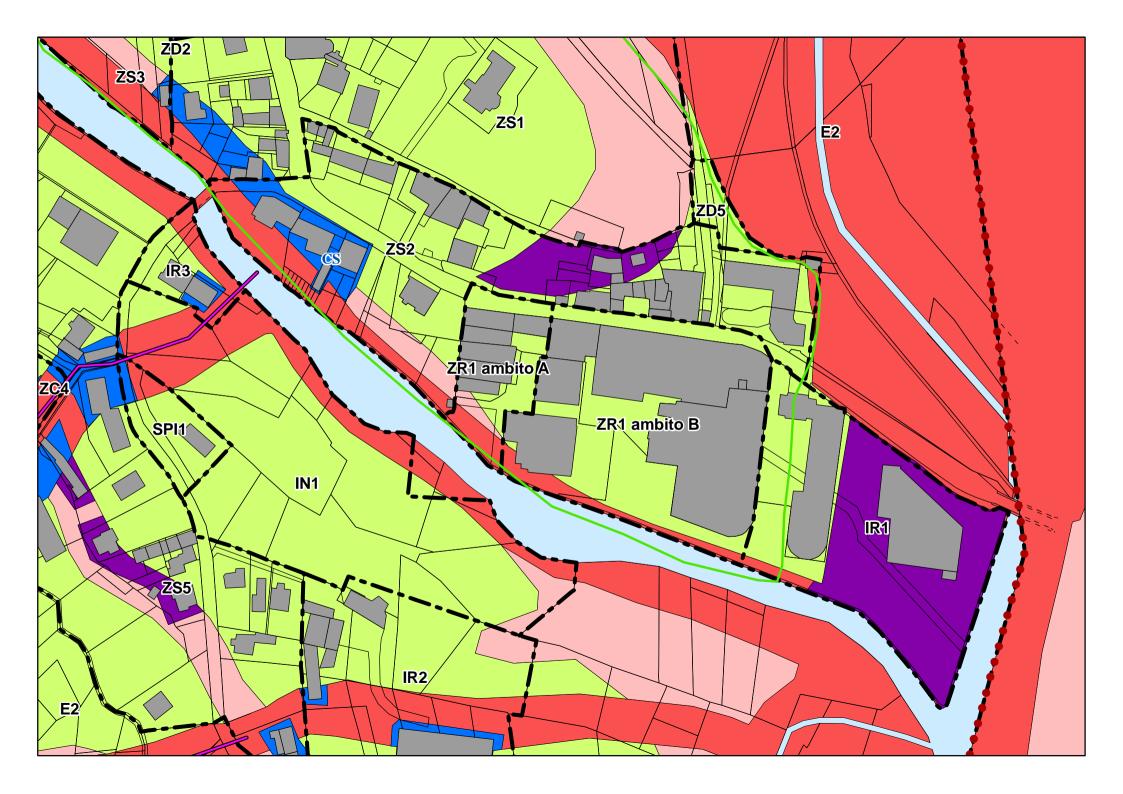
# **ZS2, ZR1, IR1, ZD5**

L'area di forma rettangolare, si sviluppa in corrispondenza del settore orientale del capoluogo ed è delimitata a S dall'alveo del Rio Risagliardo e a N e W dal Chisone.

Per l'edificato in sponda del Risagliardo un controllo periodico delle sezioni di deflusso da fare almeno ogni 5 anni e comunque dopo ogni evento meteorico gravoso.

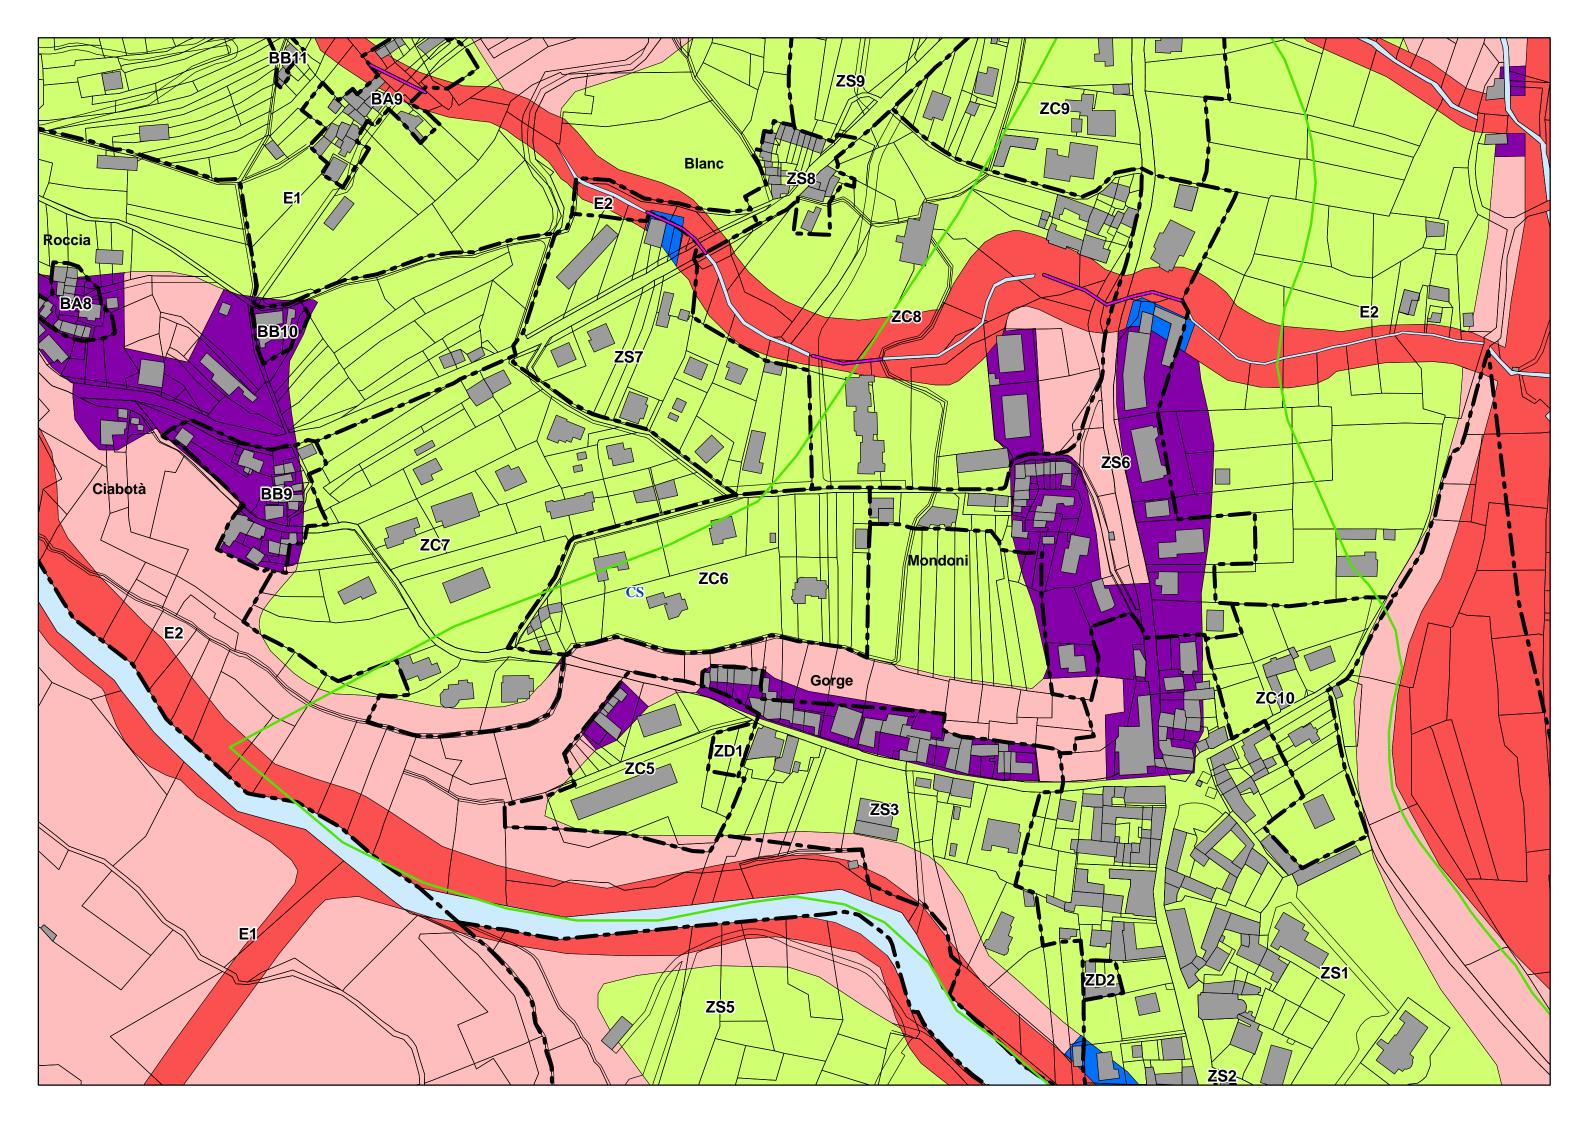
# BB9, ZC6, ZC7, ZC8, ZS6, ZS7, ZS8

L'insieme di queste perimetrazioni si sviluppa in corrispondenza del settore meridionale del concentrico cittadino ed è approssimativamente delimitata a E dalla strada principale, a NW dalla strada che porta a Pramollo e a S da Via 1º Maggio.

Per l'edificato in Classe IIIb4 delle Zone ZS6 e ZS7, situate in prossimità del corso d'acqua, andrà condotto un controllo delle condizioni di deflusso del corso d'acqua al fine di verificare che la sezione d'alveo risulti sempre libera e priva di occlusioni o restringimenti.

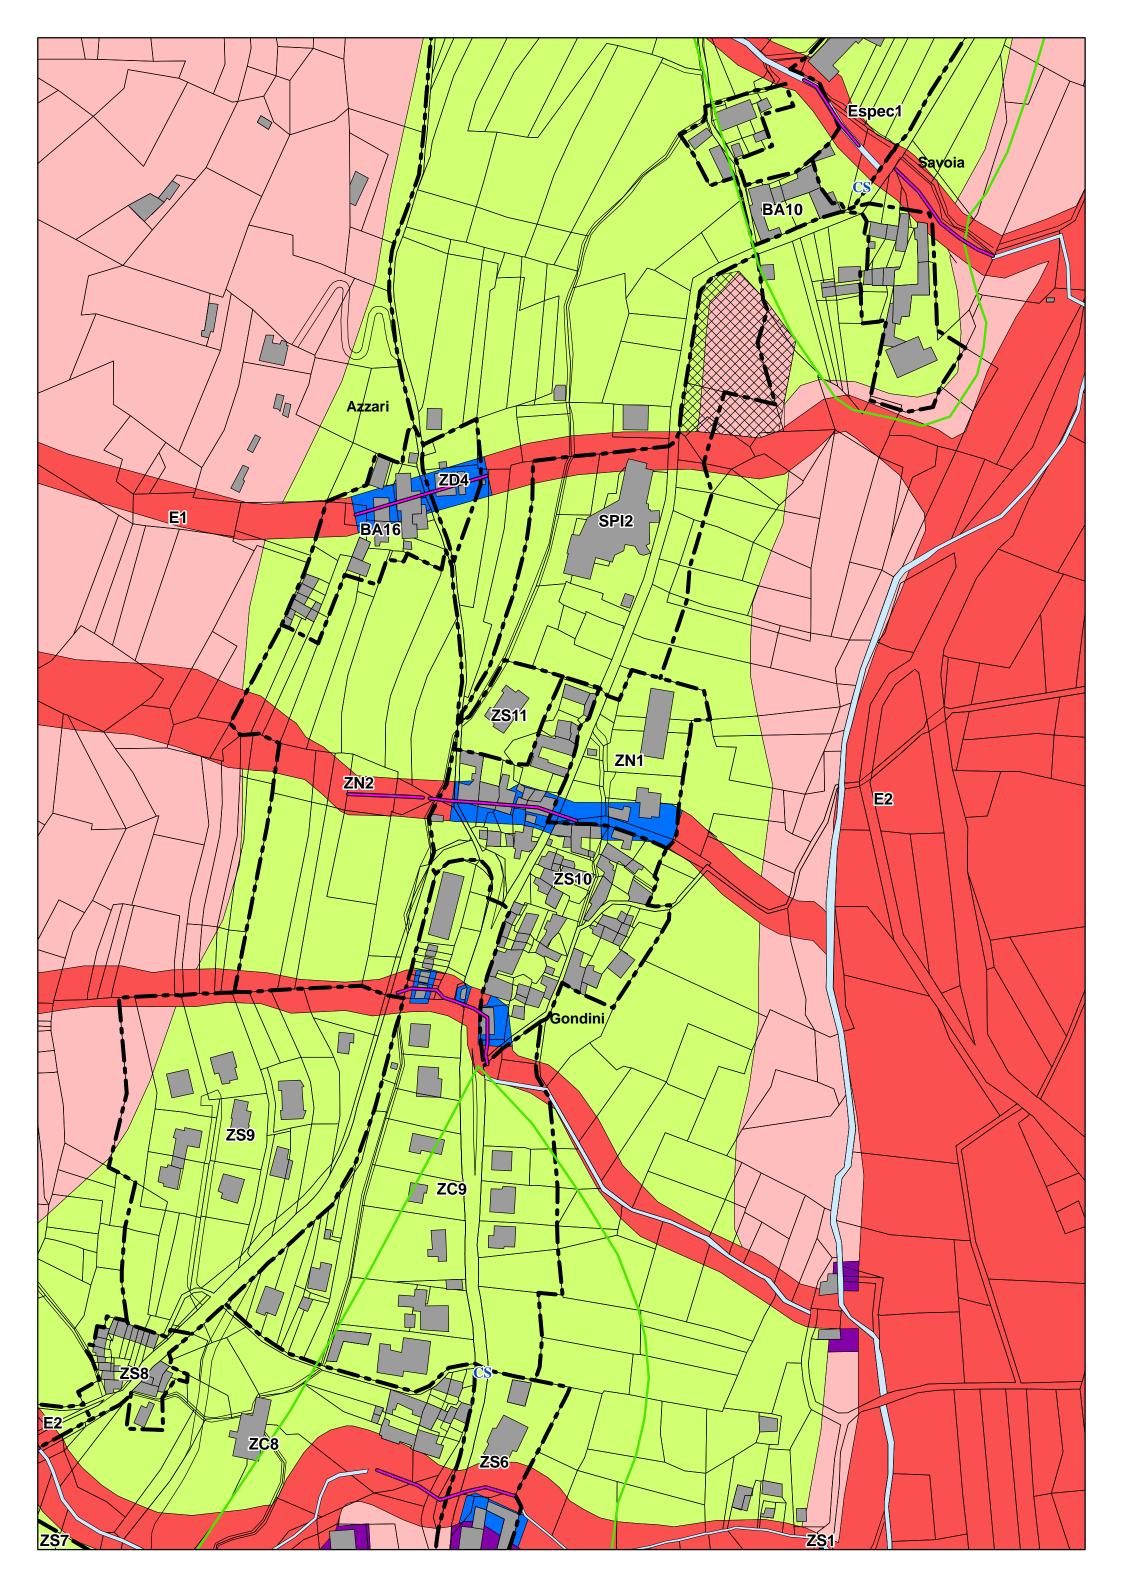
# **BA16, ZC9, ZD4, ZN1, ZN2, ZS9, ZS10, ZS11, SPI2**

L'area compresa in queste perimetrazioni si sviluppa in corrispondenza del settore settentrionale del capoluogo.

Per le aree in IIIb4 (Zone ZD4, BA16, ZN1, ZS10, ZC9) comunque inedificabili, andranno controllate periodicamente (almeno ogni 5 anni) le condizioni di deflusso dei rii minori con asportazione dei sedimenti e della vegetazione ripale che riducono la sezione utile.

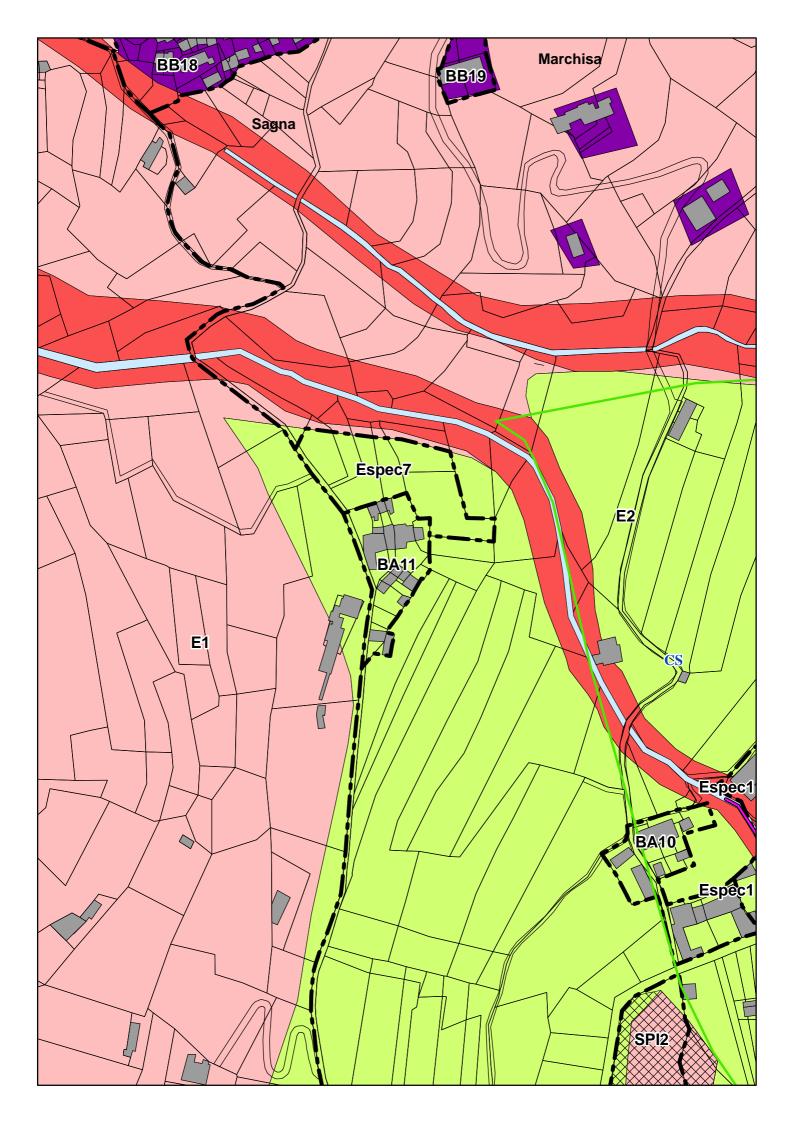
# BA11, Espec7

L'area corrispondente a questi azzonamenti comprende l'abitato di Colombatti e si colloca a settentrione di S. Germano Chisone.

Non essendo stati riscontrati condizionamenti negativi determinanti l'area è stata posta in Classe II di edificabilità.

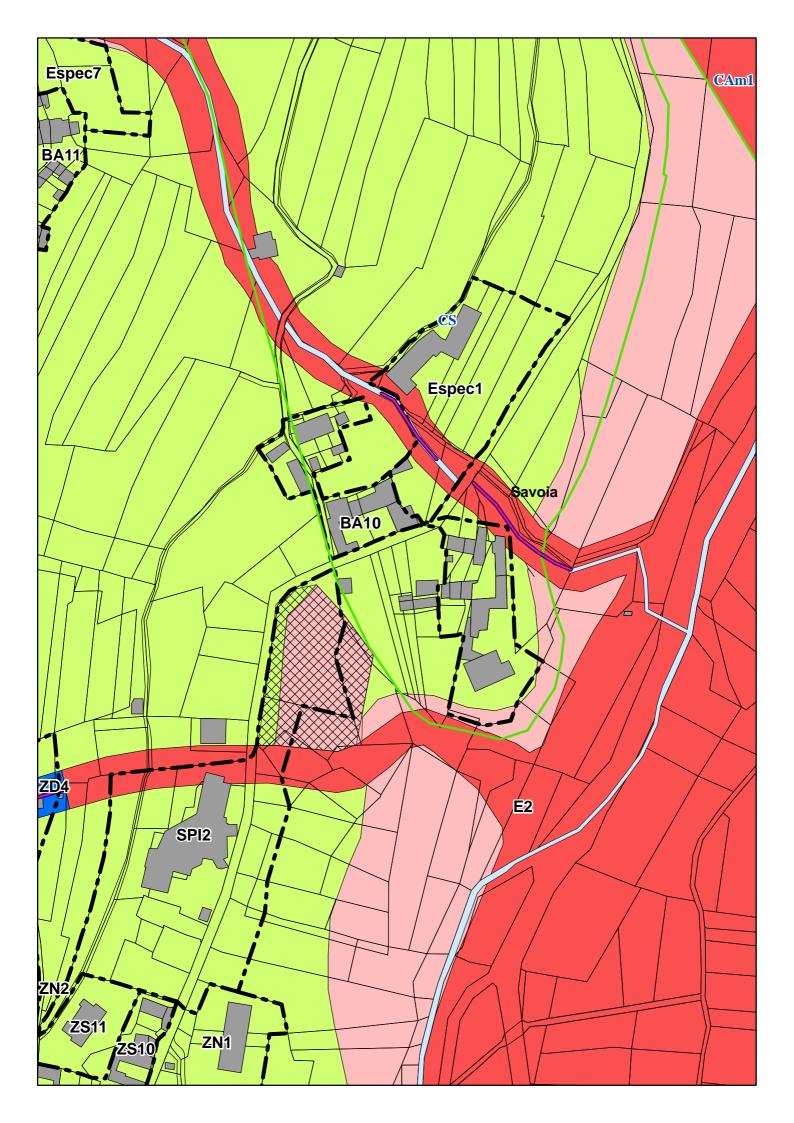
# BA10, Espec1

L'area si colloca a N del Concentrico di S. Germano Chisone e comprende l'abitato di Savoia. E' suddivisibile in due subaree separate dalla S.P.

L'area Espec1 è attraversata dal corso d'acqua per cui devono essere mantenute sulle due sponde le fasce di rispetto di 10 m.

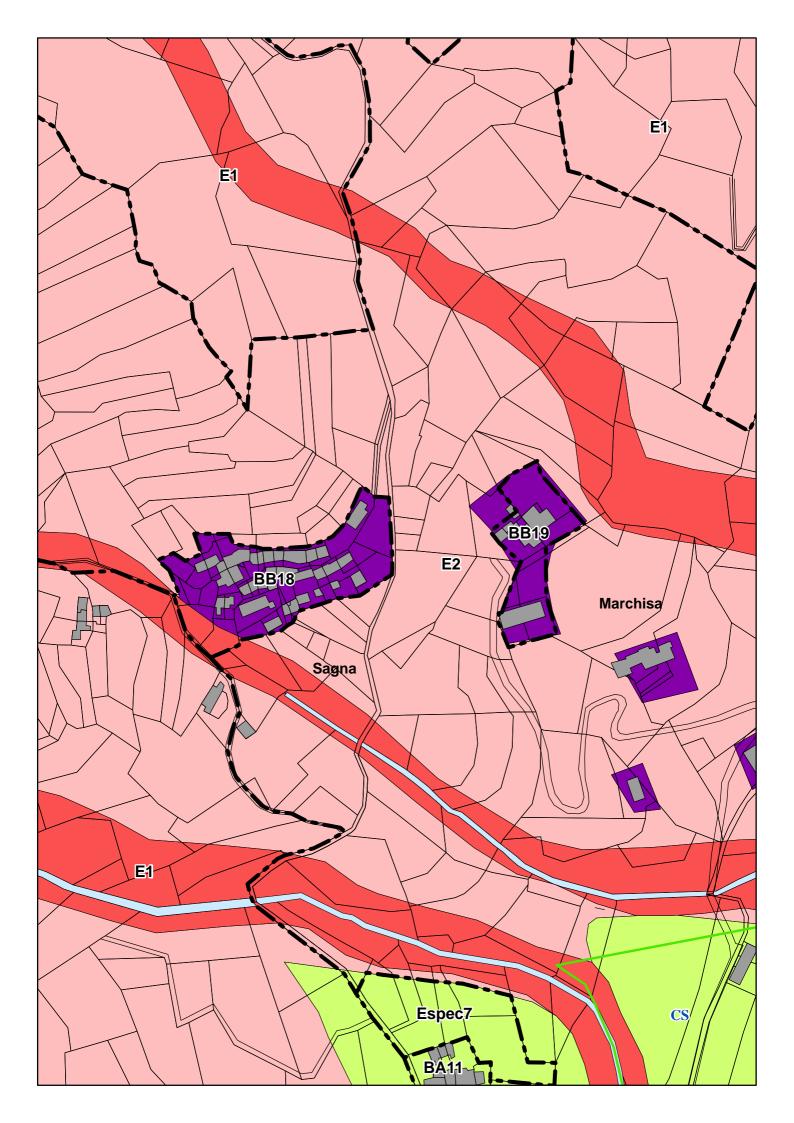
# **BB18, BB19**

Le due aree sono localizzate a N dell'abitato di S. Germano Chisone e comprendono gli abitati di Sagna e Marchisa.

A difesa dell'edificato delle Zone BB18, BB19 e delle altre aree in Classe IIIb3 comprese nella Zona E2 andrà eseguita una accurata raccolta delle acque di ruscellamento superficiale con scarico nei vicini impluvi.
