# PIANO REGOLATORE GENERALE INTERCOMUNALE

VARIANTE STRUTTURALE DI ADEGUAMENTO AL P.A.I. redatta ai sensi della L.R. 1/2007

**COMUNE: SAN GERMANO CHISONE**

## ANALISI DELLE PREVISIONI URBANISTICHE

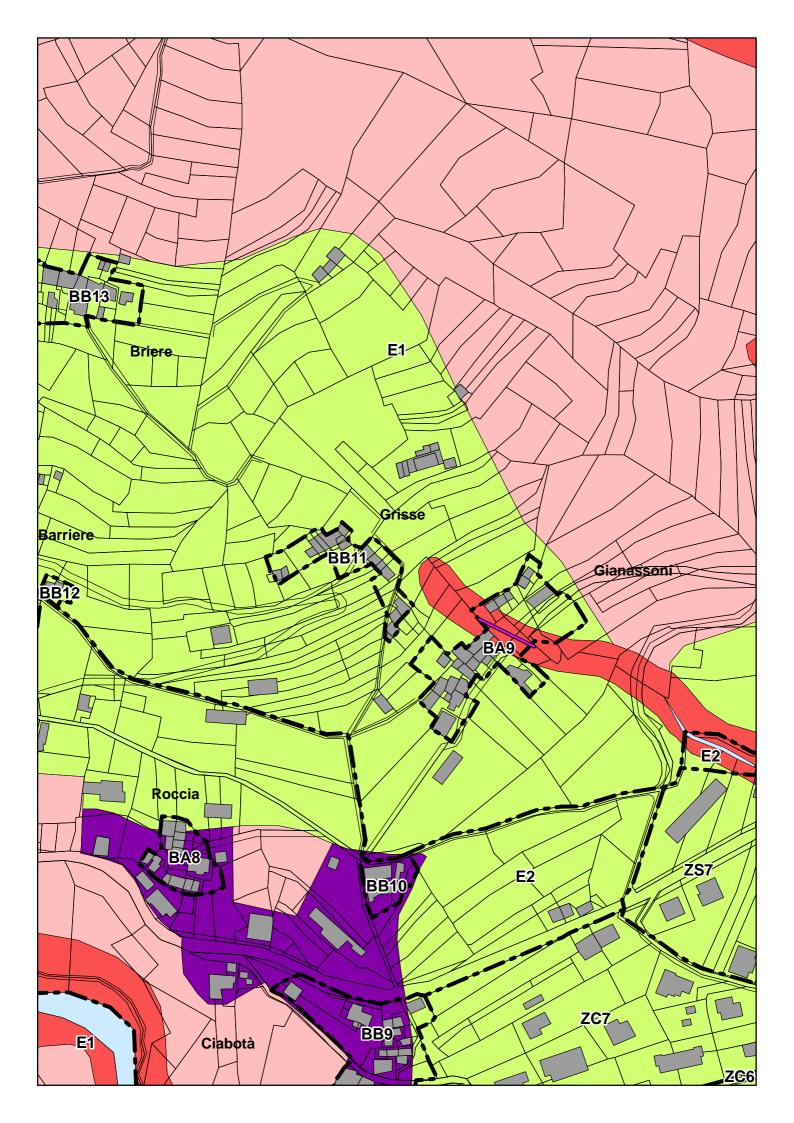
**BB11, BA9**

Le due aree, che corrispondono agli abitati di Gianassoni e Grisse, sono ubicate poche centinaia di metri a NW della periferia di S. Germano Chisone sul fianco sinistro del vallone di Pramollo ad una quota rispettivamente di circa 600 e 640 m.

Con riferimento agli edifici posti nella Zona BA9, in prossimità del corso d'acqua, qualora risultino compresi all'interno della fascia di rispetto del medesimo (10 mt. dal ciglio della sponda) l'edificato dovrà essere classificato come appartenente alla Classe IIIb4 con le relative norme di vincolo e limitazioni di carattere urbanistico.

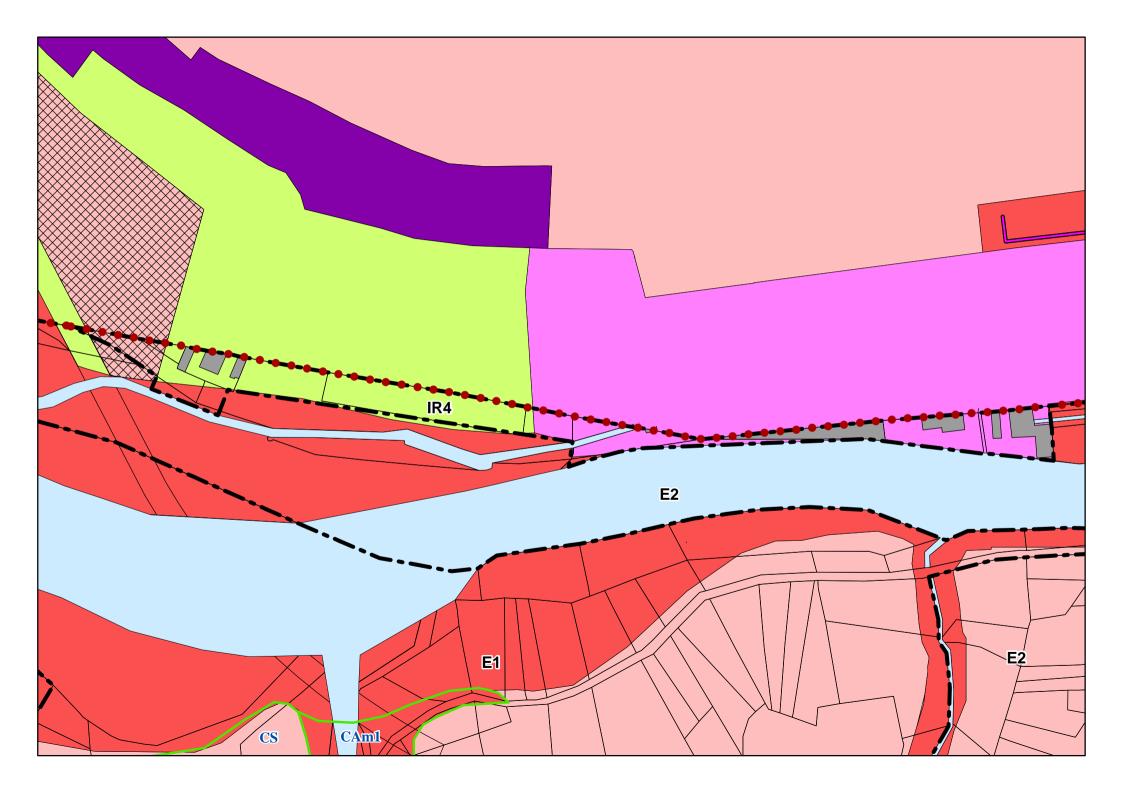
## IR4

Per quanto concerne la litologia dell'area i terreni sono costituiti quasi esclusivamente da depositi alluvionali grossolani messi in posto ad opera del Chisone, fatta eccezione della fascia più settentrionale posta alla base del versante in cui sono presenti materiali detritici provenienti dal versante retrostante.

Per i settori della perimetrazione posti in Classe IIIb2 si ritiene che le difese già esistenti (muri di sponda) e quelle recentemente realizzate possano costituire un riassetto sufficiente per una significativa riduzione del rischio idraulico; in ogni caso relativamente all'efficacia delle opere di difesa realizzate ai fini della riduzione del rischio si rimanda a quanto previsto dal punto 7.6 della N.T.E /99 alla Circ. PGR 7/LAP/96.
