PIANO REGOLATORE GENERALE INTERCOMUNALE

*VARIANTE STRUTTURALE DI ADEGUAMENTO AL P.A.I.
redatta ai sensi della L.R. 1/2007*

COMUNE: POMARETTO

RICERCA STORICA

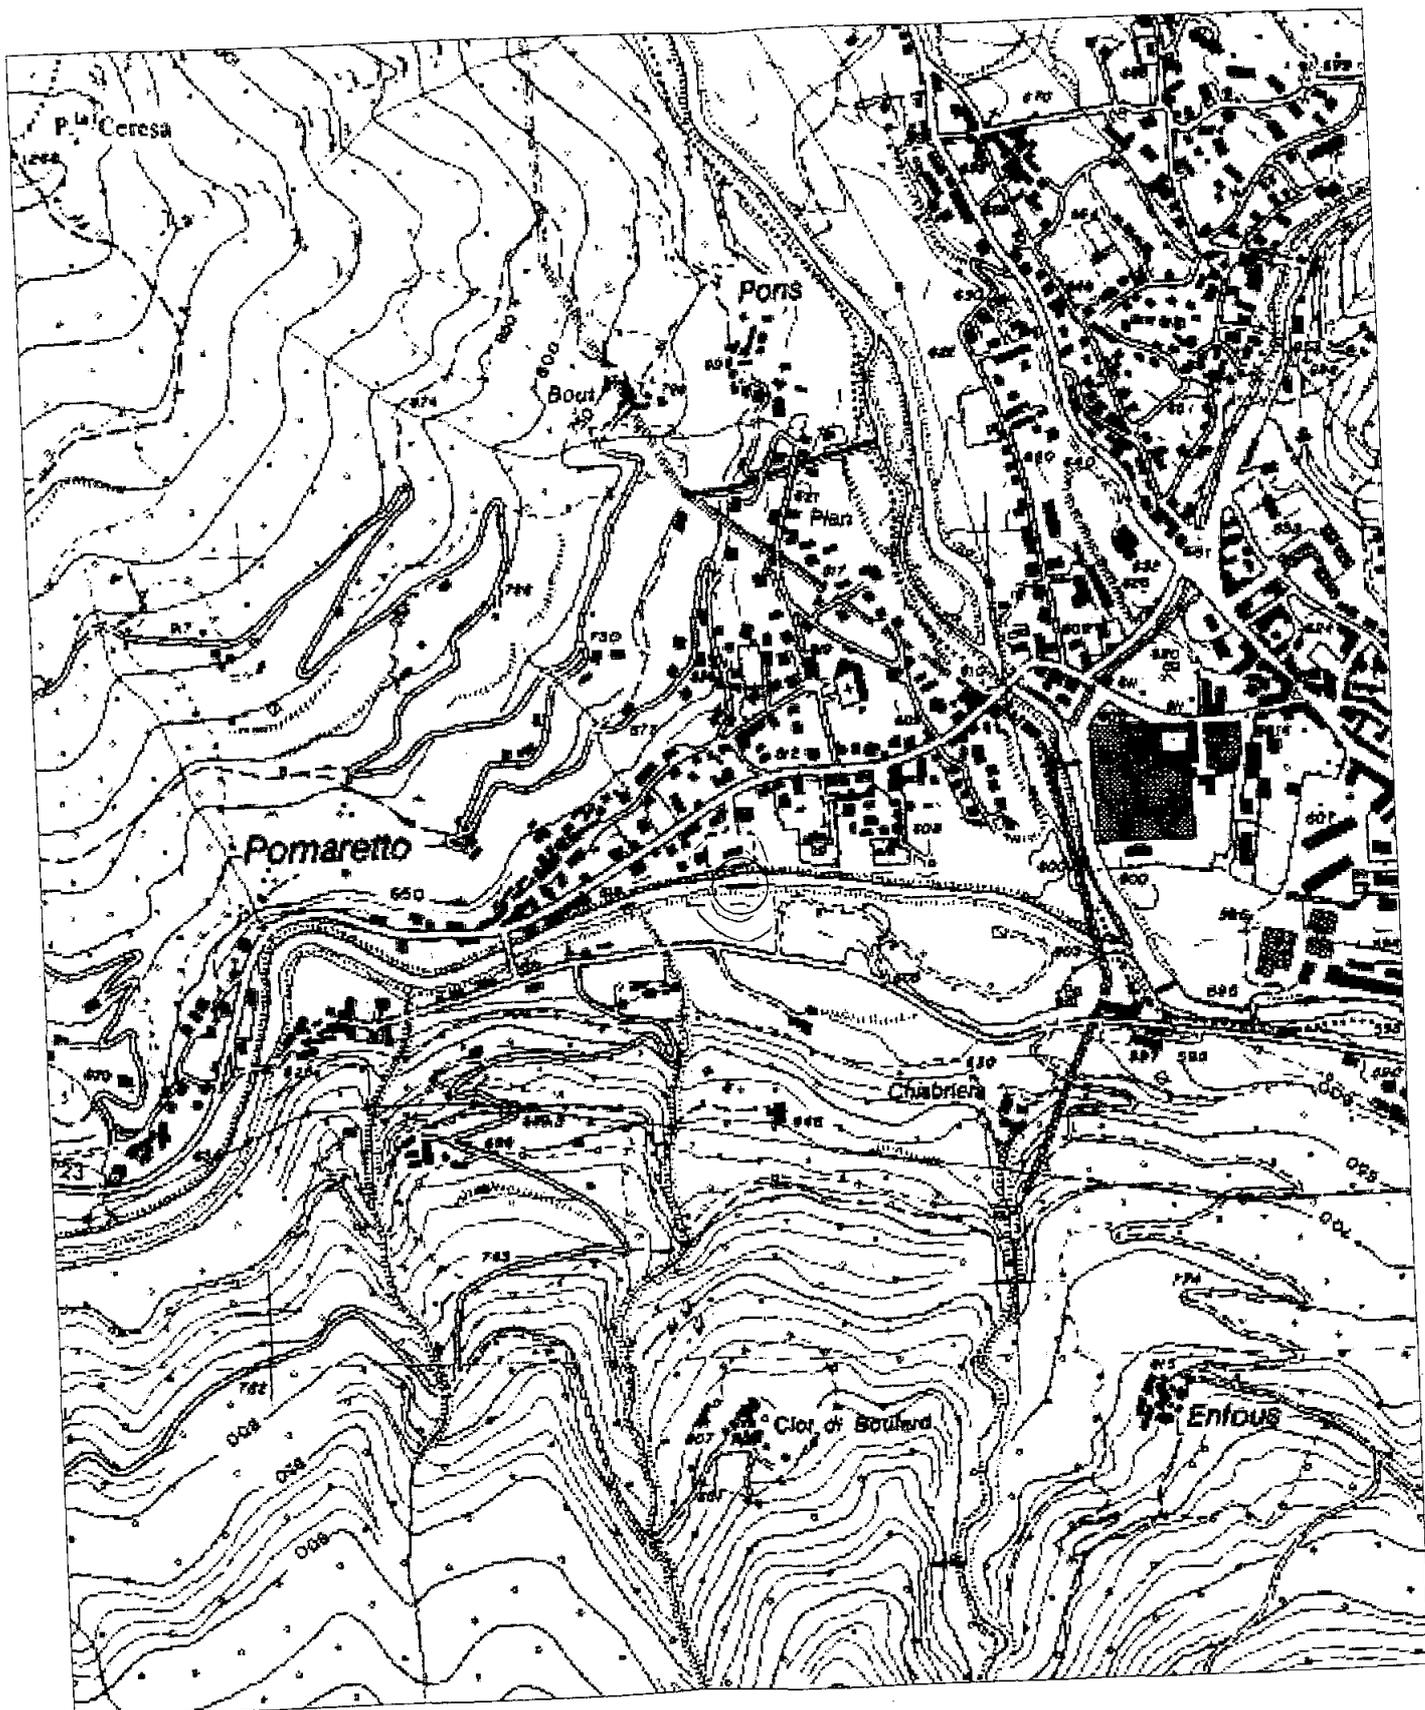
Legenda:
— Tratto d'intervento

Realizzazione di scogliera in blocchi di cava intasati in cls

Scogliera disarticolata esistente da demolire

Ampliamento platea esistente in blocchi di cava intasati in cls

Materiale ad imbottitura di area soggetta ad erosione

$Q_{max} \text{ defluibile} = 307,16 \text{ m}^3/\text{s}$

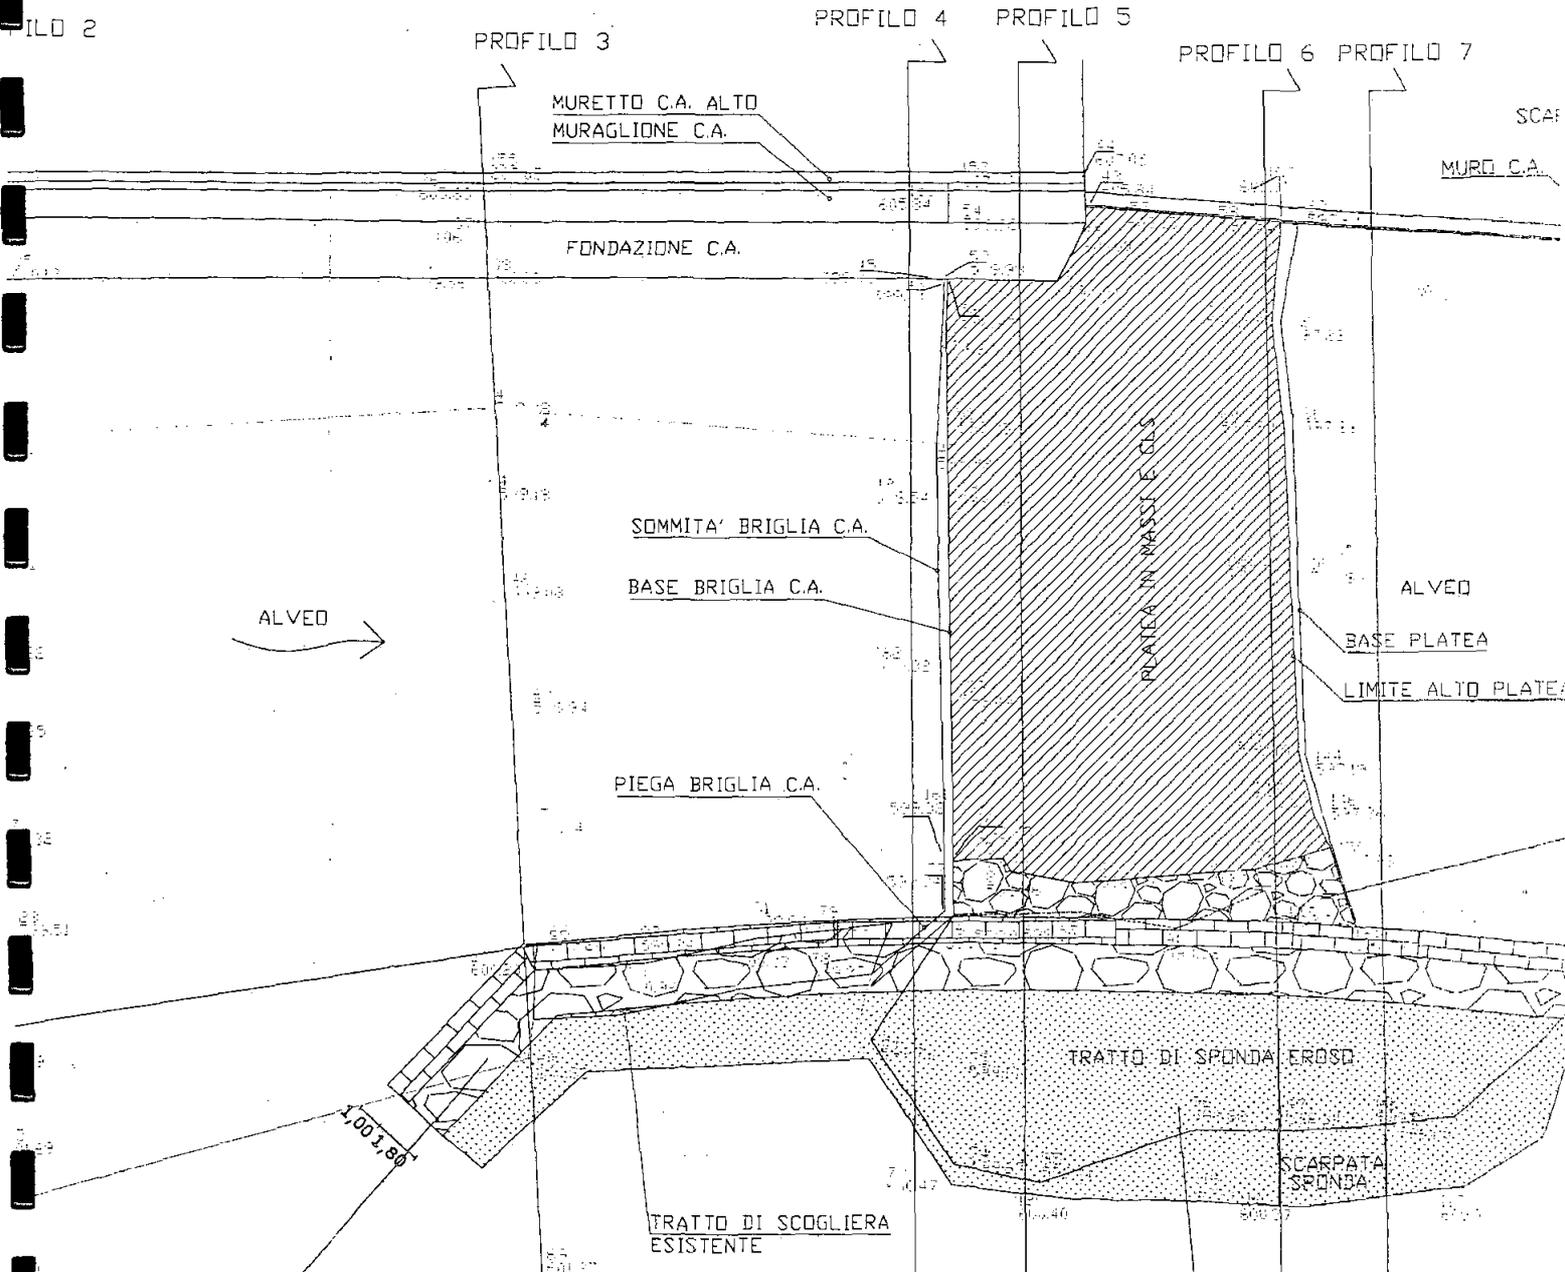
Realizzazione (rifacimento ed arretramento
manufatto esistente) di scogliera in blocchi di cava
montasati in cls di lunghezza complessiva 46,80
m, (40,80 m + 6,00 m di intestazione), larghezza
1,80-2,80 m, altezza fuori alveo 1.80-2.50 m.

Realizzazione di inerbimento
materiale di riporto ed aree
interessate dal transito e
dall'operatività dei mezzi
meccanici (superficie
complessiva 1200 m²)

Ampliamento platea esistente
in massi di cava cementati di
superficie complessiva 44,00
m² ed altezza media 1,20 m

Realizzazione (rifacimento ed arretramento
manufatto esistente) di scogliera in blocchi di cava
intasati in cls di lunghezza complessiva 45,80
m, (40,80 m + 6,00 m di intestazione), larghezza
1,80-2,80 m, altezza fuori alveo 1,80-2,50 m,
fondazioni di altezza 1,50 m e larghezza 2,80 m

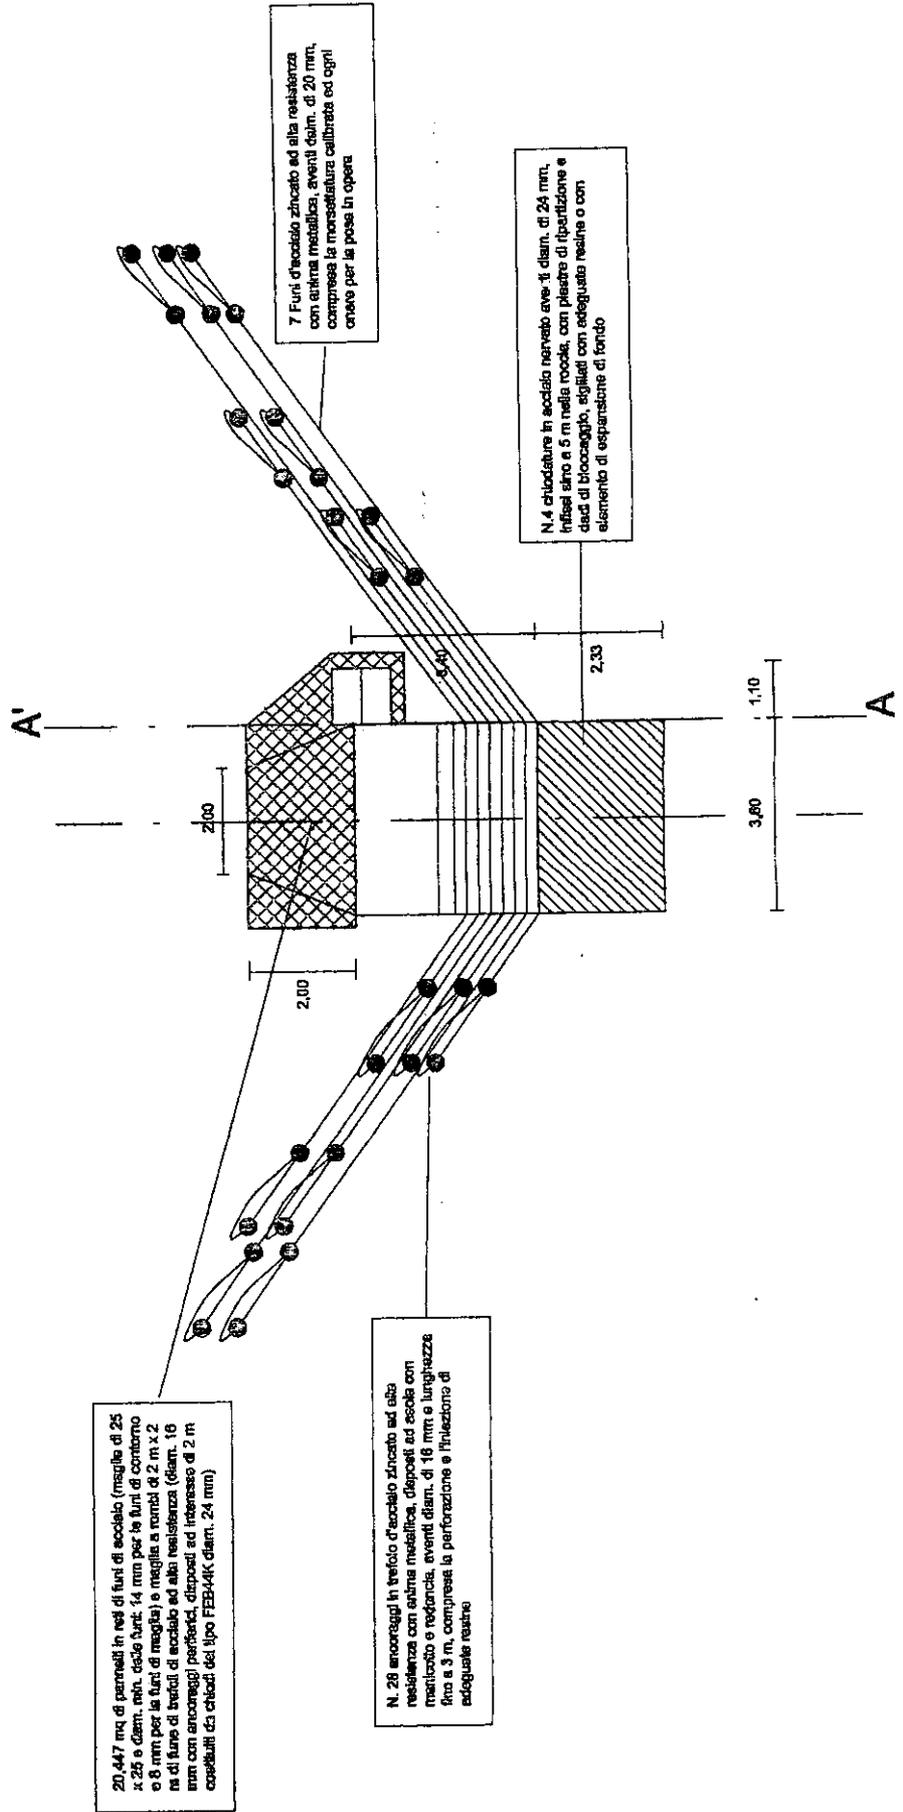
PLANIMETRIA DI INTERVENTO IN SCALA 1:100

20.447 mq di pannelli in rete di funi di acciaio (maglie di 25 x 25 e diam. rete, delle funi: 14 mm per le funi di contorno e 8 mm per le funi di maglia) e maglia a rombi di 2 m x 2 m di fune di acciaio ad alta resistenza (diam. 16 mm con ancoraggi periferici, disposti ad interasse di 2 m costituiti da chiodi del tipo FEB-4K diam. 24 mm)

N. 28 ancoraggi in trave d'acciaio zincato ad alta resistenza con anima metallica, disposti ad ascia con marciato e resistenza, aventi diam. di 16 mm e lunghezza fino a 3 m, compresa la perforazione e l'incisione di adeguata reale

In particolare il rivestimento della catasta di blocchi rocciosi a monte di quello principale e del masso in equilibrio precario a lato sarà realizzato tramite posa di 20,45 m² di rete in fune d'acciaio zincato ad alta resistenza con funi di bordo $\varnothing_{\min} = 14$ mm e funi di maglia $\varnothing_{\min} = 8$ mm formanti maglie di 25x25 cm, aventi incroci rinforzati con opportune graffe atte ad evitare ogni lesione delle funi. La rete dovrà essere fissata superiormente, inferiormente e lateralmente alla roccia circostante nei punti in cui la medesima risulti essere dotata di adeguate caratteristiche geomeccaniche di tenuta mediante ancoraggi periferici disposti ad interasse di 2 m e costituiti da chiodi del tipo FeB44K, $\varnothing = 24$ mm, lunghezza = 2 m. Questi chiodi, adeguatamente infissi ed ammortati nella roccia saranno collegati tra di loro da una fune d'acciaio zincato ad alta resistenza avente $\varnothing_{\min} = 16$ mm e formante un ulteriore intreccio a rombi di 2x2 m; ad ogni incrocio verrà infissa una barra d'acciaio $\varnothing = 20$ mm collegata alle funi mediante adeguato golfaro.

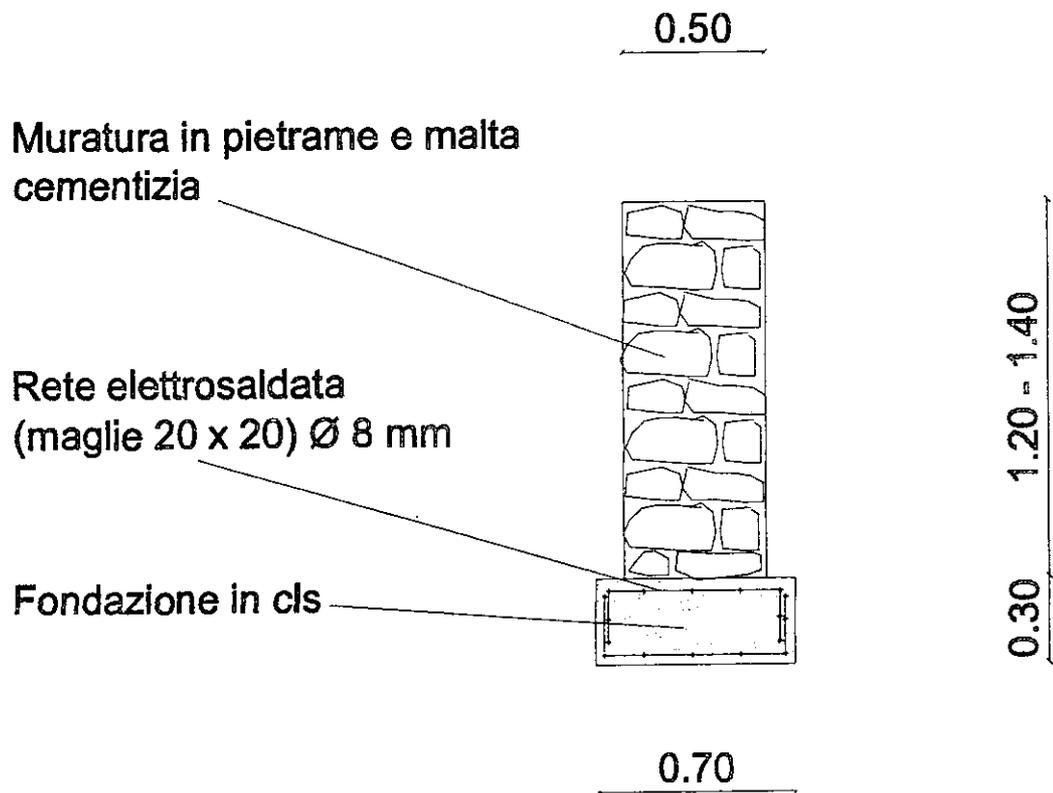
Muretto in pietrame e malta cementizia

- 1) Demolizione 15 metri muro a secco esistente;
- 2) Realizzazione di fondazione in cls R' bk > 200 kg/cmq, completamente interrata, avente sezione di 0,790 m x 0,30 m e lunghezza complessiva di 15,00 m e armata con una gabbia in rete elettrosaldata a maglie di 20 cm e diam. di 8 mm (FeB44 k).
- 3) Realizzazione di muratura in pietrame e cls o malta cementizia (possibilmente non a vista) dello spessore di 0,50 m e della lunghezza complessiva di 15,00 m e di altezza variabile (vedasi particolari costruttivi) tra i 1,20 m e i 1,40 m
- 4) Pulizia vegetazione infestante dall'impluvio per 1467,16 mq.
