## PIANO REGOLATORE GENERALE INTERCOMUNALE

VARIANTE STRUTTURALE DI ADEGUAMENTO AL P.A.I.  
redatta ai sensi della L.R.. 1/2007

COMUNE: PERRERO

### RELAZIONE

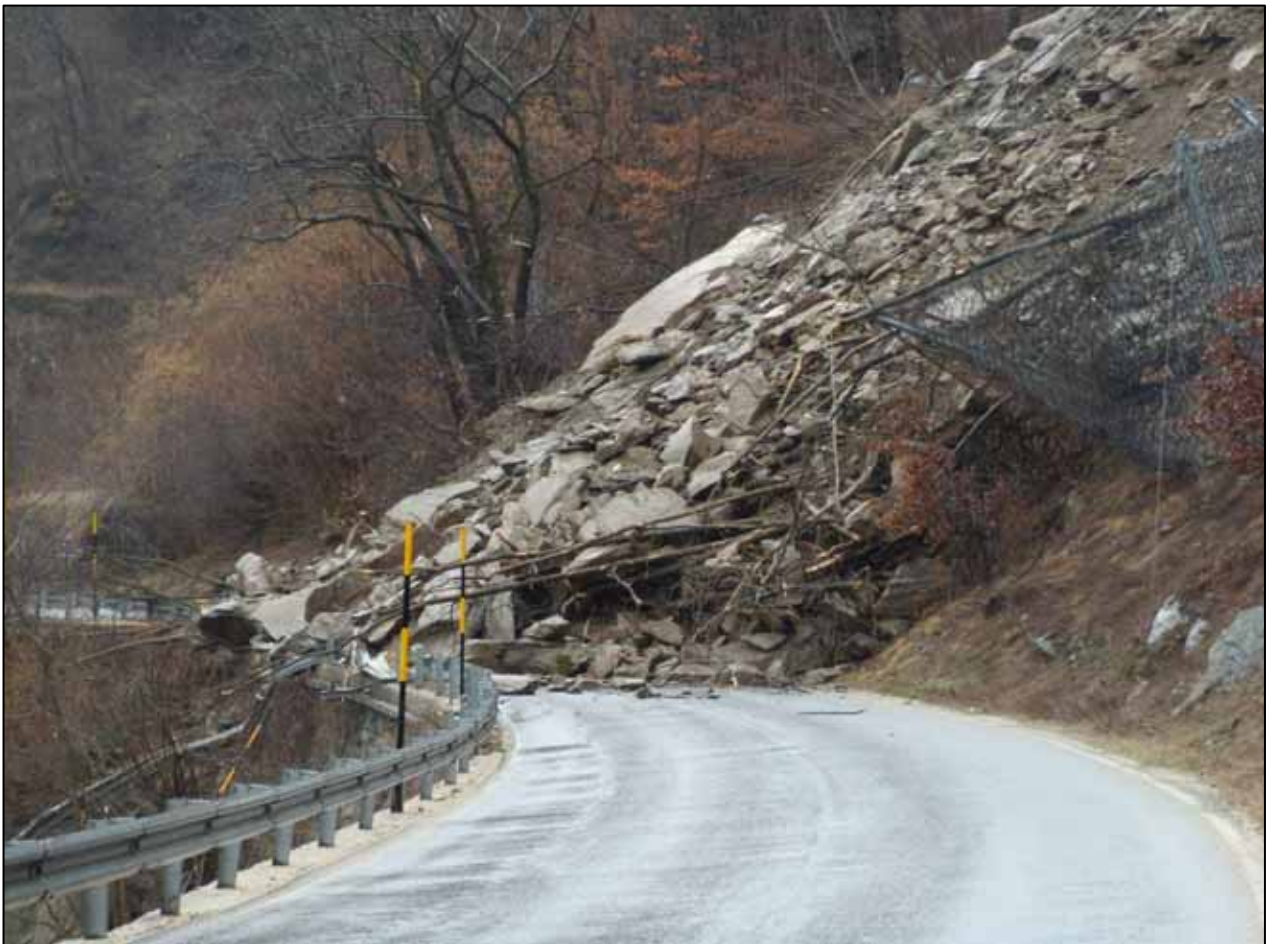
*Frana presso Perrero (TO)*

Lungo la S.P. 169 al km 7,2, presso la località Ribbe, un crollo lungo un fronte di circa 30 m, avvenuto intorno alle 8,15-8,30, ha ostruito completamente la carreggiata. Si sottolinea che l'area è già stata soggetta in passato a crolli e sottoposta ad interventi di difesa con reti e, verso monte, con la costruzione di un rilevato in terra armata. Provvedimenti: strada chiusa al traffico, isolati i Comuni di Salza e di Prali. Accesso possibile attraverso Villasecca- San Martino.

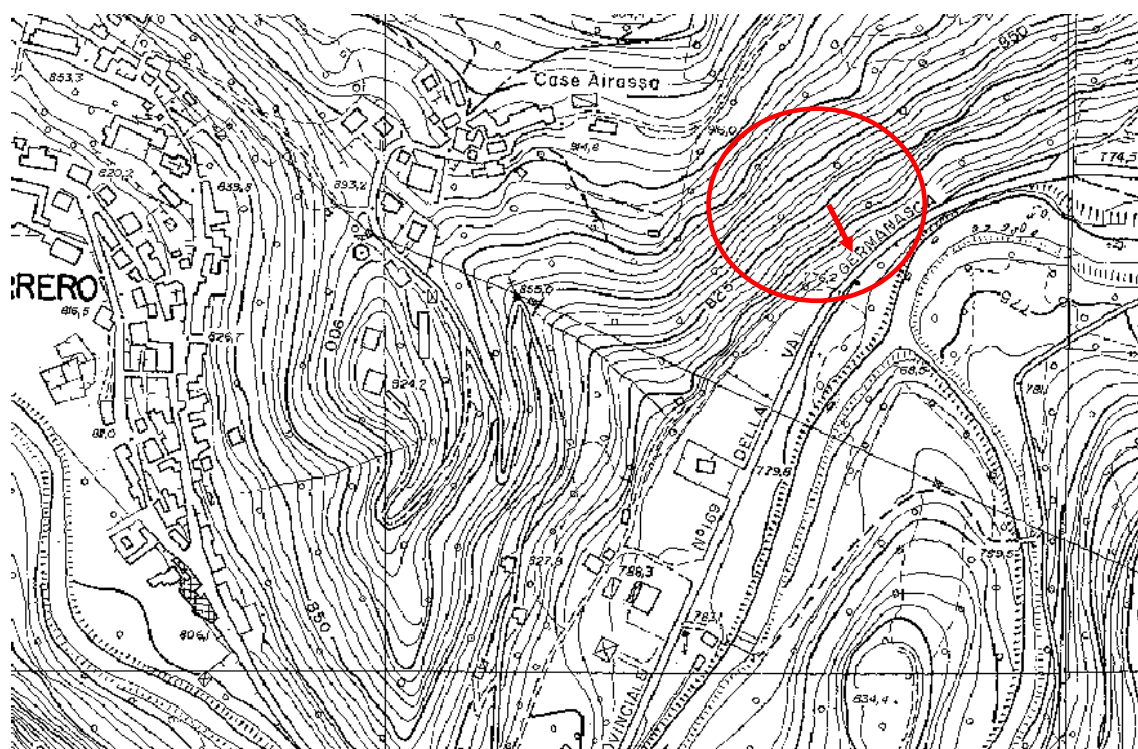
Inquadramento geografico con ubicazione del fenomeno di dissesto presso località Ribbe.

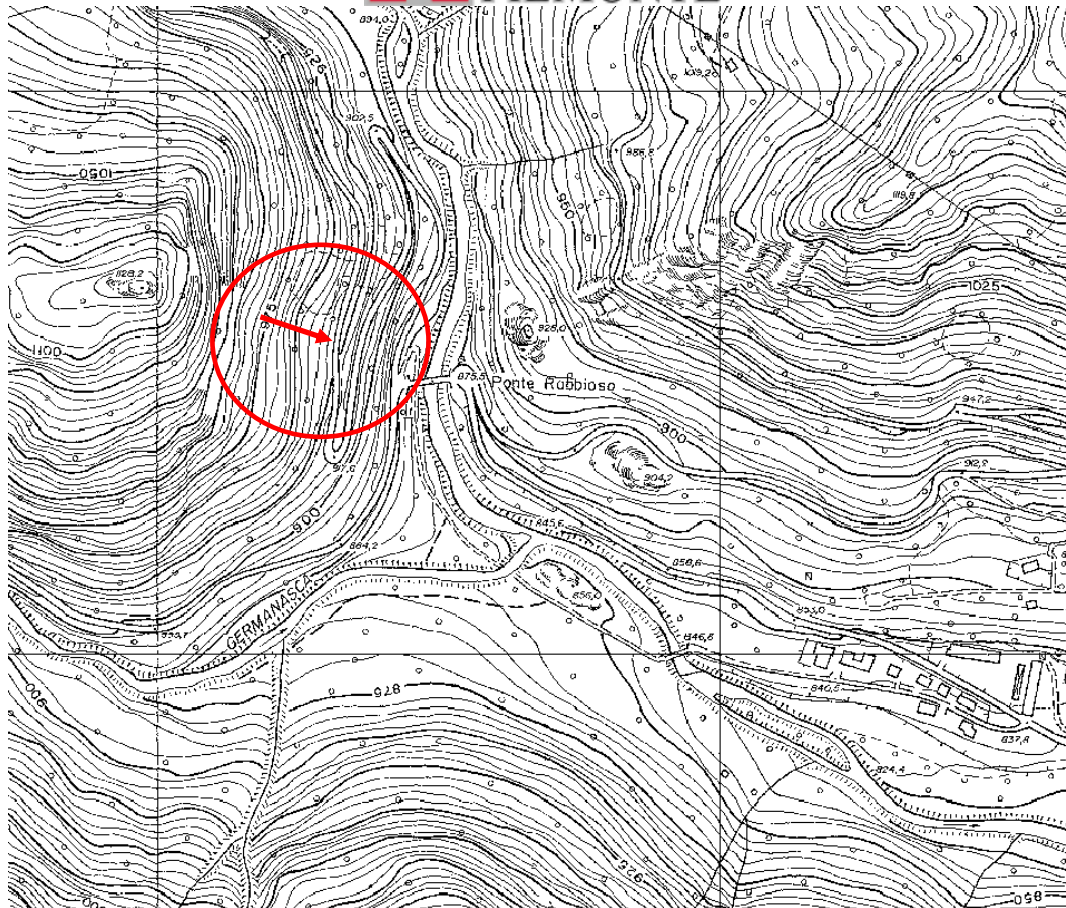
Lungo la S.P. 170, al km 0,3, un crollo lungo un fronte di alcune decine di metri, avvenuto presumibilmente intorno alle 5- 5,30, ha ostruito completamente la carreggiata e raggiunto, con alcuni massi, l'imbocco del ponte. Si sottolinea che l'area è già stata soggetta in passato a crolli e sottoposta ad interventi di difesa con chiodature e consolidamenti. Provvedimenti: strada per Massello e Salza chiusa al traffico. Si cerca di rendere praticabile un accesso d'emergenza attraverso il colle di Fontane, sgomberando la neve. L'accesso al ponte, per la parte che conduce a Prali, risulta sottoposto a vigilanza continua (fonte: Sopralluogo Settore Prevenzione Rischio Geologico TO, NO, CN, VCO).

Inquadramento geografico della località in cui si è verificato il dissesto presso il Ponte Rabbioso.

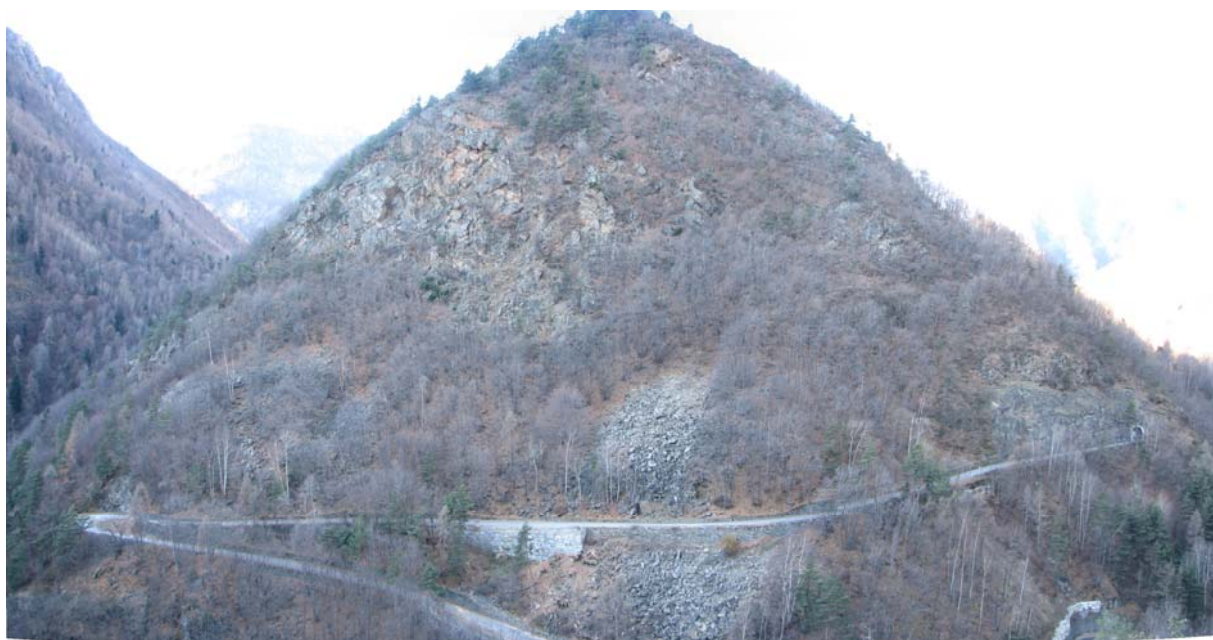
Il primo crollo è avvenuto, secondo le testimonianze, all'incirca alle ore 5:30 della mattina, in corrispondenza della ripida parete rocciosa posta in corrispondenza della confluenza dei T. Germanasca e il T. Germanasca di Massello. La volumetria coinvolta è valutabile in alcune migliaia di metri cubi e potrà essere stimata con maggior precisione in seguito a rilievi di dettaglio. Il movimento è avvenuto secondo un cinematismo di tipo "a cuneo" lungo un piano principale a medio angolo immergente verso sud ed un secondo piano a più alto angolo con direzione quasi parallela al versante. L'accumulo di frana è costituito da blocchi di pezzatura piuttosto omogenea di dimensioni medie di 1-2 metri cubi, in cui si riscontrano tuttavia alcuni blocchi con volumetria dell'ordine di alcune decine di metri cubi. Il materiale si è distribuito lungo tutto il versante sottostante, invadendo la S.P. n° 170 immediatamente dopo il secondo tornante posto al di sopra del Ponte rabbioso (quota 930 m slm), ostruendo la carreggiata e danneggiandola in diversi punti. Alcuni blocchi con volumetria dell'ordine di qualche metro cubo hanno raggiunto il sottostante Ponte Rabbioso danneggiando la sede stradale, il guard rail e il parapetto del ponte. I blocchi si sono arrestati nel letto del T. Germanasca.

Il crollo si è impostato in una zona intensamente fratturata definita da sistemi strutturali a direzione NE e NS con sistemi di fratture a basso angolo immergenti mediamente a NW. Negli anni passati la parete era già stata riconosciuta come zona interessata da crolli di blocchi ed erano stati effettuati interventi di consolidamento mediante chiodatura e disgiaggi. Sono tuttora visibili in parete diversi blocchi instabili, in particolare in corrispondenza della zona di nicchia. Il vallone di Massello risulta tuttora isolato: si sta cercando rendere disponibile un accesso d'emergenza attraverso il colle di Fontane liberandolo dalla neve.

Comune di Perrero - Vista panoramica della parete che divide il vallone di Massello dalla Valle di Praly, prima che avvenisse il crollo del 16 marzo (foto 2007).

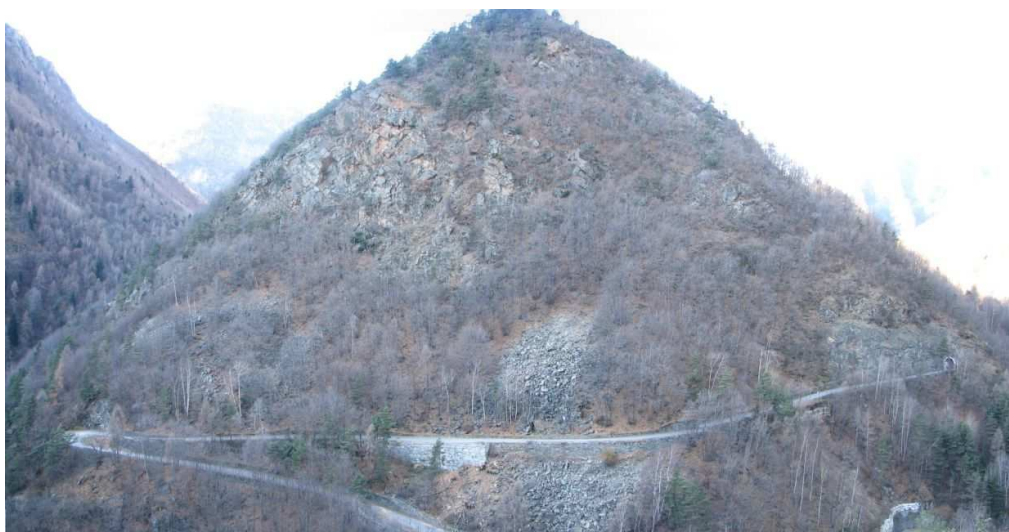
Immagine 04 - Vista panoramica della parete che divide il vallone di Massello dalla Valle di Praly,  
prima che  
avvenisse il crollo del 16 marzo (foto 2007).
