**COMUNE: PERRERO**

### RICERCA STORICA

*Ricerca storica*

*Dissesti evento meteorico maggio 2008*

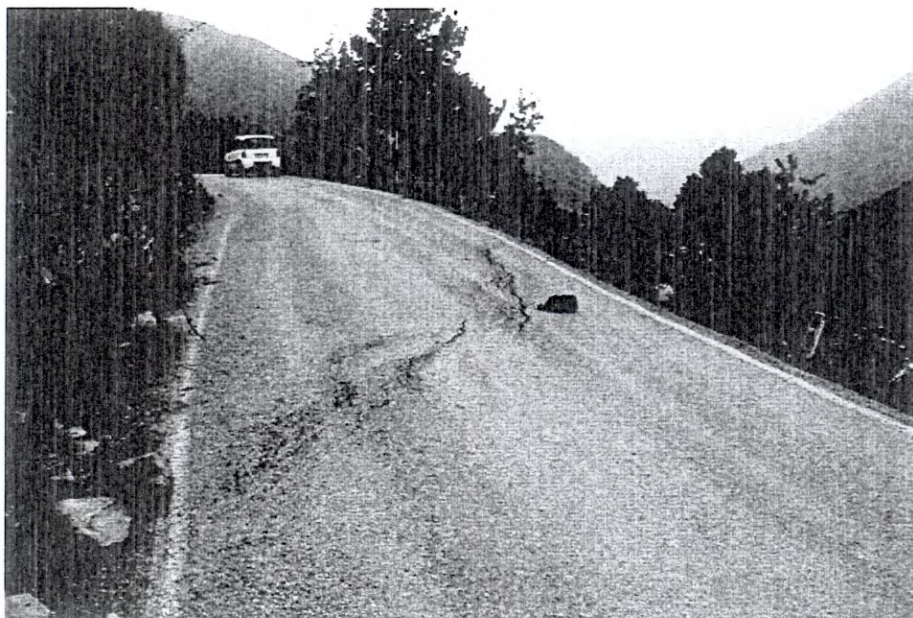
Immagine 01 - Cedimento della sede stradale (Strada Provinciale n°253) in corrispondenza del fianco orientale del dissesto - Foto del 03/07/2008

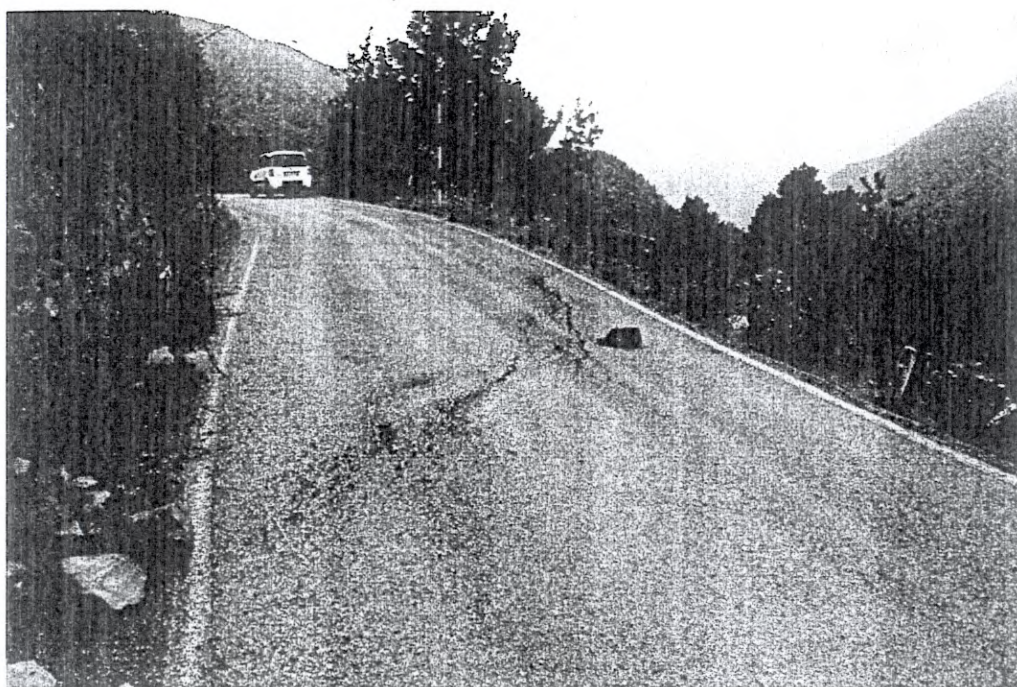
Foto 1 - Cedimento della sede stradale (Strada Provinciale n° 253) in corrispondenza del fianco orientale del dissesto.

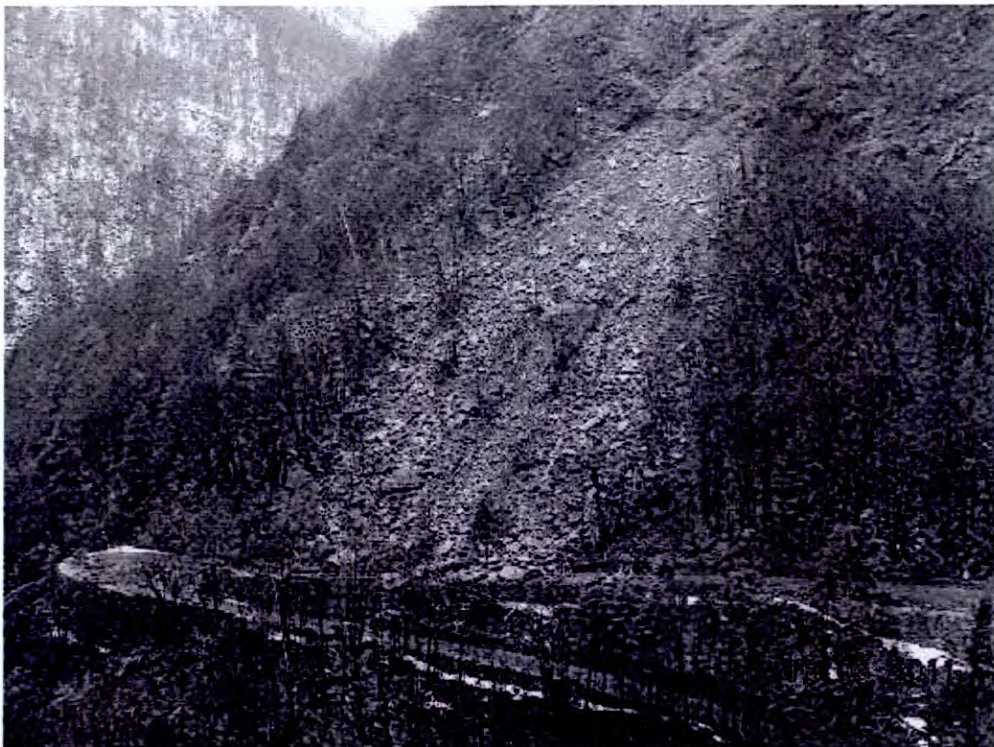
SP 170; fenomeno visto dal versante opposto.

Lungo la S.P. 170, al km 0,3, un crollo lungo un fronte di alcune decine di metri, avvenuto presumibilmente intorno alle 5- 5,30, ha ostruito completamente la carreggiata e raggiunto, con alcuni massi, l'imbocco del ponte. Si sottolinea che l'area è già stata soggetta in passato a crolli e sottoposta ad interventi di difesa con chiodature e consolidamenti. Provvedimenti: strada per Massello e Salza chiusa al traffico. Si cerca di rendere praticabile un accesso d'emergenza attraverso il colle di Fontane, sgomberando la neve. L'accesso al ponte, per la parte che conduce a Prali, risulta sottoposto a vigilanza continua (fonte: Sopralluogo Settore Prevenzione Rischio Geologico TO, NO, CN, VCO).

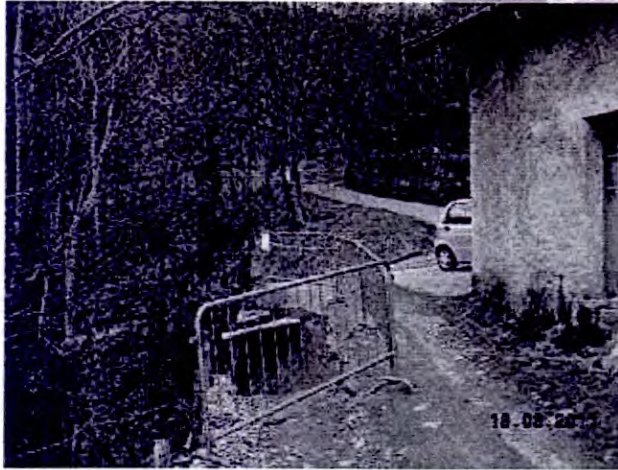
Borgata Robert – coronamento dissesto

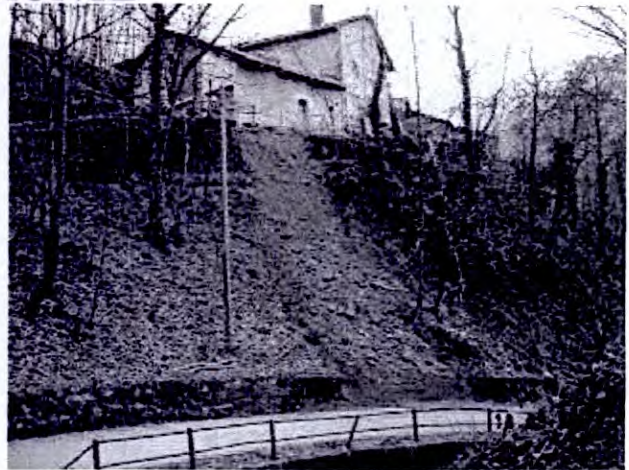
Borgata Robert – vista frontale

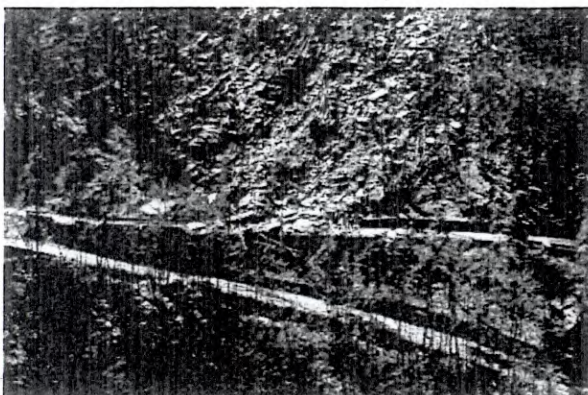
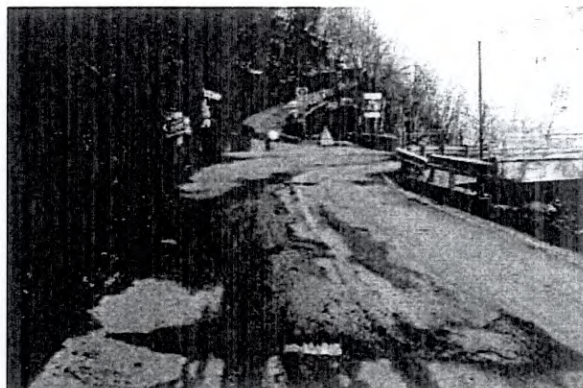
Il primo crollo è avvenuto, secondo le testimonianze, all'incirca alle ore 5:30 della mattina, in corrispondenza della ripida parete rocciosa posta in corrispondenza della confluenza dei T. Germanasca e il T. Germanasca di Massello. La volumetria coinvolta è valutabile in alcune migliaia di metri cubi e potrà essere stimata con maggior precisione in seguito a rilievi di dettaglio. Il movimento è avvenuto secondo un cinematismo di tipo "a cuneo" lungo un piano principale a medio angolo immergente verso sud ed un secondo piano a più alto angolo con direzione quasi parallela al versante. L'accumulo di frana è costituito da blocchi di pezzatura piuttosto omogenea di dimensioni medie di 1-2 metri cubi, in cui si riscontrano tuttavia alcuni blocchi con volumetria dell'ordine di alcune decine di metri cubi. Il materiale si è distribuito lungo tutto il versante sottostante, invadendo la S.P. n° 170 immediatamente dopo il secondo tornante posto al di sopra del Ponte rabbioso (quota 930 m slm), ostruendo la carreggiata e danneggiandola in diversi punti. Alcuni blocchi con volumetria dell'ordine di qualche metro cubo hanno raggiunto il sottostante Ponte Rabbioso danneggiando la sede stradale, il guard rail e il parapetto del ponte. I blocchi si sono arrestati nel letto del T. Germanasca.

Il crollo si è impostato in una zona intensamente fratturata definita da sistemi strutturali a direzione NE e NS con sistemi di fratture a basso angolo immergenti mediamente a NW. Negli anni passati la parete era già stata riconosciuta come zona interessata da crolli di blocchi ed erano stati effettuati interventi di consolidamento mediante chiodatura e disgaggi. Sono tuttora visibili in parete diversi blocchi instabili, in particolare in corrispondenza della zona di nicchia. Il vallone di Massello risulta tuttora isolato: si sta cercando rendere disponibile un accesso d'emergenza attraverso il colle di Fontane liberandolo dalla neve.

Comune di Perrero - A sinistra, Particolare della parte principale dell'accumulo di crollo che ha invaso la sede della S.P. 170. A destra tracce di impatto con danneggiamento della sede stradale in corrispondenza del Ponte Rabbioso.

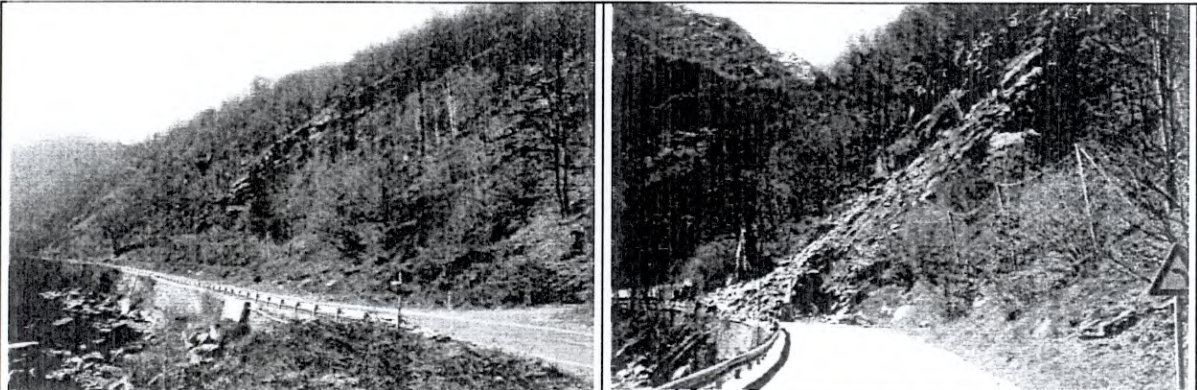
Il secondo crollo è avvenuto lungo la S.P. 169 in prossimità di loc. Airassa, immediatamente a monte del bivio per borgata Rivoira. Secondo le testimonianze di alcuni cantonieri presenti sul posto per rimuovere alcuni blocchi già distaccatisi nella notte, all'incirca alle ore 8:30 è avvenuto il crollo in massa di un'ingente porzione di ammasso roccioso, fortunatamente non coinvolgendo nessuno dei presenti. L'accumulo si è depositato al di sopra di un detrito grossolano precedentemente staccatosi. L'accumulo di frana è costituito da blocchi di dimensioni medie al di sotto del metro cubo tuttavia si riscontrano diversi blocchi dell'ordine di alcuni metri cubi e un grosso blocco che supera i 50 metri cubi. La frana ha completamente distrutto una delle reti paramassi di protezione e interrotto la strada provinciale danneggiandola.

La frana si è impostata su una zona intensamente fratturata lungo un piano verticale parallelo alla parete a direzione media NE. I blocchi sono definiti da tre principali sistemi di frattura immergenti a NE di 85° a SE immergenti 45° e a NW immergenti a 50°. Diversi blocchi rimangono tuttavia in condizioni di stabilità precaria.

Comune di Perrero - zona da cui si è distaccato il crollo lungo la S.P. 169 in prossimità della loc. Airassa; a sinistra la zona prima del crollo (foto 2007); a destra la stessa zona dopo il crollo, parte dell'accumulo è già stato rimosso (foto del 18 marzo 2011).

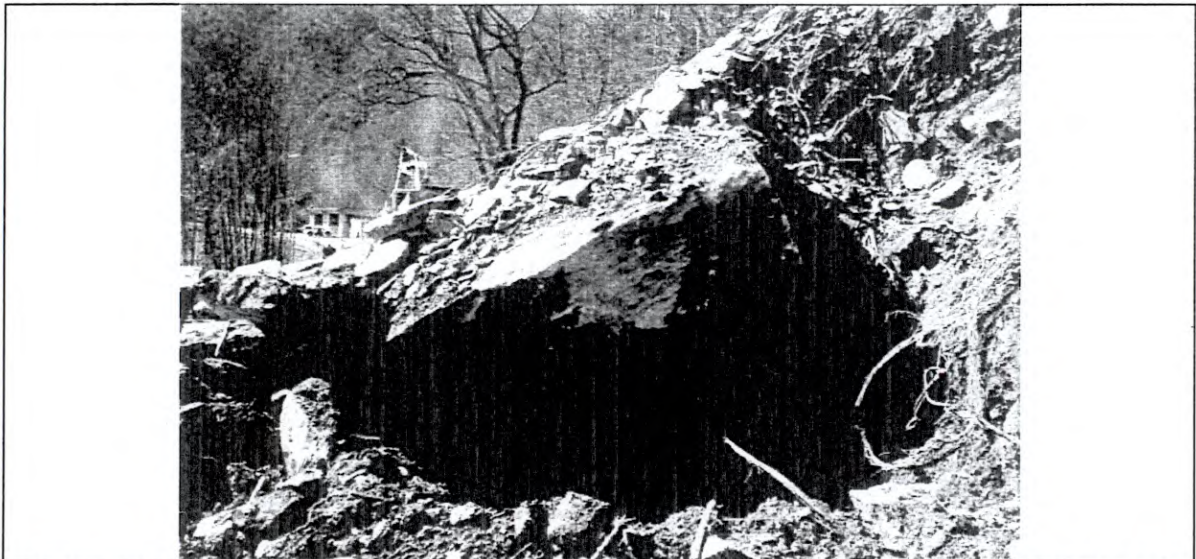
Comune di Perrero - crollo lungo la S.P. 169 in prossimità della loc. Airassa, sono presenti diversi blocchi di grandi dimensioni che impediscono la riapertura della strada. nella foto un blocco di circa 50 metri cubi all'interno dell'accumulo di frana.
