PIANO REGOLATORE GENERALE INTERCOMUNALE

VARIANTE STRUTTURALE DI ADEGUAMENTO AL P.A.I.
redatta ai sensi della L.R. 1/2007

COMUNE: VILLAR PEROSA

ANALISI DELLE PREVISIONI URBANISTICHE

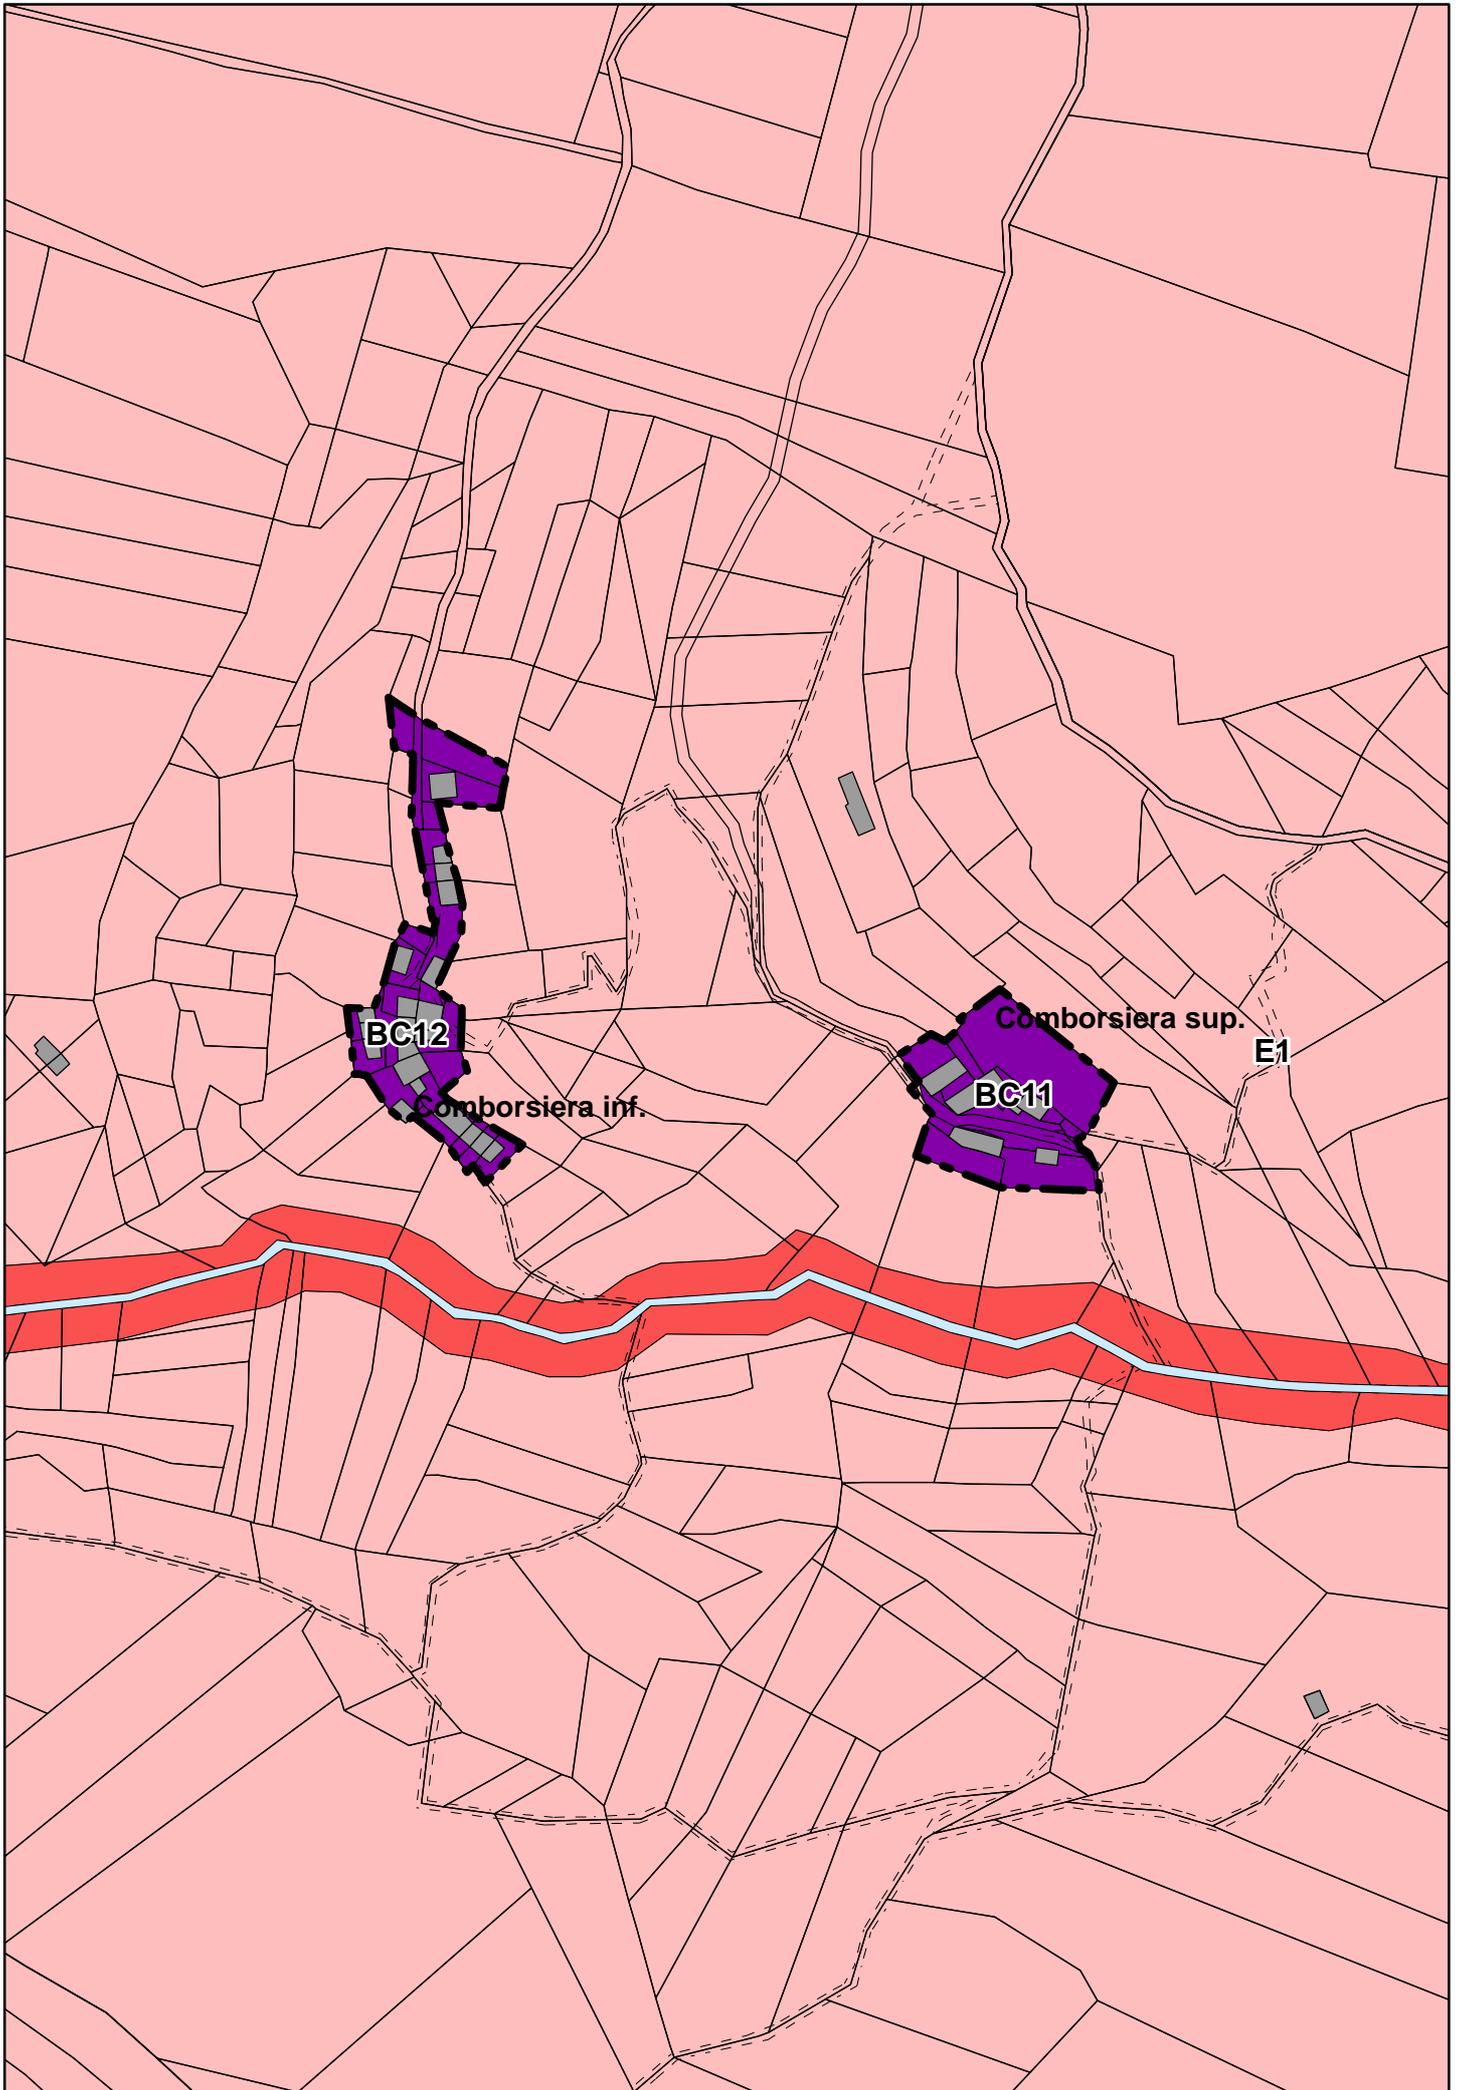
SCHEDA 1

BC11, BC12

Gli azzonamenti sono ubicati a S di Villar Perosa e corrispondono agli abitati di Comborsiera Superiore e Comborsiera Inferiore. Le quote sono comprese tra 680 ÷ 690 m per Comborsiera Superiore e tra 615 ÷ 600 m per Comborsiera Inferiore.

L'area in esame si sviluppa in corrispondenza della porzione inferiore del versante sinistro della Val Chisone al limite con il territorio del Comune di Porte. I valori di pendenza negli azzonamenti sono in genere compresi tra 20 ÷ 30° mentre nelle aree limitrofe superano i 35 ÷ 45°. A S degli azzonamenti è presente un'incisione profonda mediamente 5.00 m.

Nell'area sono presenti prodotti detritico colluviali potenti 1.00 ÷ 3.00 m che poggiano sul substrato roccioso affiorante talora nell'incisione e alle spalle dell'abitato di Comborsiera Inferiore. Il sottosuolo di fondazione può pertanto essere assimilato alla categoria A del D.M.

Per tale motivo i due nuclei abitativi sono stati posti in classe IIIb3.

In considerazione del condizionamento esistente gli interventi di riassetto a difesa dell'edificato possono essere identificati in un drenaggio accurato delle acque di ruscellamento superficiale con allontanamento nel vicino impluvio.

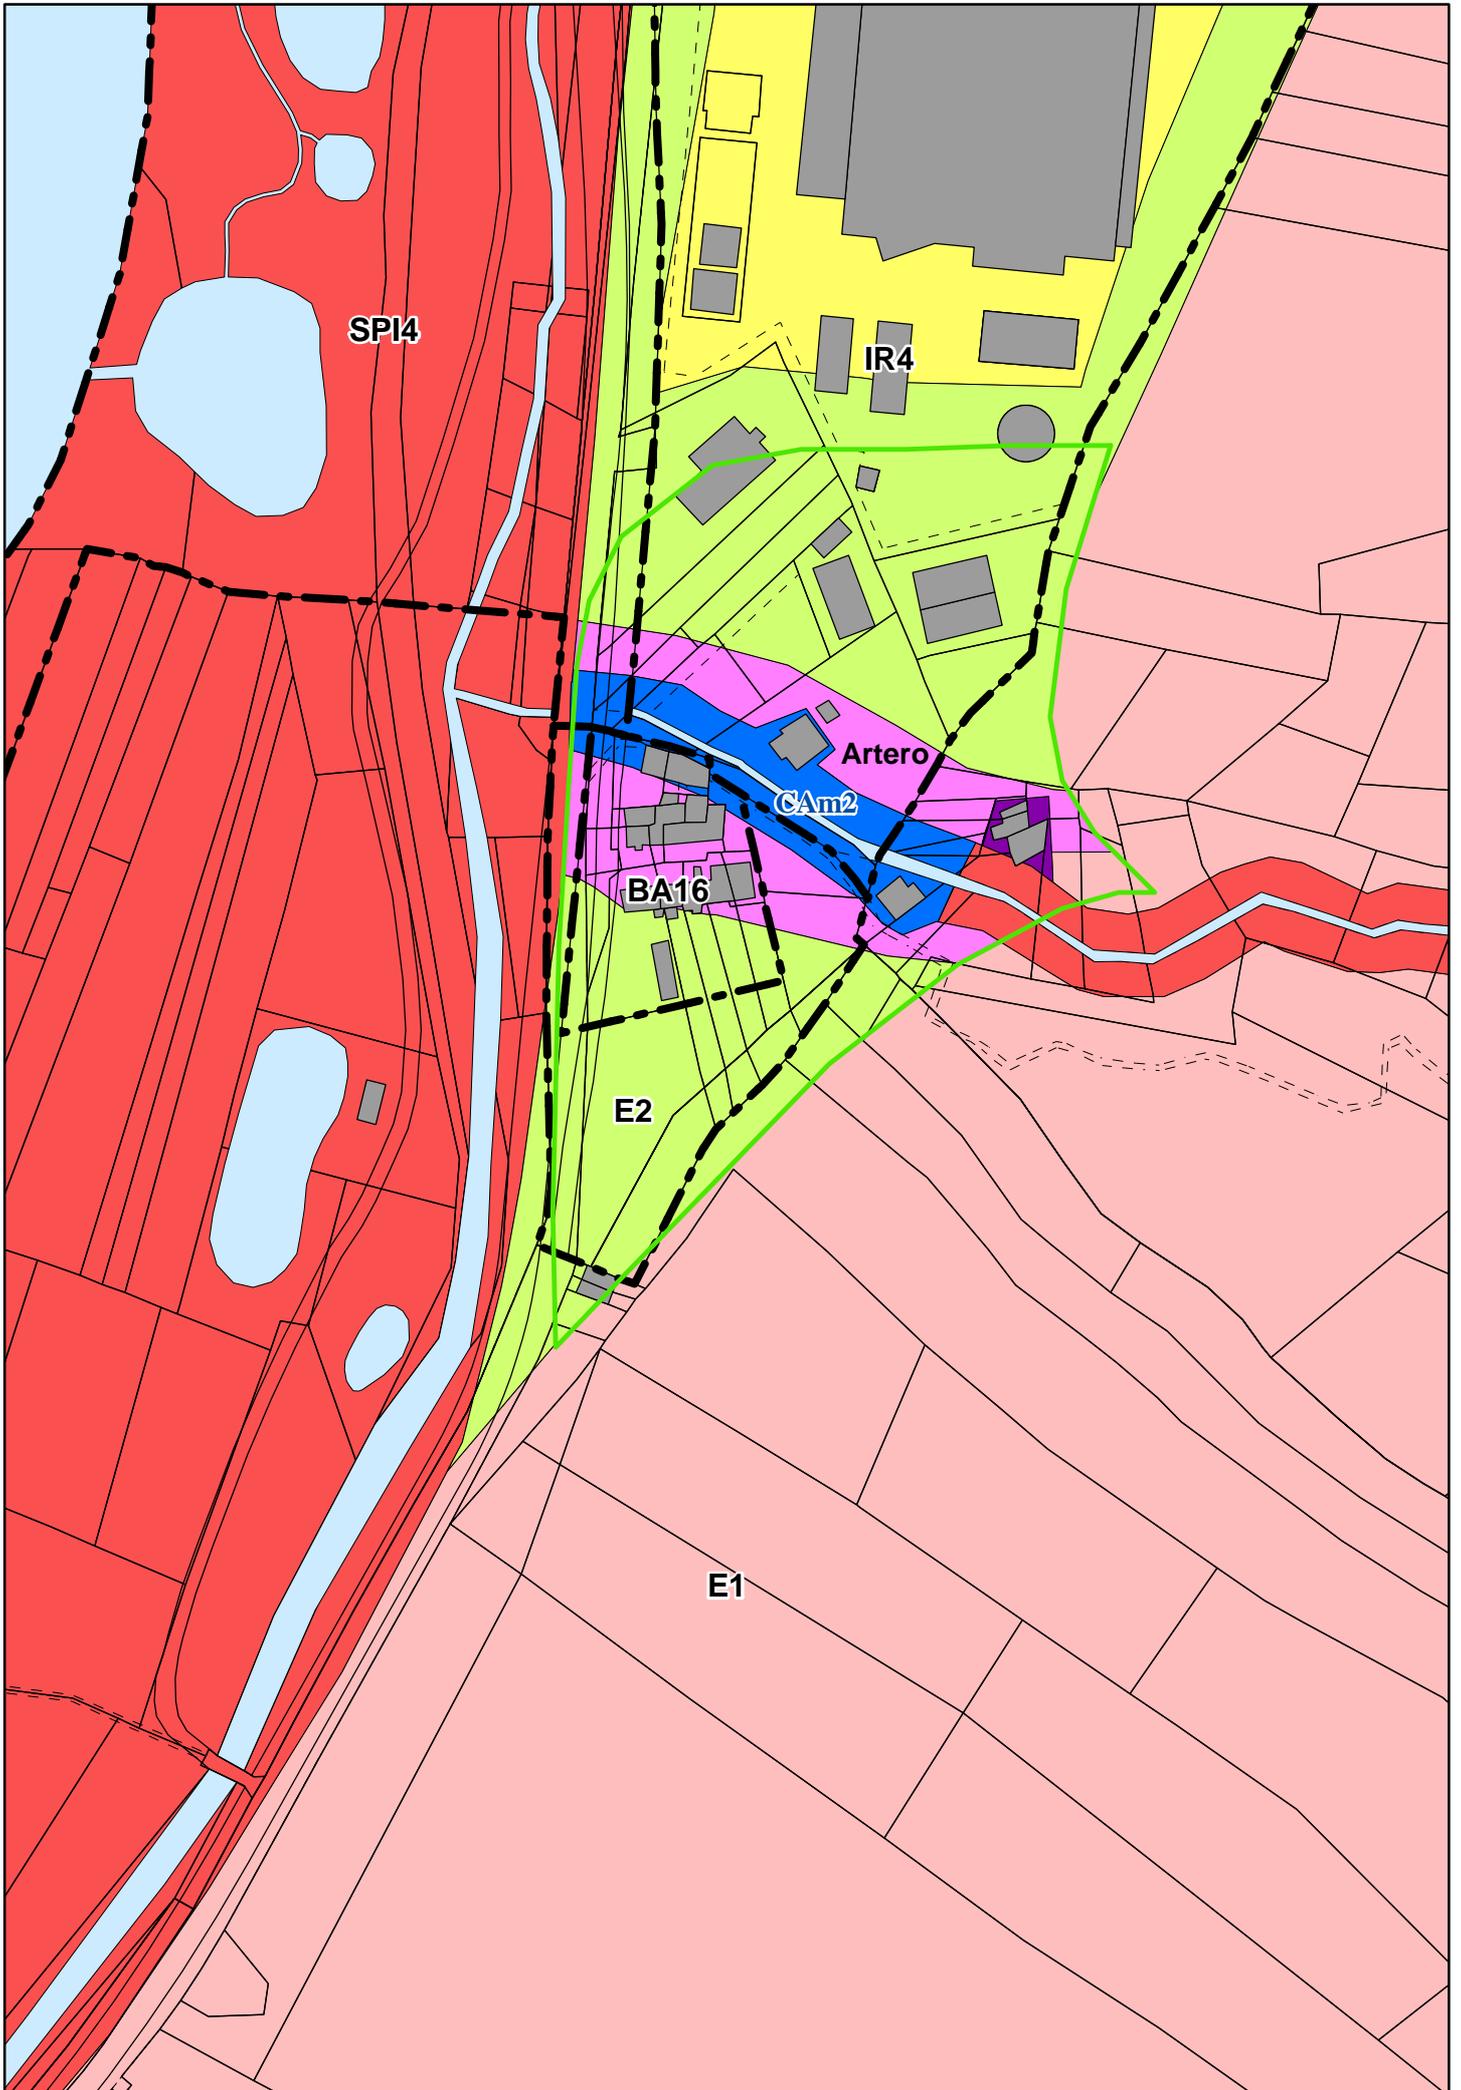
SCHEMA 2

BA16

L'azzonamento è ubicato sul fondovalle a Sud del capoluogo e corrisponde all'abitato di Artero alla quote di 480 m circa.

L'azzonamento corrisponde alla porzione centro-meridionale del conoide messo in posto dal corso d'acqua omonimo. I valori di acclività sono mediamente compresi tra $10^\circ \div 30^\circ$.

Sono presenti ghiaie e ciottoli di deposito alluvionale di conoide generalmente poco arrotondati e di forma appiattita con matrice sabbiosa o sabbioso limosa spesso abbondante di colore grigiastro o nerastro, non alterati e mediamente addensati, che poggiano sul substrato. Lo spessore medio è valutabile in maniera approssimata intorno a $5.00 \div 10.00$ m. Il sottosuolo di fondazione può essere assimilato alla categoria E del D.M. 14 gennaio 2008.

I lavori di riassetto per la sicurezza del sito e per le aree inserite in Classe IIIb2, IIIb3 e IIIb4 consistono nella realizzazione di ulteriori opere idrauliche per eliminare l'attuale situazione di potenziale rischio (es. adeguamento delle sezioni di deflusso) e dovranno inoltre essere effettuati periodici lavori di controllo delle sezioni di deflusso con particolare attenzione all'apice del conoide (aree in classe IIIb3), per mantenere una completa officiosità idraulica delle opere realizzate e da realizzare.

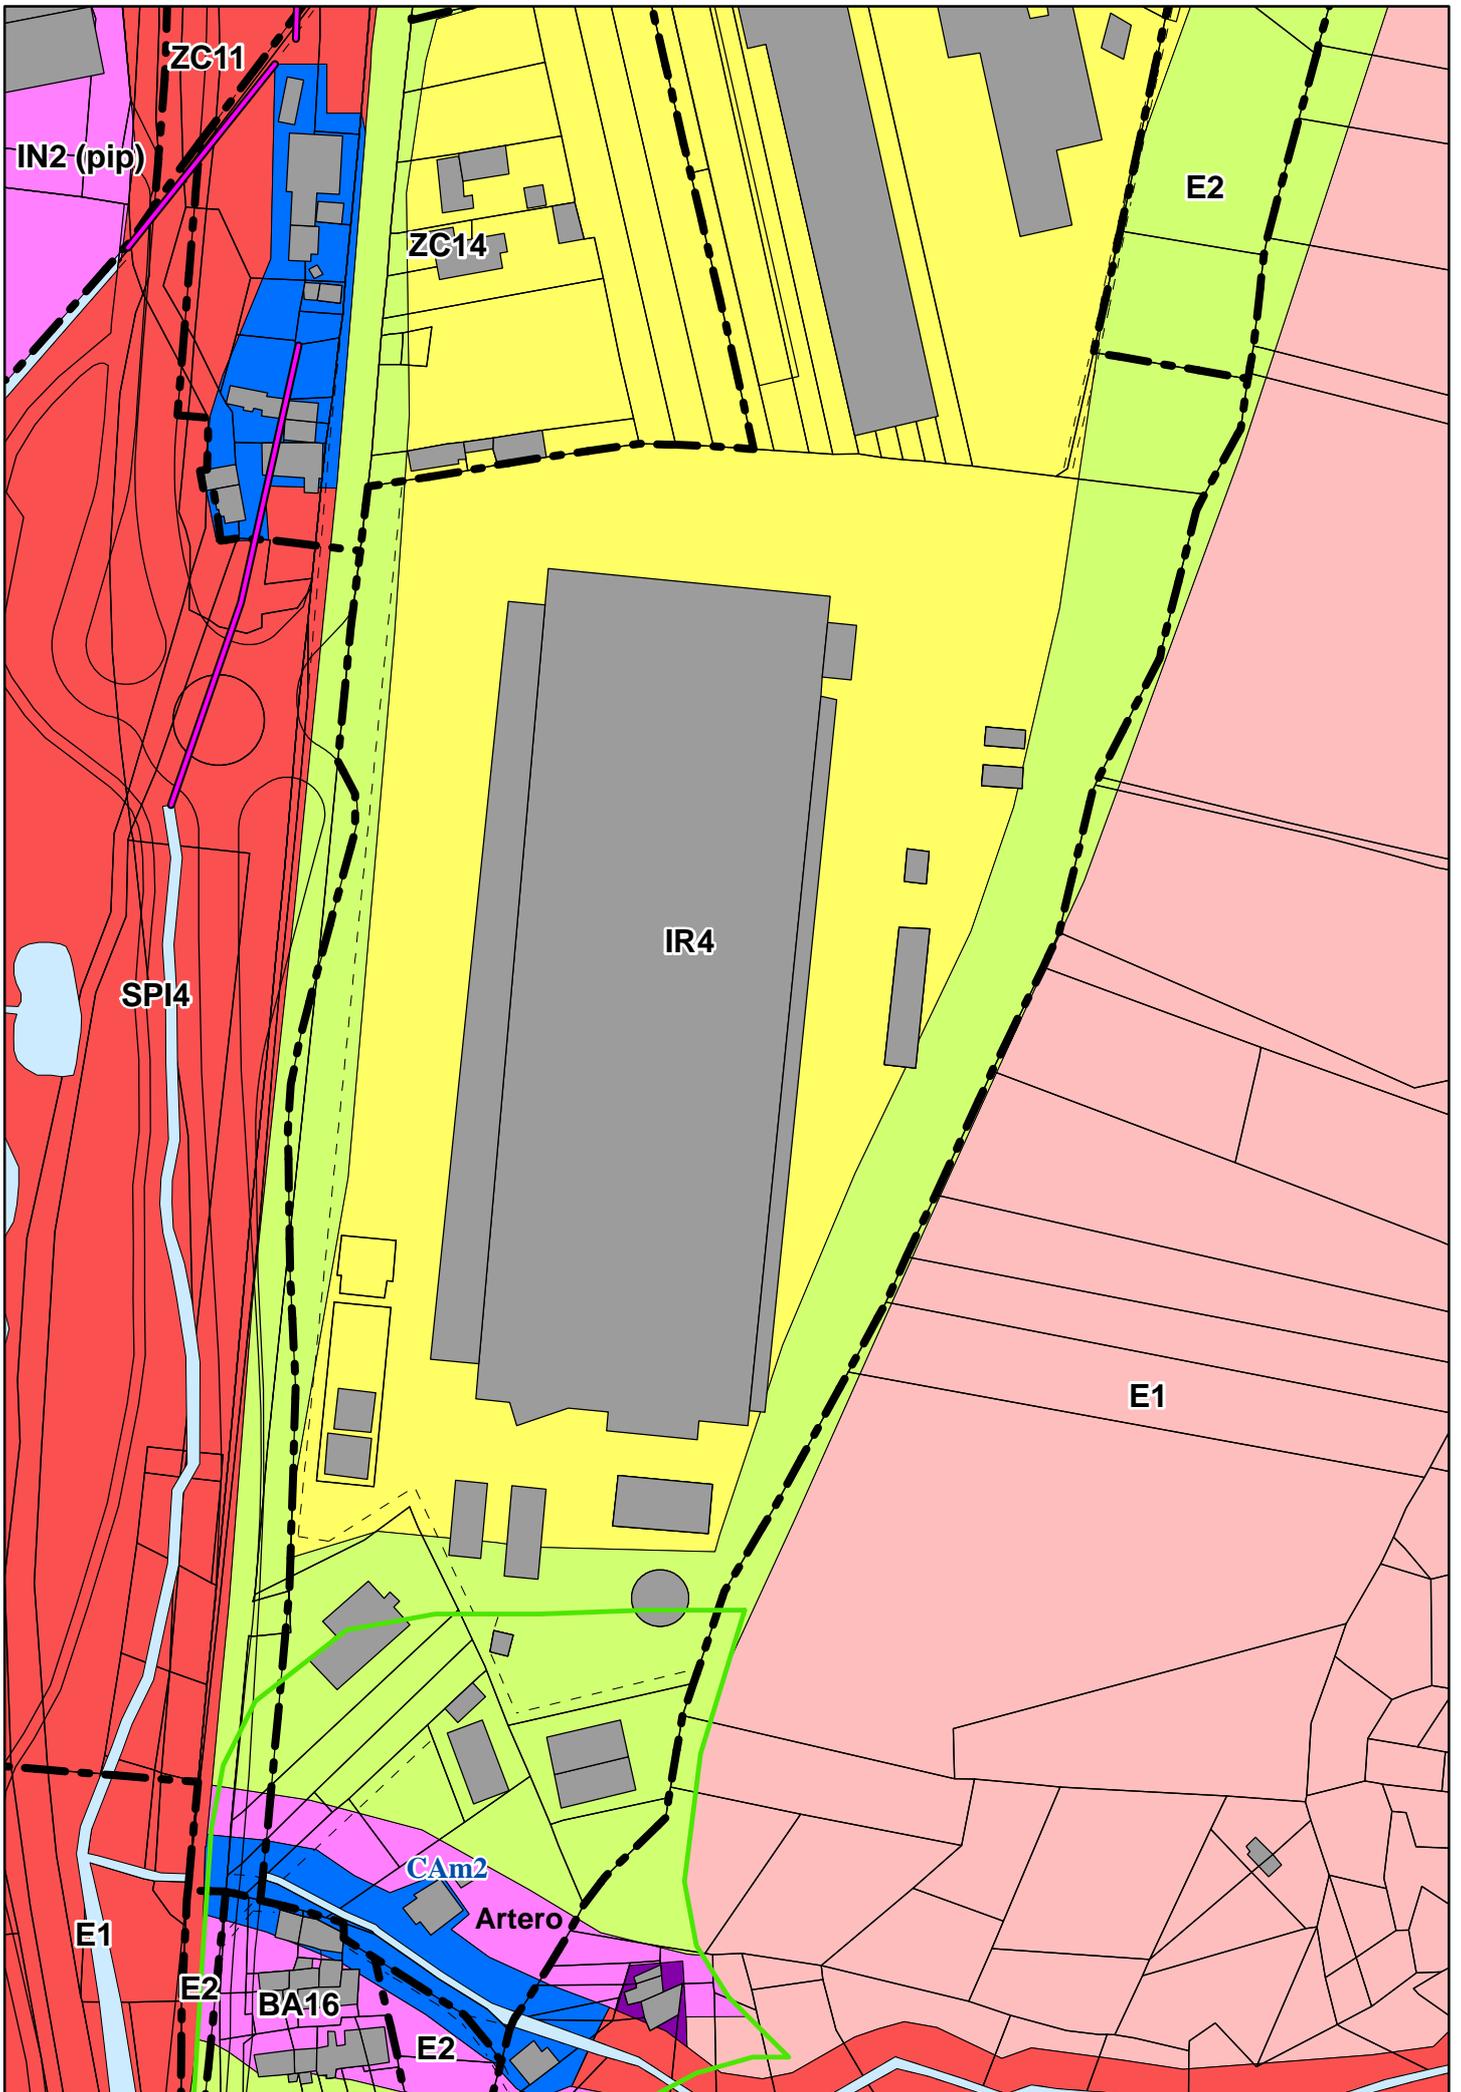
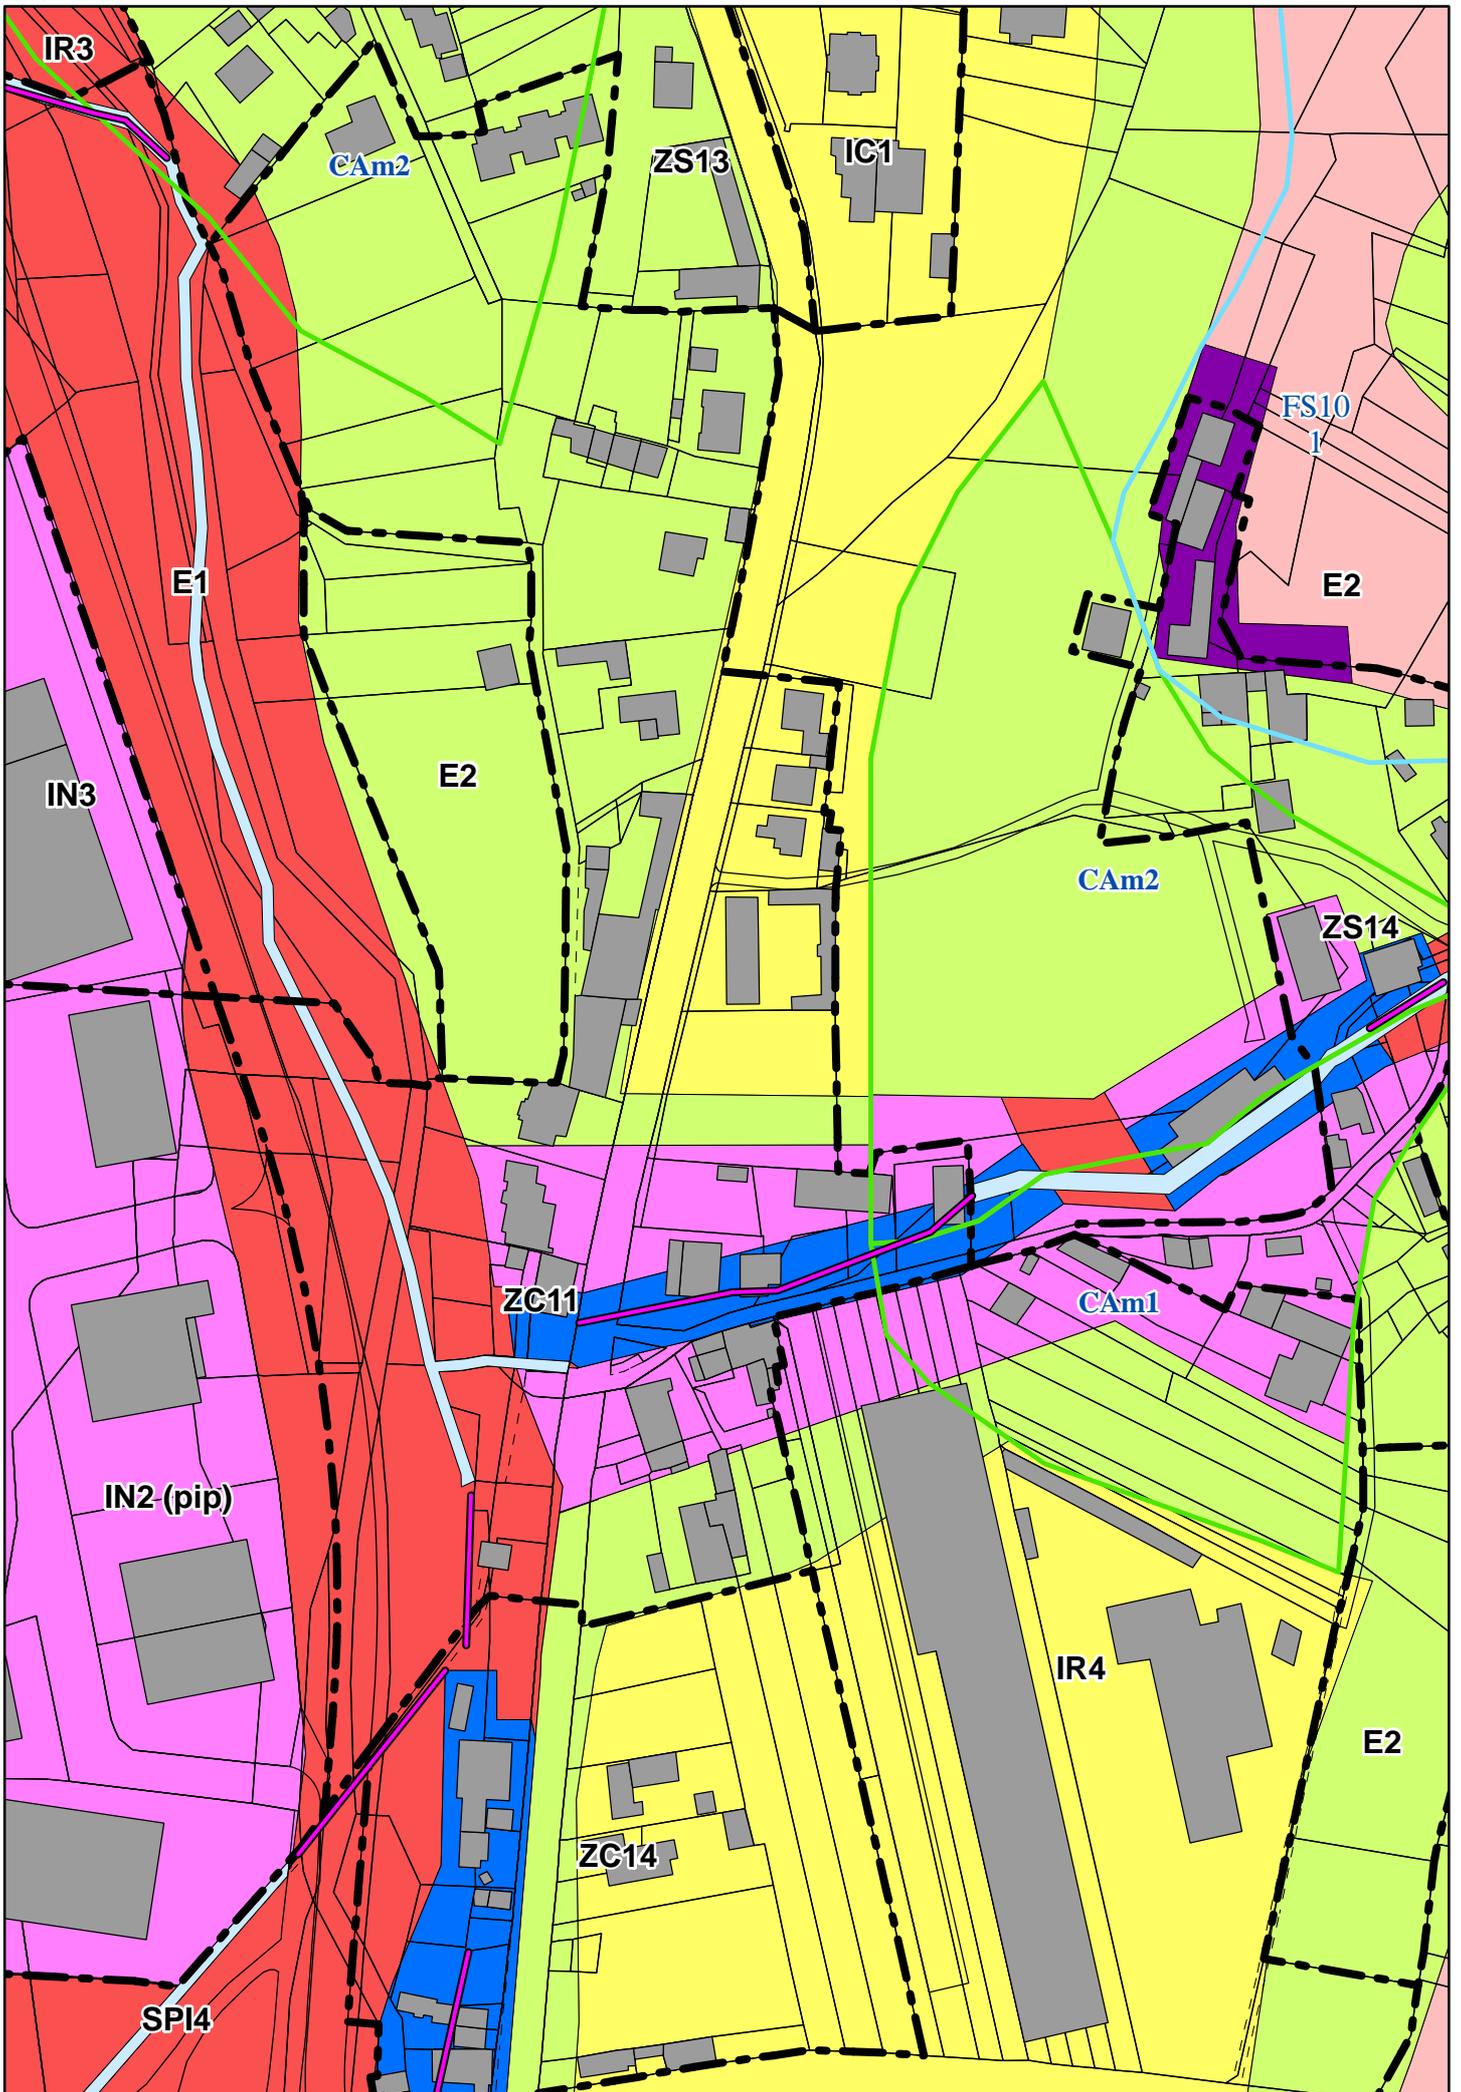
SCHEDA 3

IR4, ZC11, ZC14

Per la Classe IIIb2 lungo il Rio Comba degli Azzari occorre effettuare un controllo periodico (almeno biennale) delle condizioni di imbocco dei due tratti intubati e realizzazione di quanto risultasse necessario per garantire una buona e costante officiosità idraulica.

Per l'edificato ricadente in IIIb4 nella perimetrazione ZC14 un controllo periodico delle condizioni di libero deflusso del canale del Mulino.

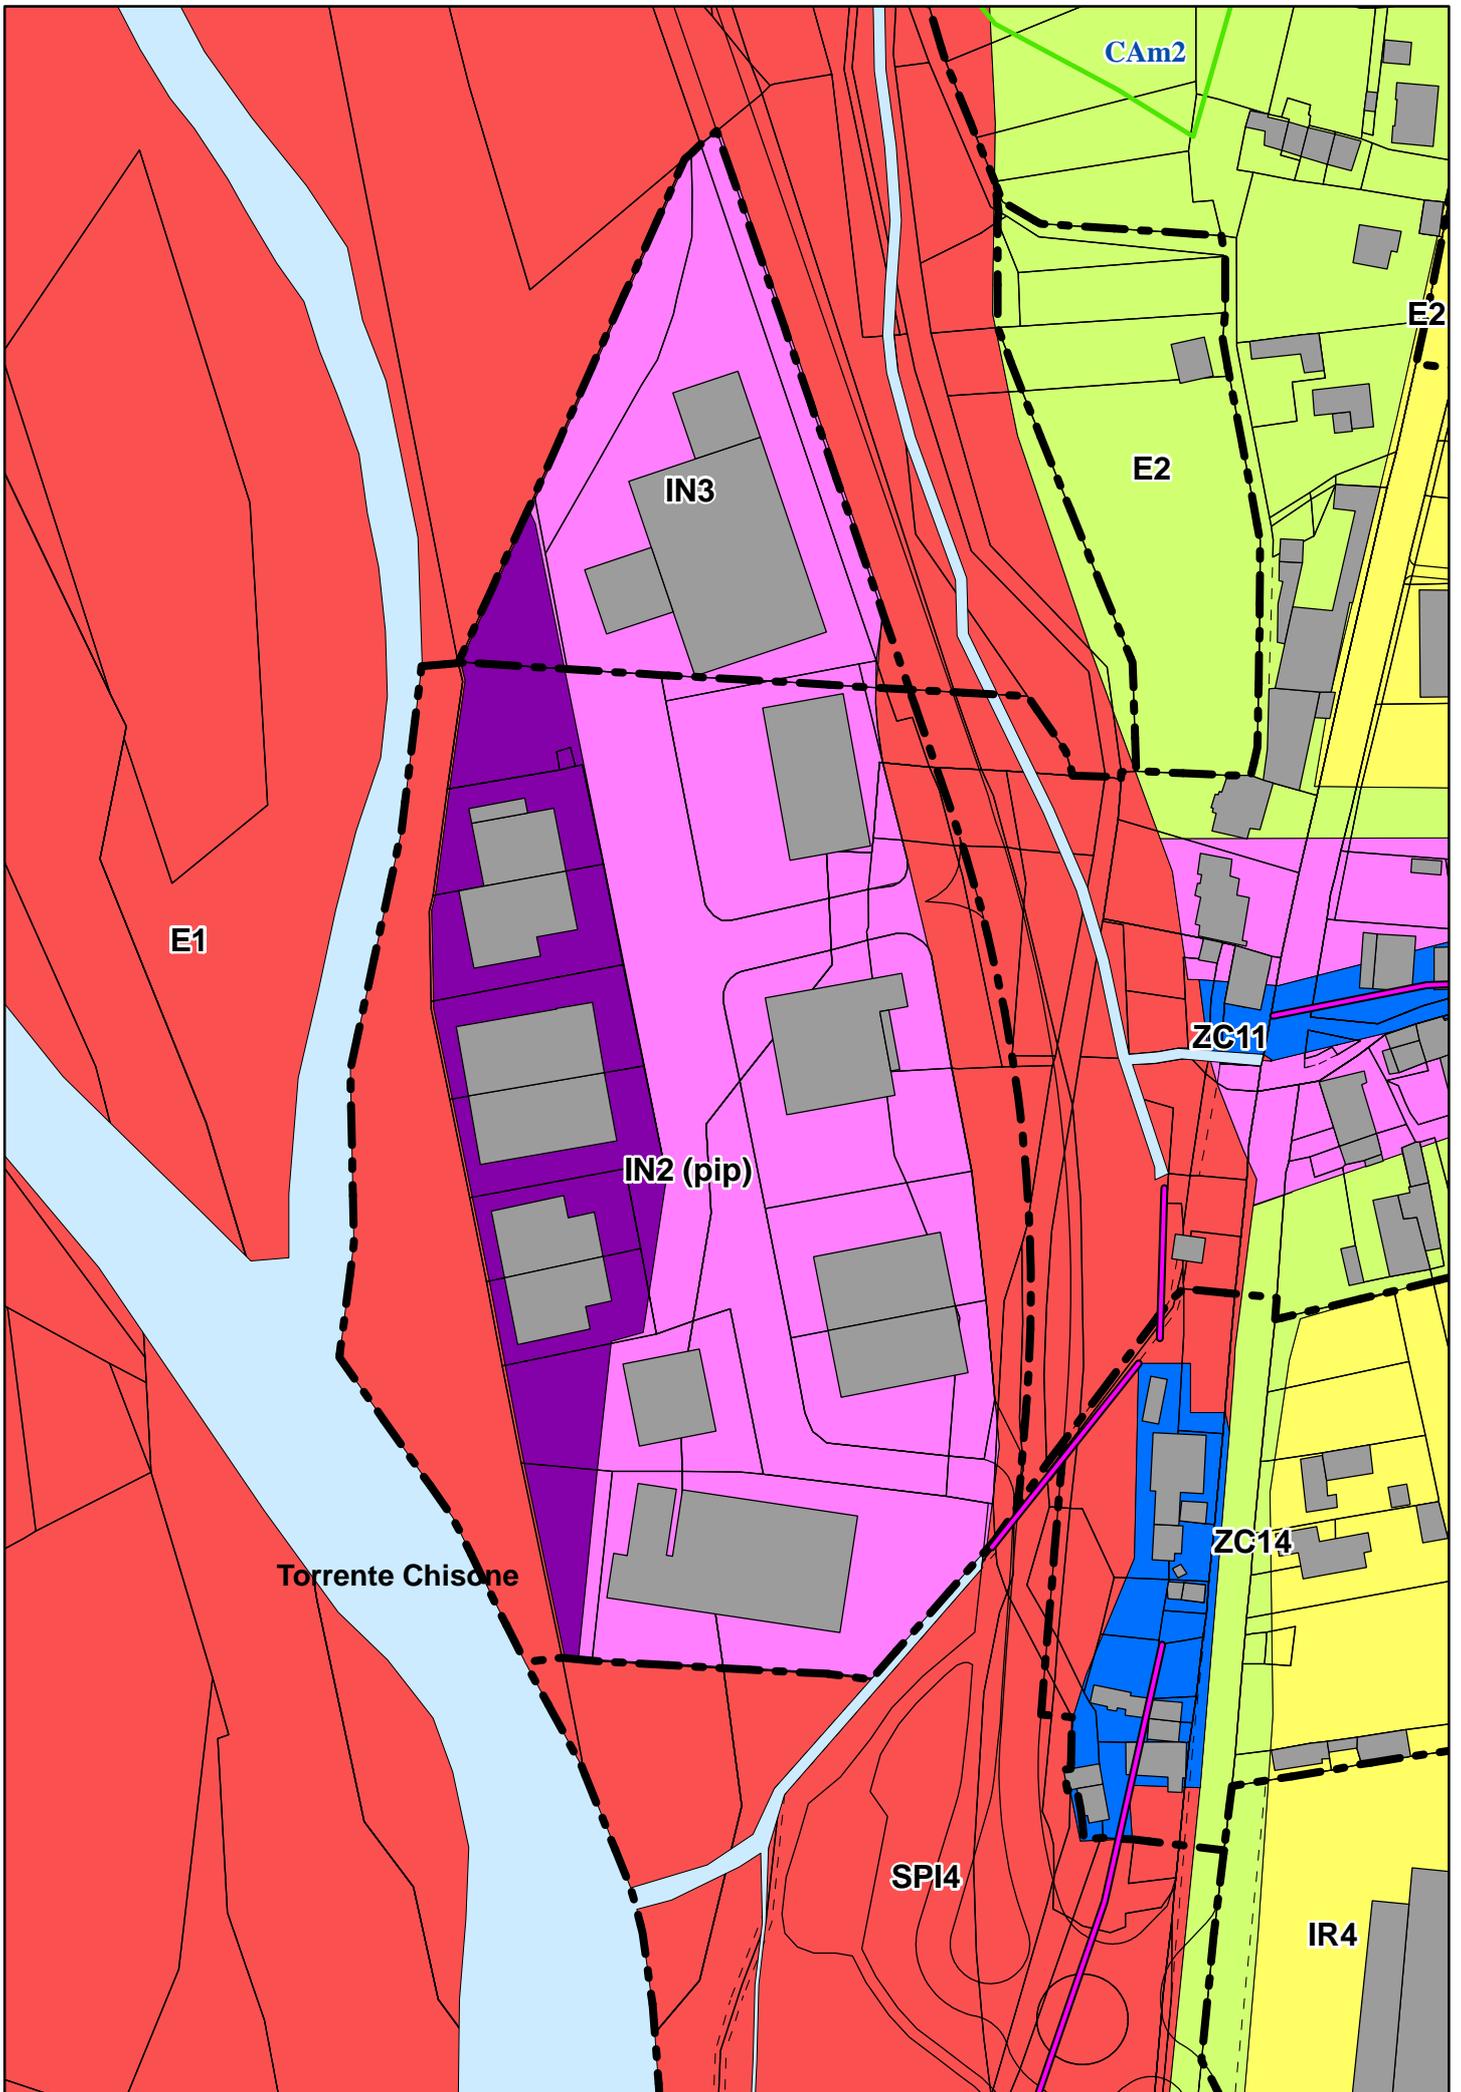
SCHEDA 4

IN2, IN3, SPI4

E' legato agli interventi progettati ed in corso di realizzazione da parte dell'AIPO.

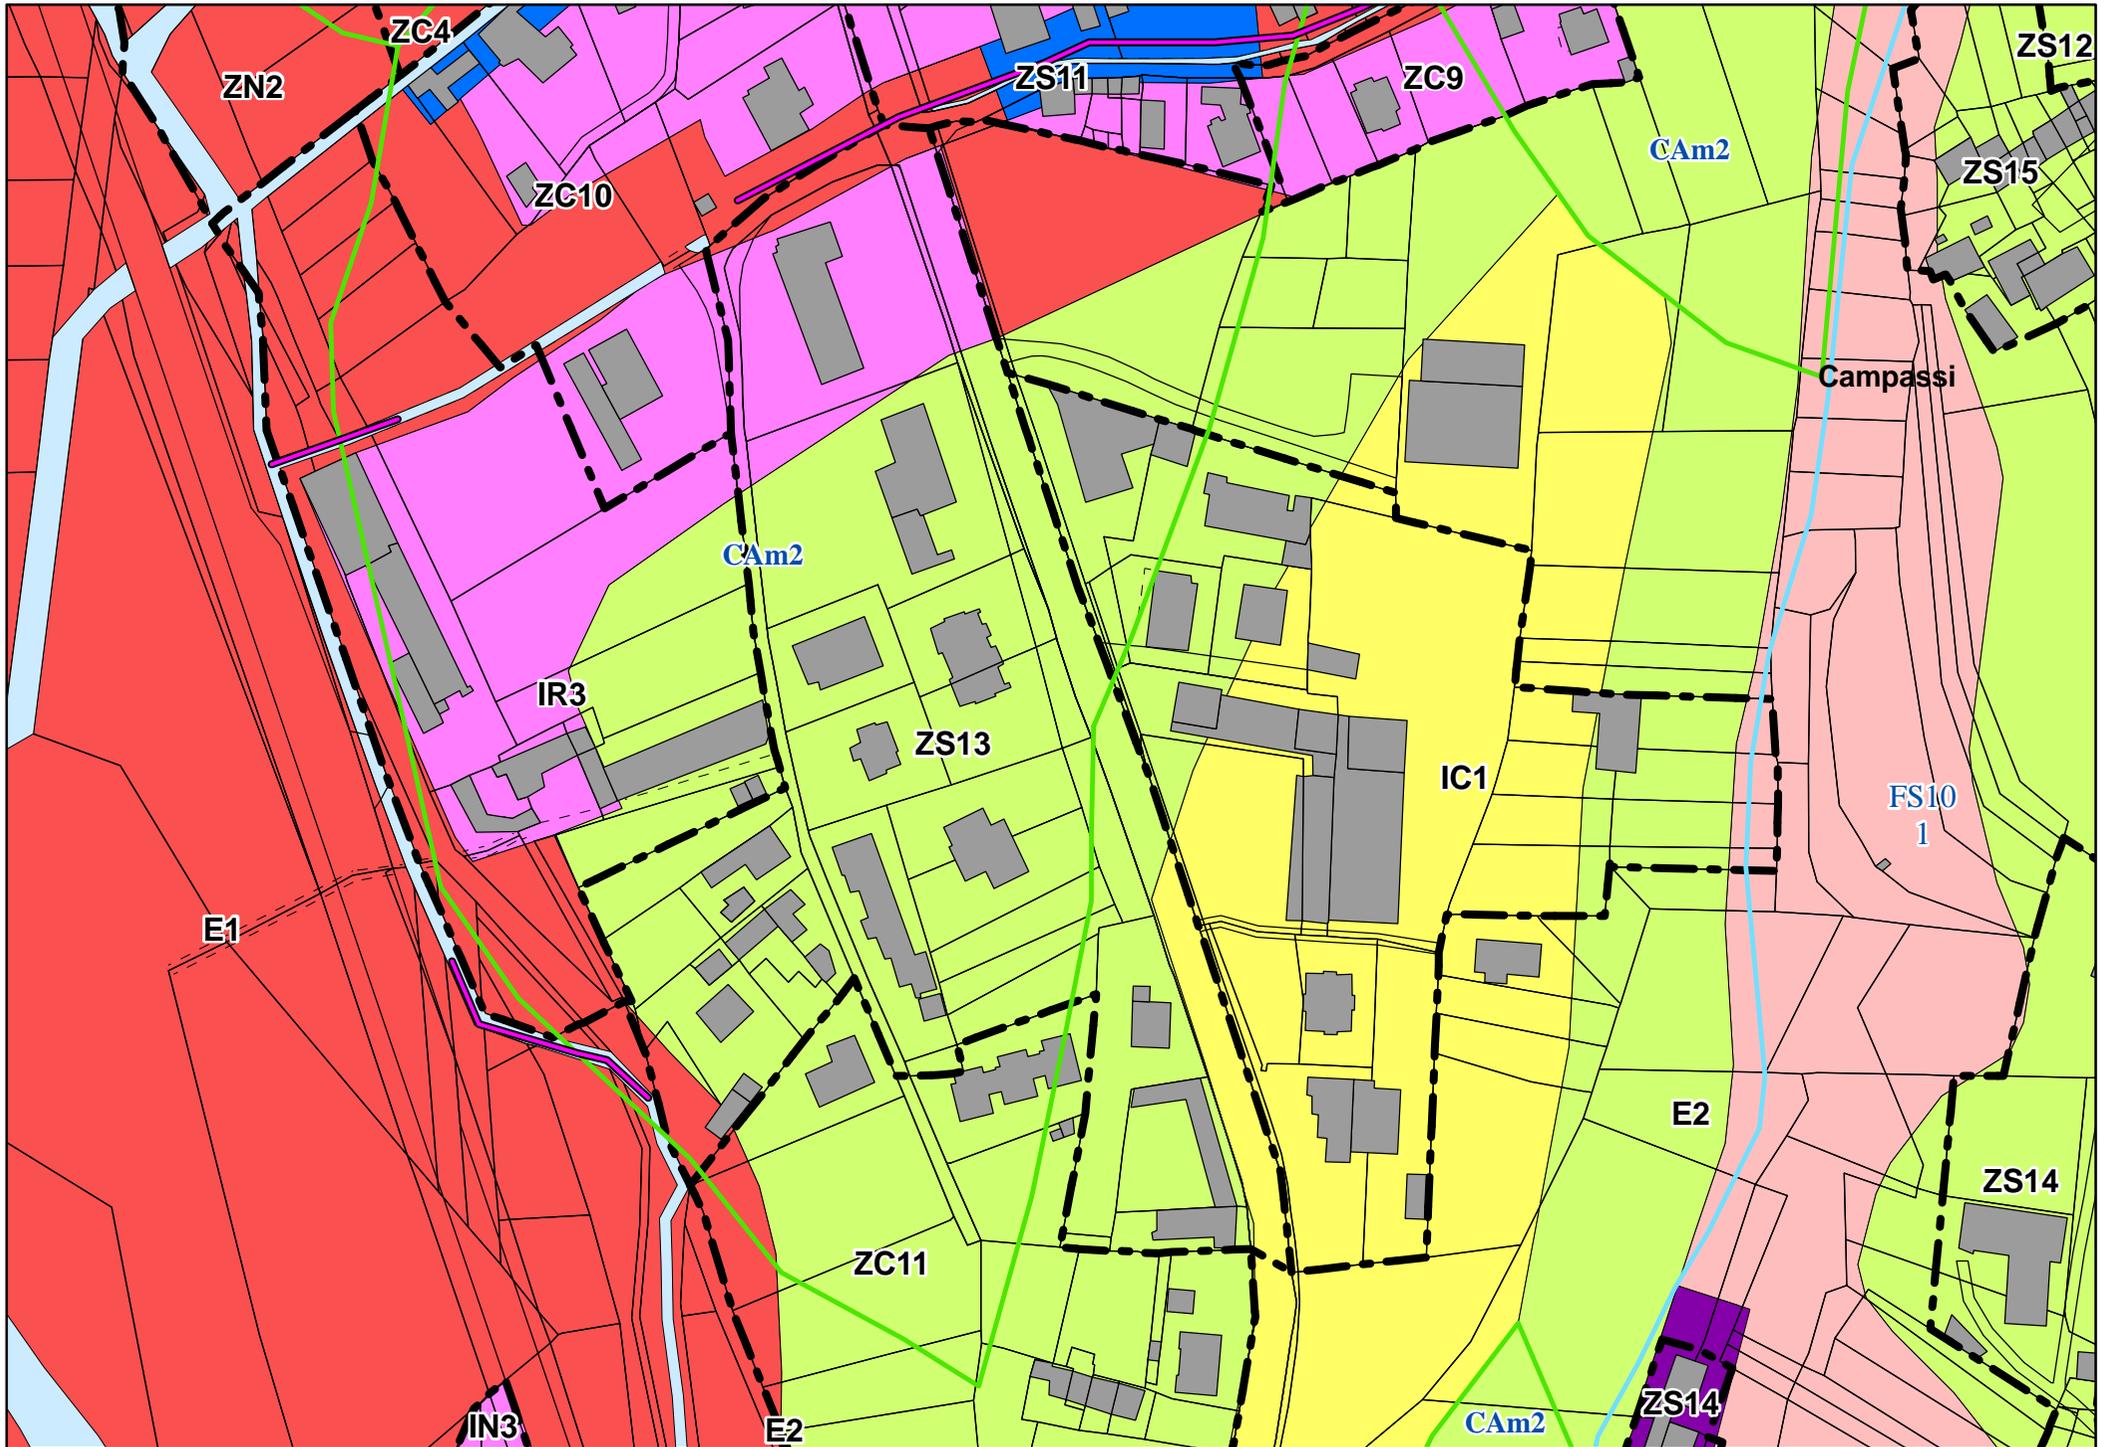
SCHEDA 5

IC1, ZS13, IR3

Per le aree in IIIb2 controllo periodico delle officiosità idraulica del Rio Comba dei Campassi e del Canale del Mulino soprattutto per i tratti intubati con realizzazione degli eventuali interventi necessari per la riduzione del rischio.

Inoltre, dovranno essere realizzate opere idrauliche per eliminare l'attuale situazione di potenziale rischio (es. adeguamento delle sezioni di deflusso soprattutto e non solo lungo i tratti intubati) e dovranno inoltre essere effettuati periodici lavori di controllo delle sezioni di deflusso, per mantenere una completa officiosità idraulica delle opere.

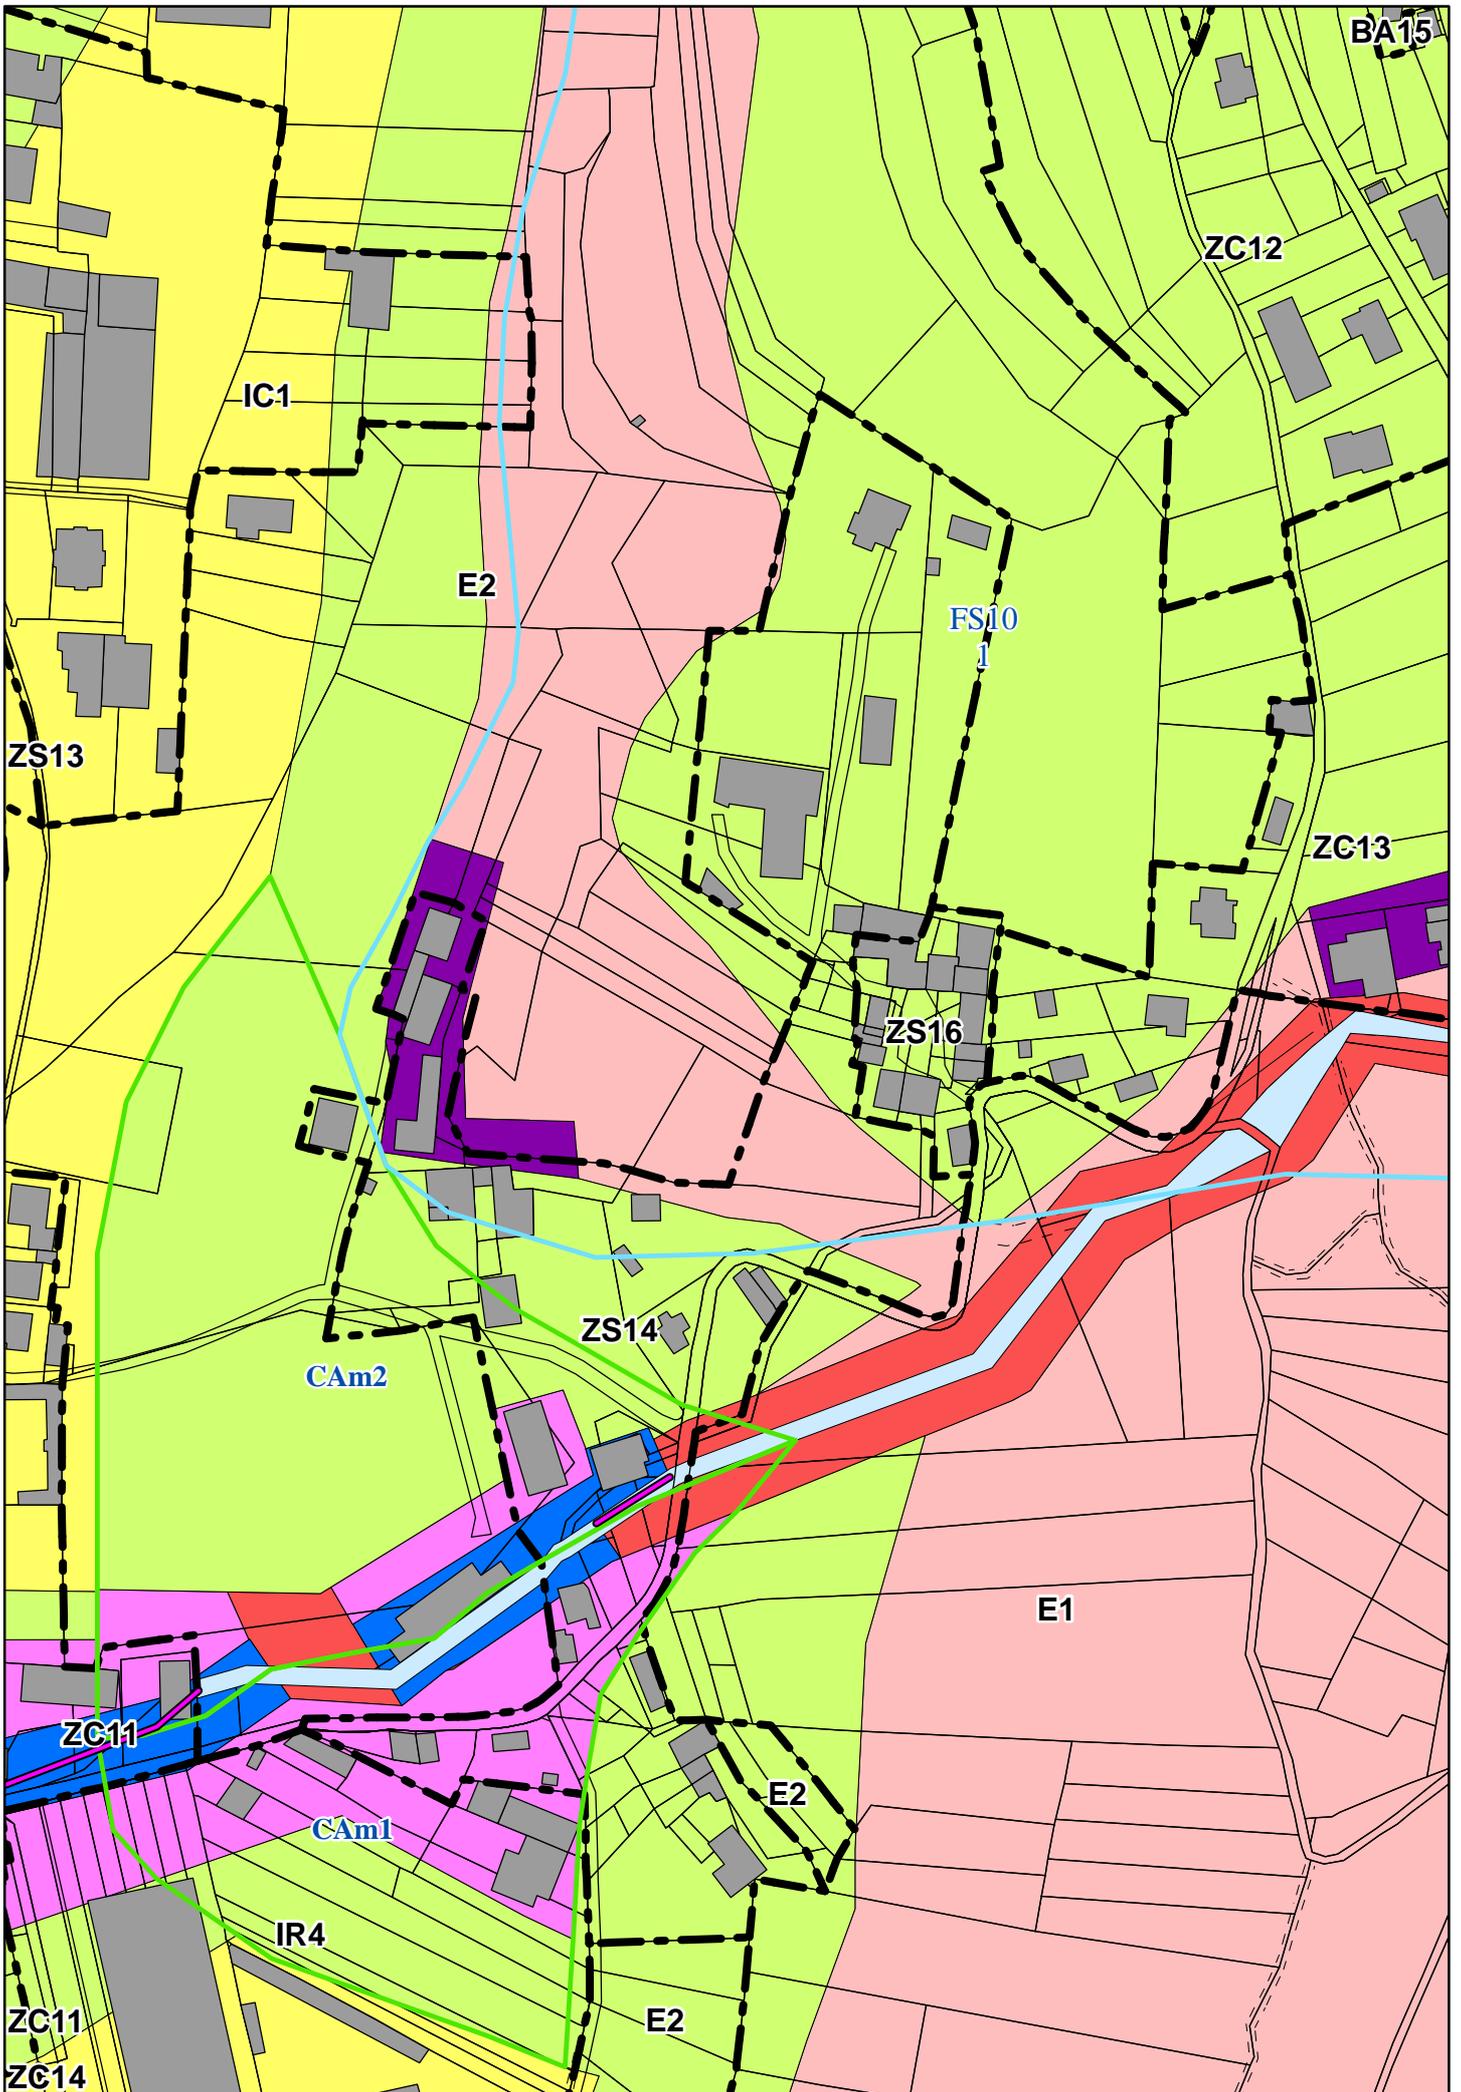
SCHEDA 6

ZS14, ZS16

Per il nucleo abitato in IIIb3 controllo periodico delle condizioni di stabilità della scarpata retrostante.

Inoltre, lungo il Rio degli Azzari (per le zone di Classe IIIb2, IIIb3 e IIIb4) dovranno essere realizzate opere idrauliche per eliminare l'attuale situazione di potenziale rischio (es. adeguamento delle sezioni di deflusso soprattutto e non solo lungo i tratti intubati) e dovranno inoltre essere effettuati periodici lavori di controllo delle sezioni di deflusso, per mantenere una completa officiosità idraulica delle opere.
