PIANO REGOLATORE GENERALE INTERCOMUNALE

VARIANTE STRUTTURALE DI ADEGUAMENTO AL P.A.I.
redatta ai sensi della L.R. 1/2007

COMUNE: VILLAR PEROSA

ANALISI DELLE PREVISIONI URBANISTICHE

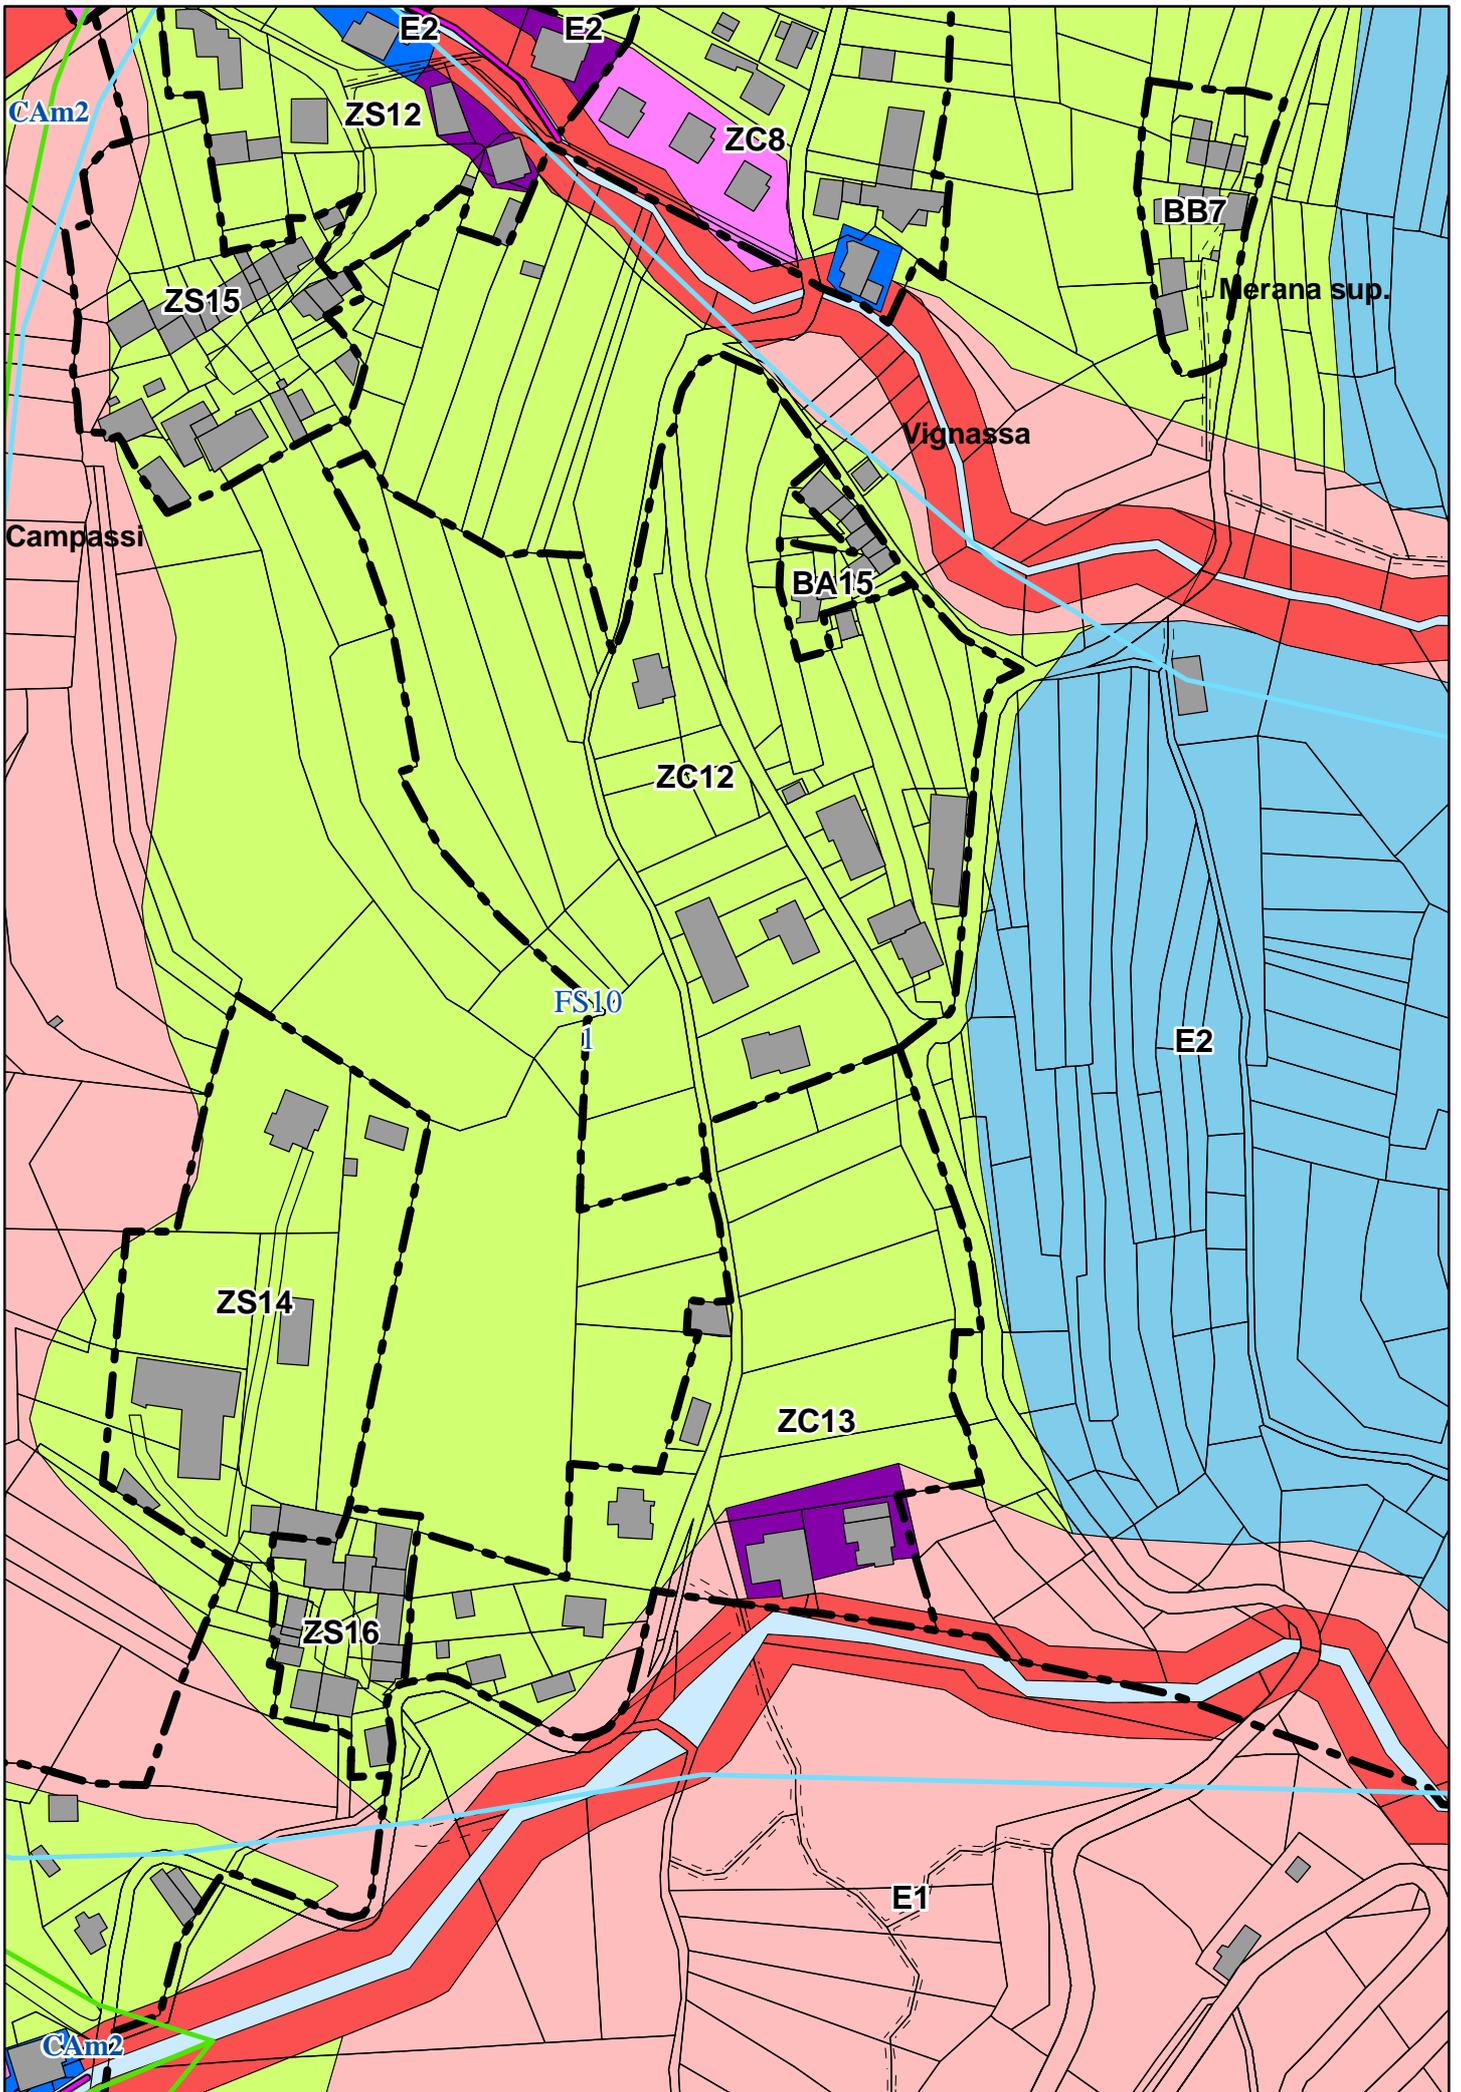
SCHEDA 7

BA15, ZC12, ZC13

Classe IIIb3: controllo periodico delle condizioni di stabilità della scarpata e regimazione delle acque meteoriche.

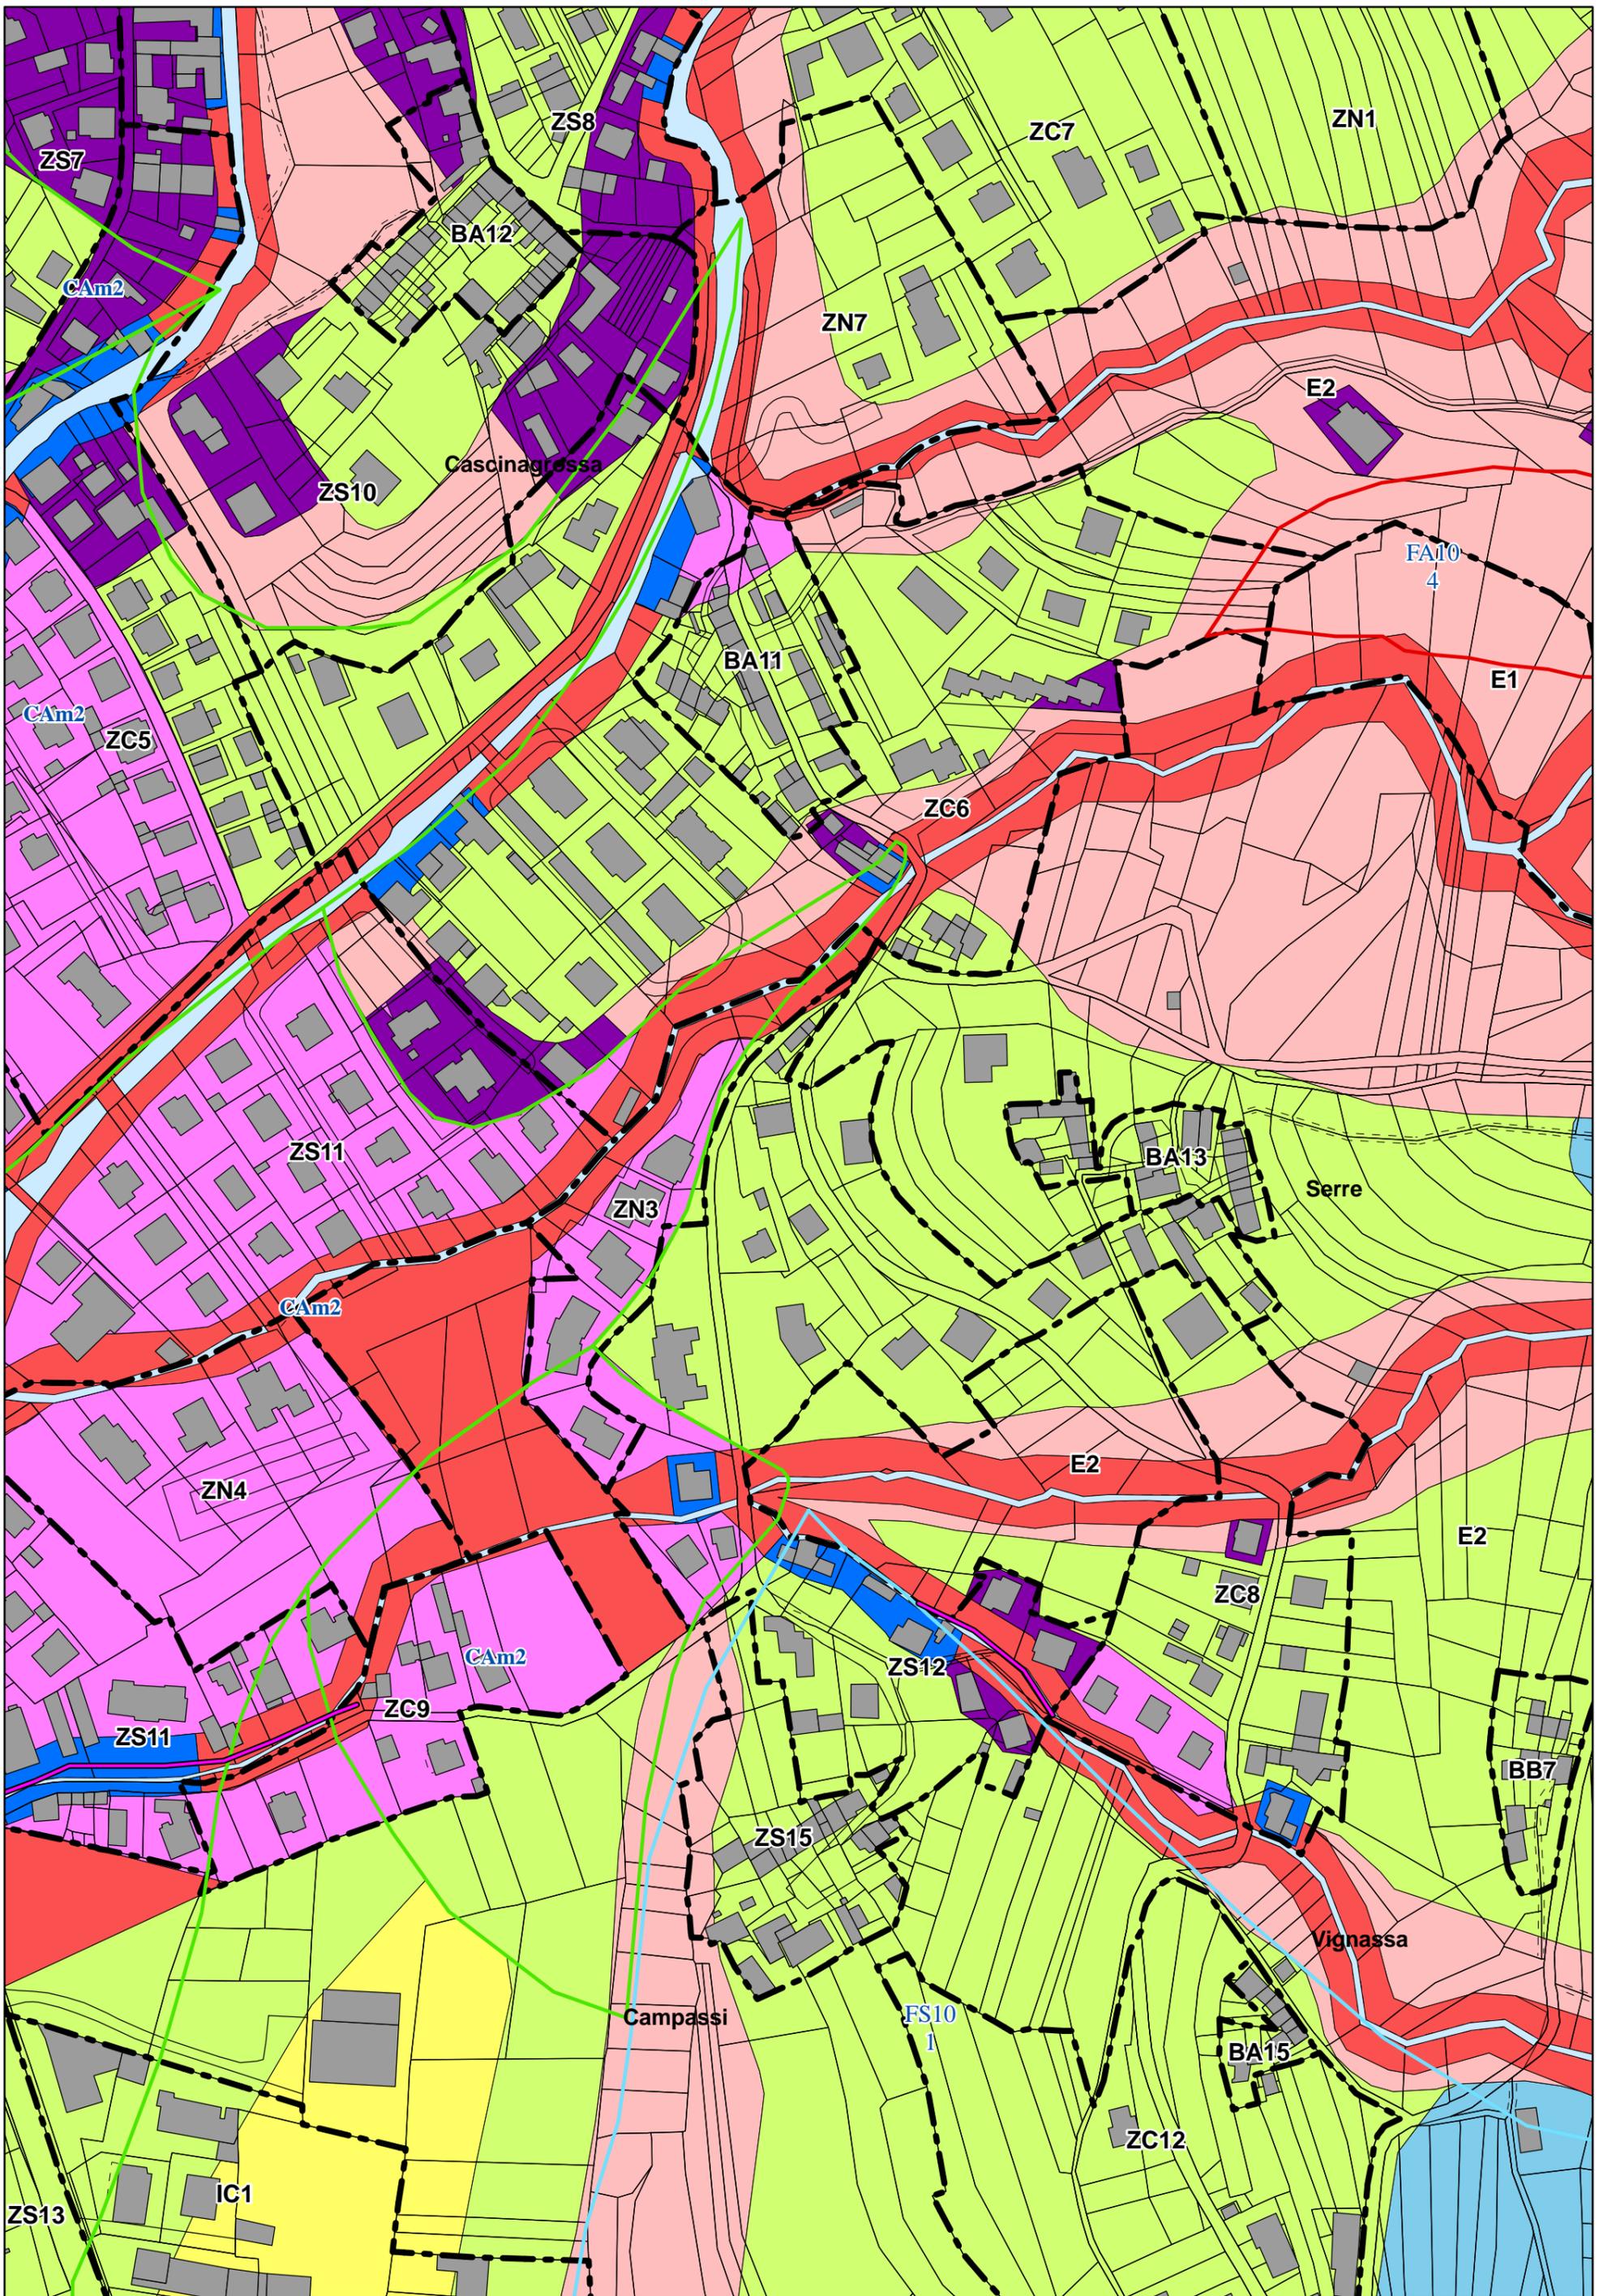
SCHEDA 8

BA11, BA13, ZC6, ZC8, ZS12, ZS15, ZN3

Per l'edificato presente in prossimità dei corsi d'acqua (ricadente nelle Classi IIIb2, IIIb3 e IIIb4) dovranno essere realizzate opere idrauliche per eliminare l'attuale situazione di potenziale rischio (es. adeguamento delle sezioni di deflusso soprattutto lungo i tratti intubati e nelle zone di criticità idraulica e prevedere l'eventuale realizzazione di difese spondali) e dovranno inoltre essere effettuati periodici lavori di controllo delle sezioni di deflusso e delle scarpate laterali degli alvei, per mantenere una completa officiosità idraulica delle opere realizzate e di quelle da realizzare (vedasi a riguardo anche gli interventi proposti sull'elaborato A1 – Relazione Idraulica integrativa per i rii Gran Comba, Comba di Massa e Comba dei Campassi del P.R.G., al capitolo 4.1).

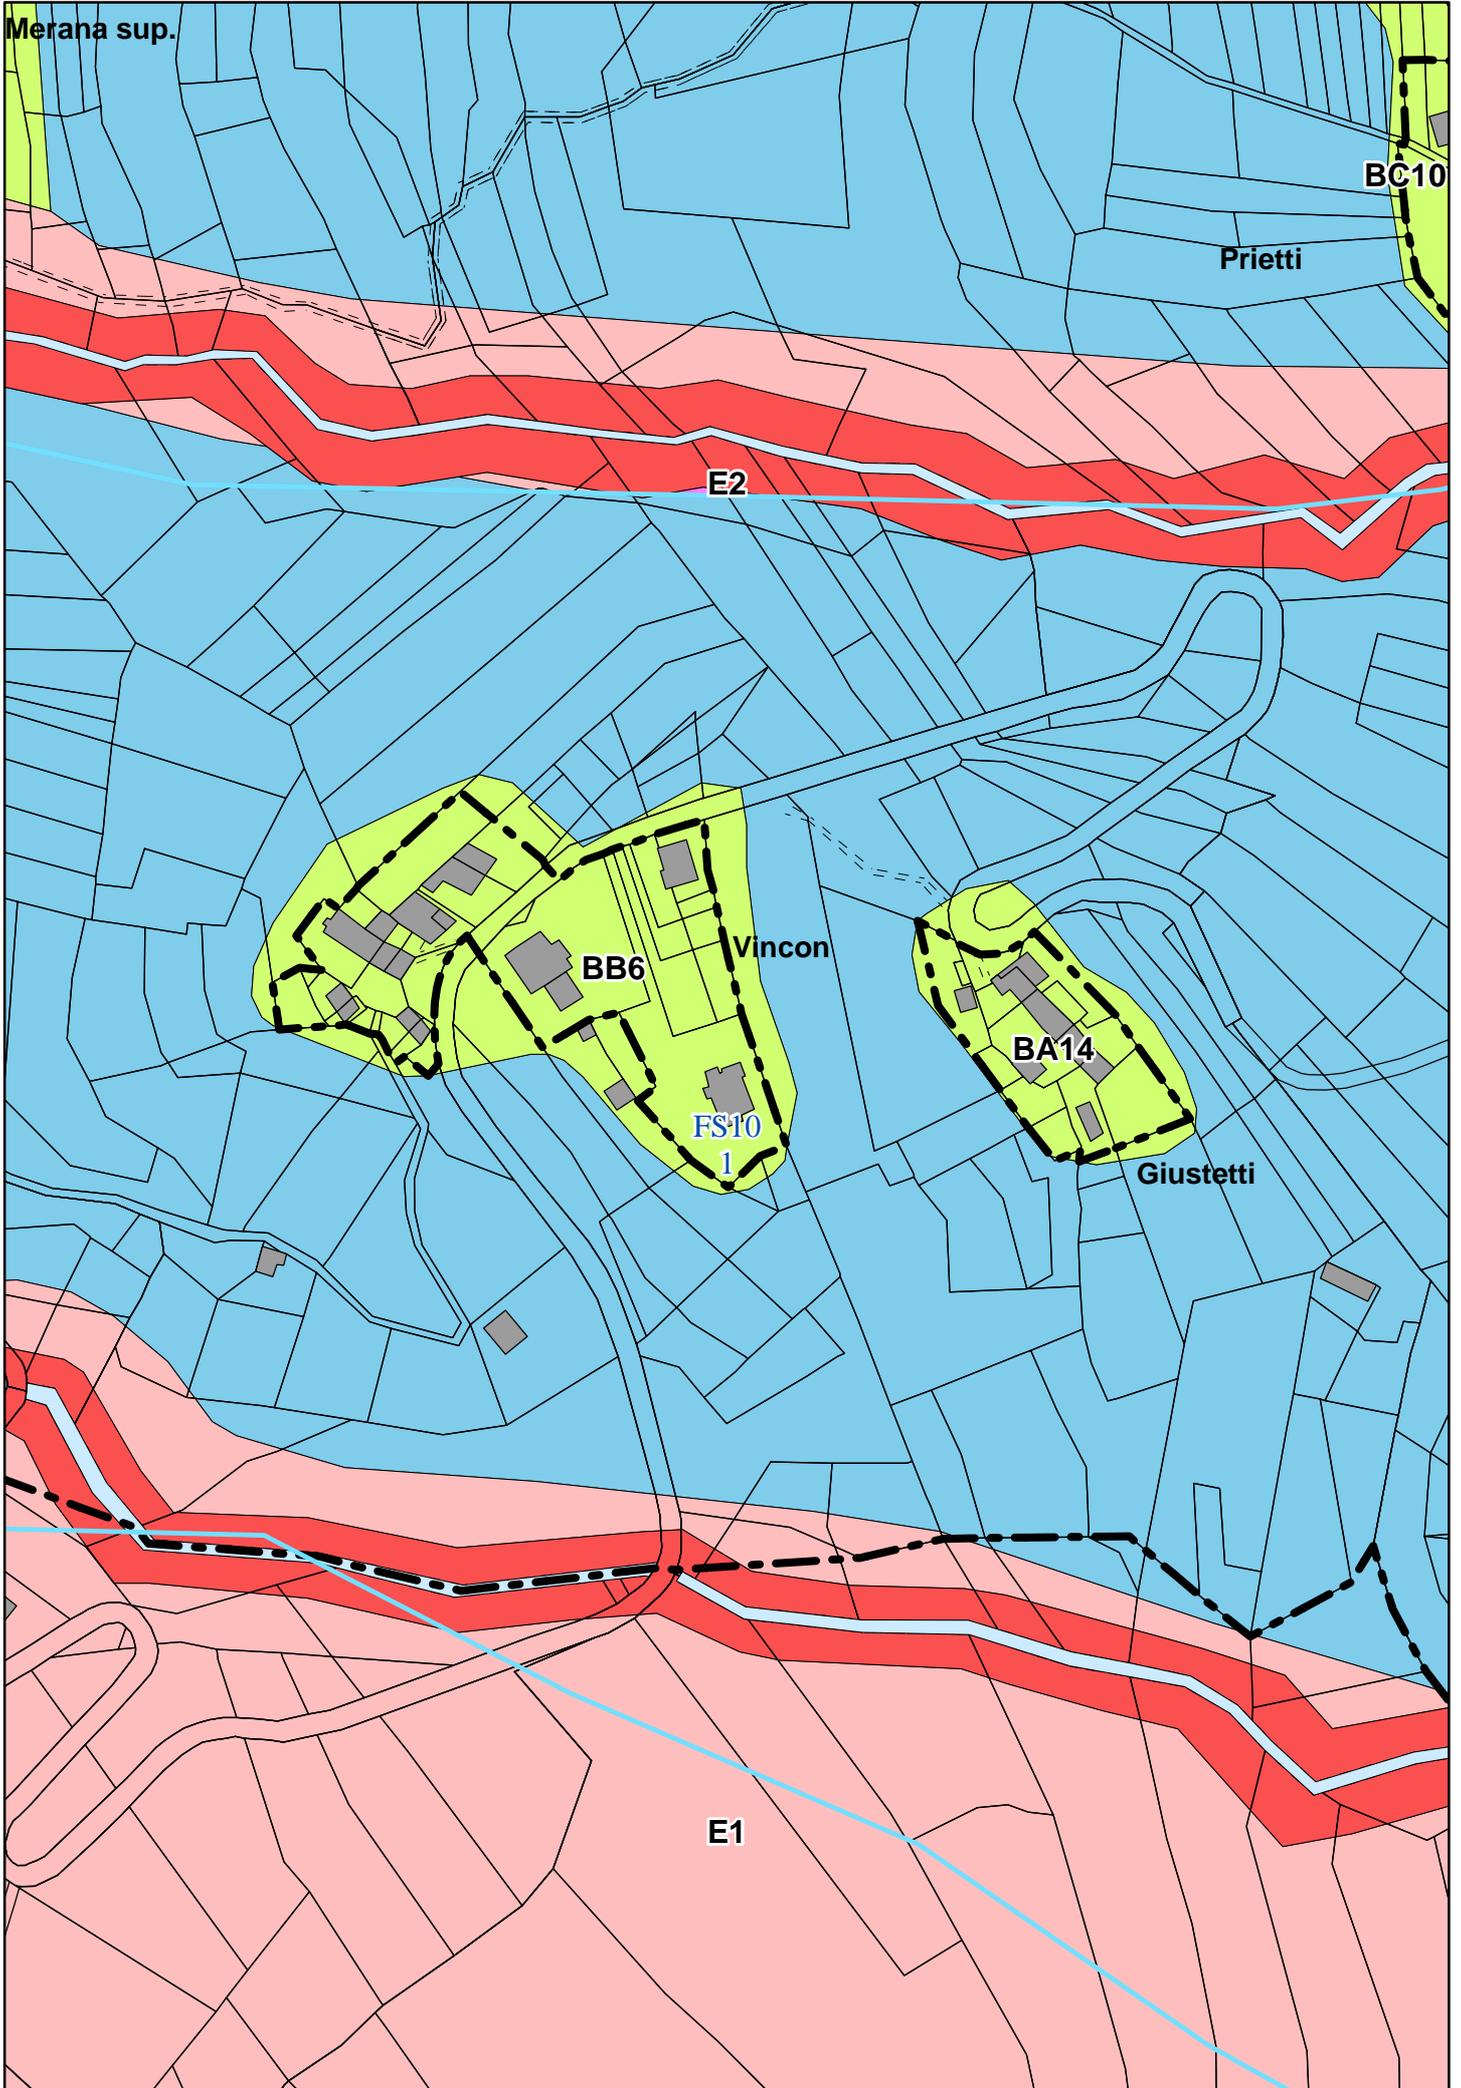
SCHEDA 9

BA14, BB6

Non essendo stati riscontrati condizionamenti negativi determinanti le due borgate sono state poste in Classe II.

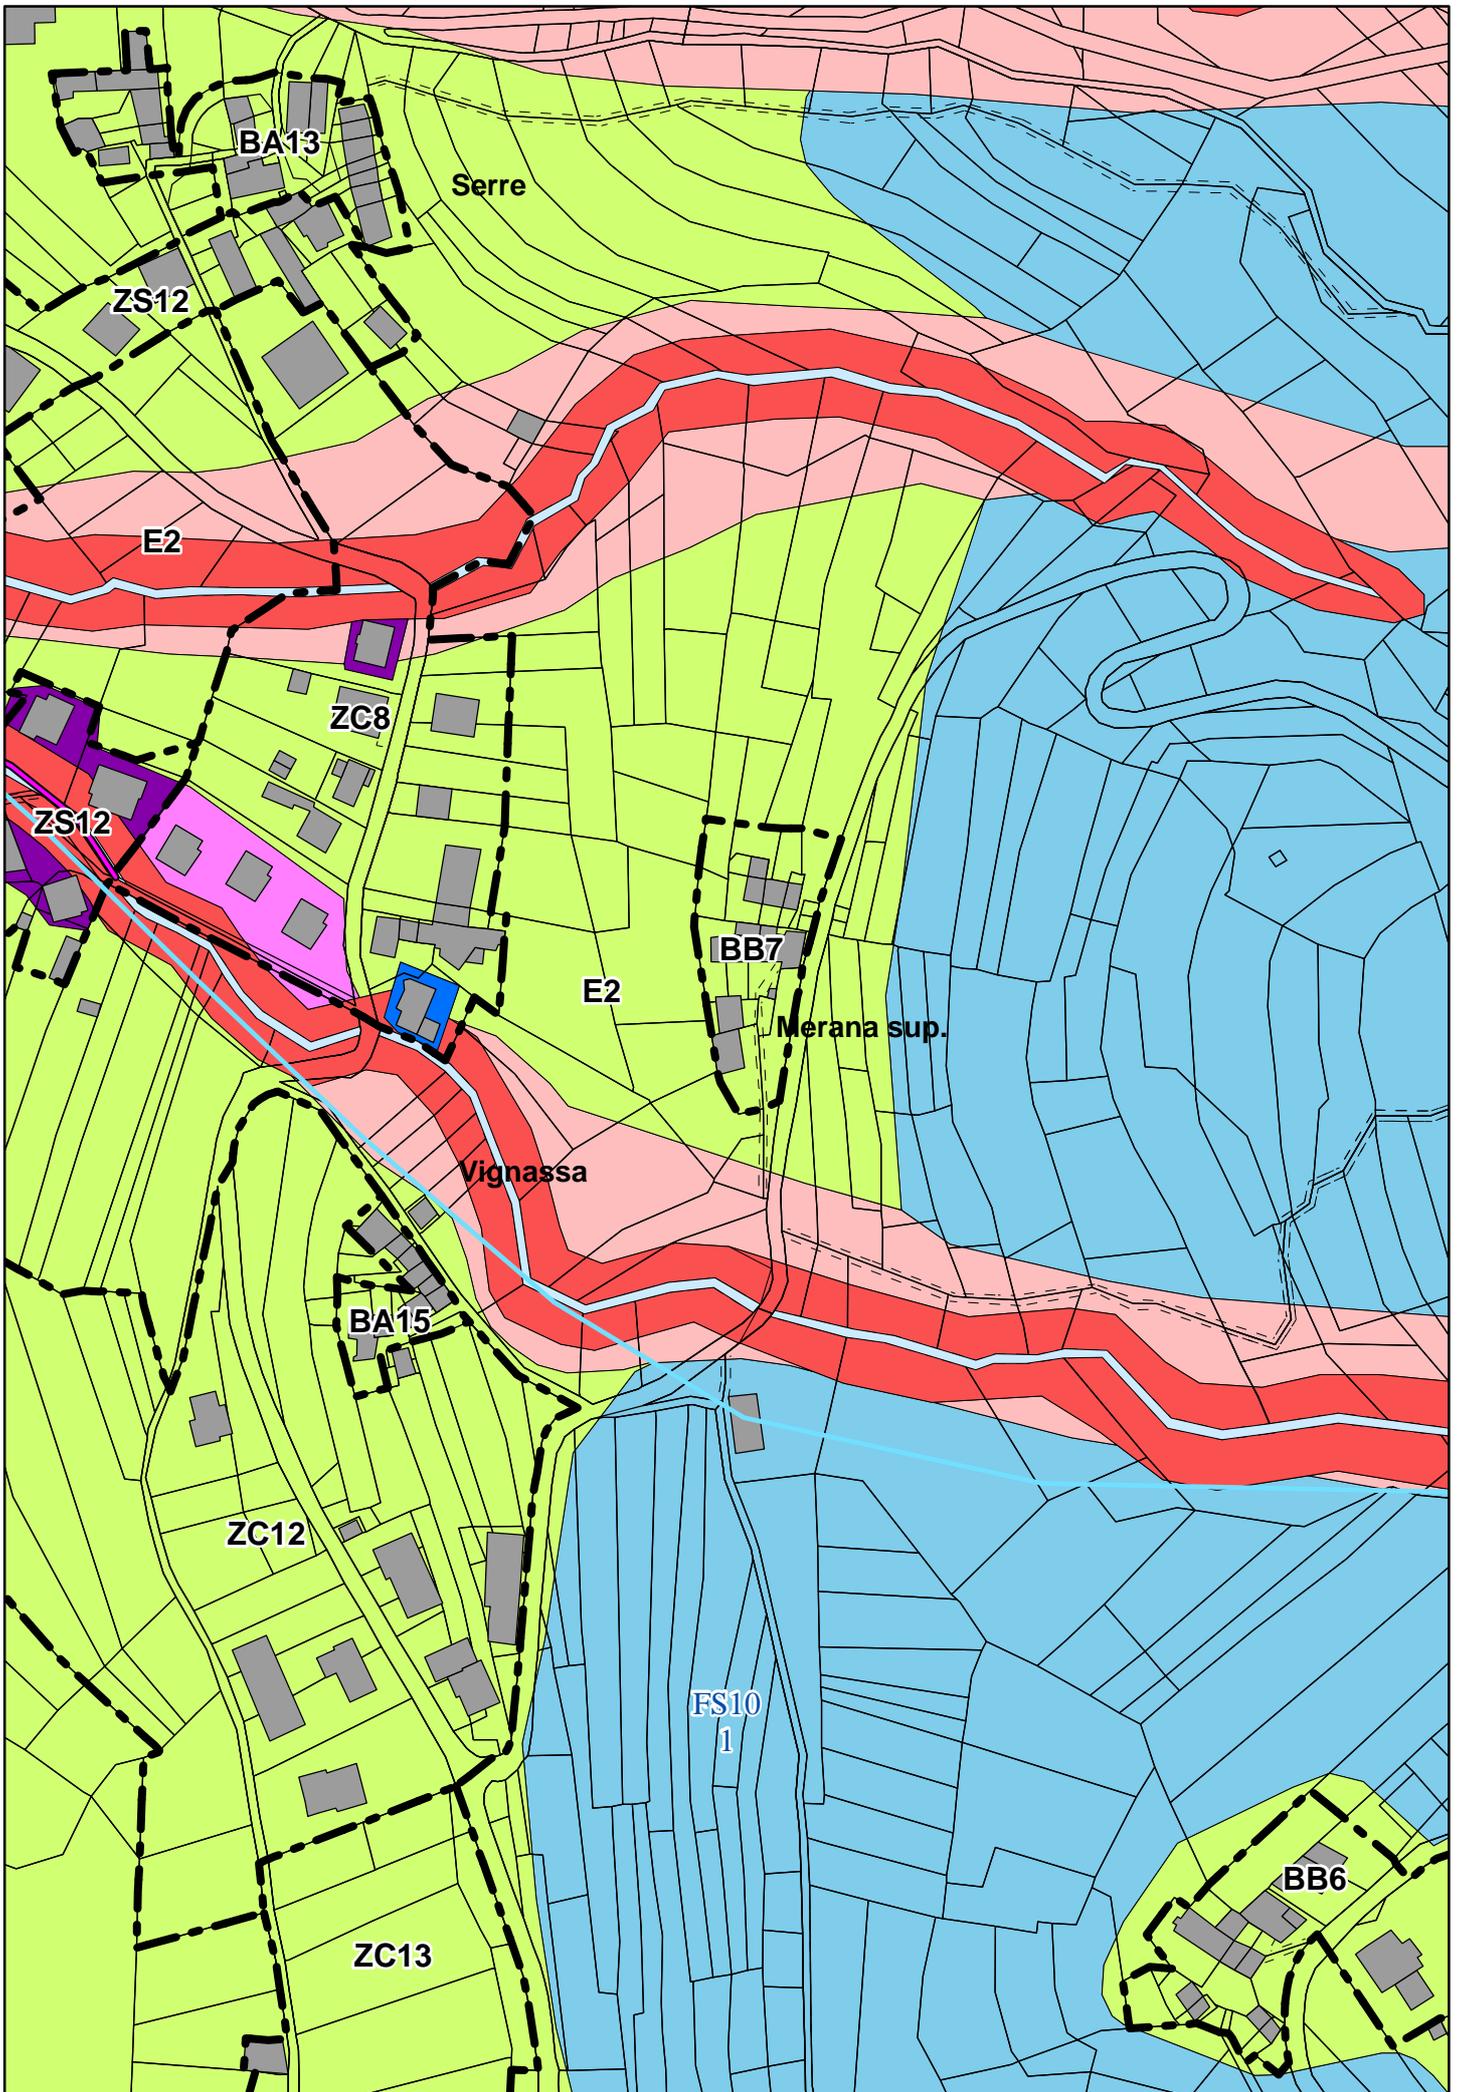
SCHEMA 10

BB7

Non essendo stati riscontrati condizionamenti negativi determinanti la borgata è stata posta in Classe II.

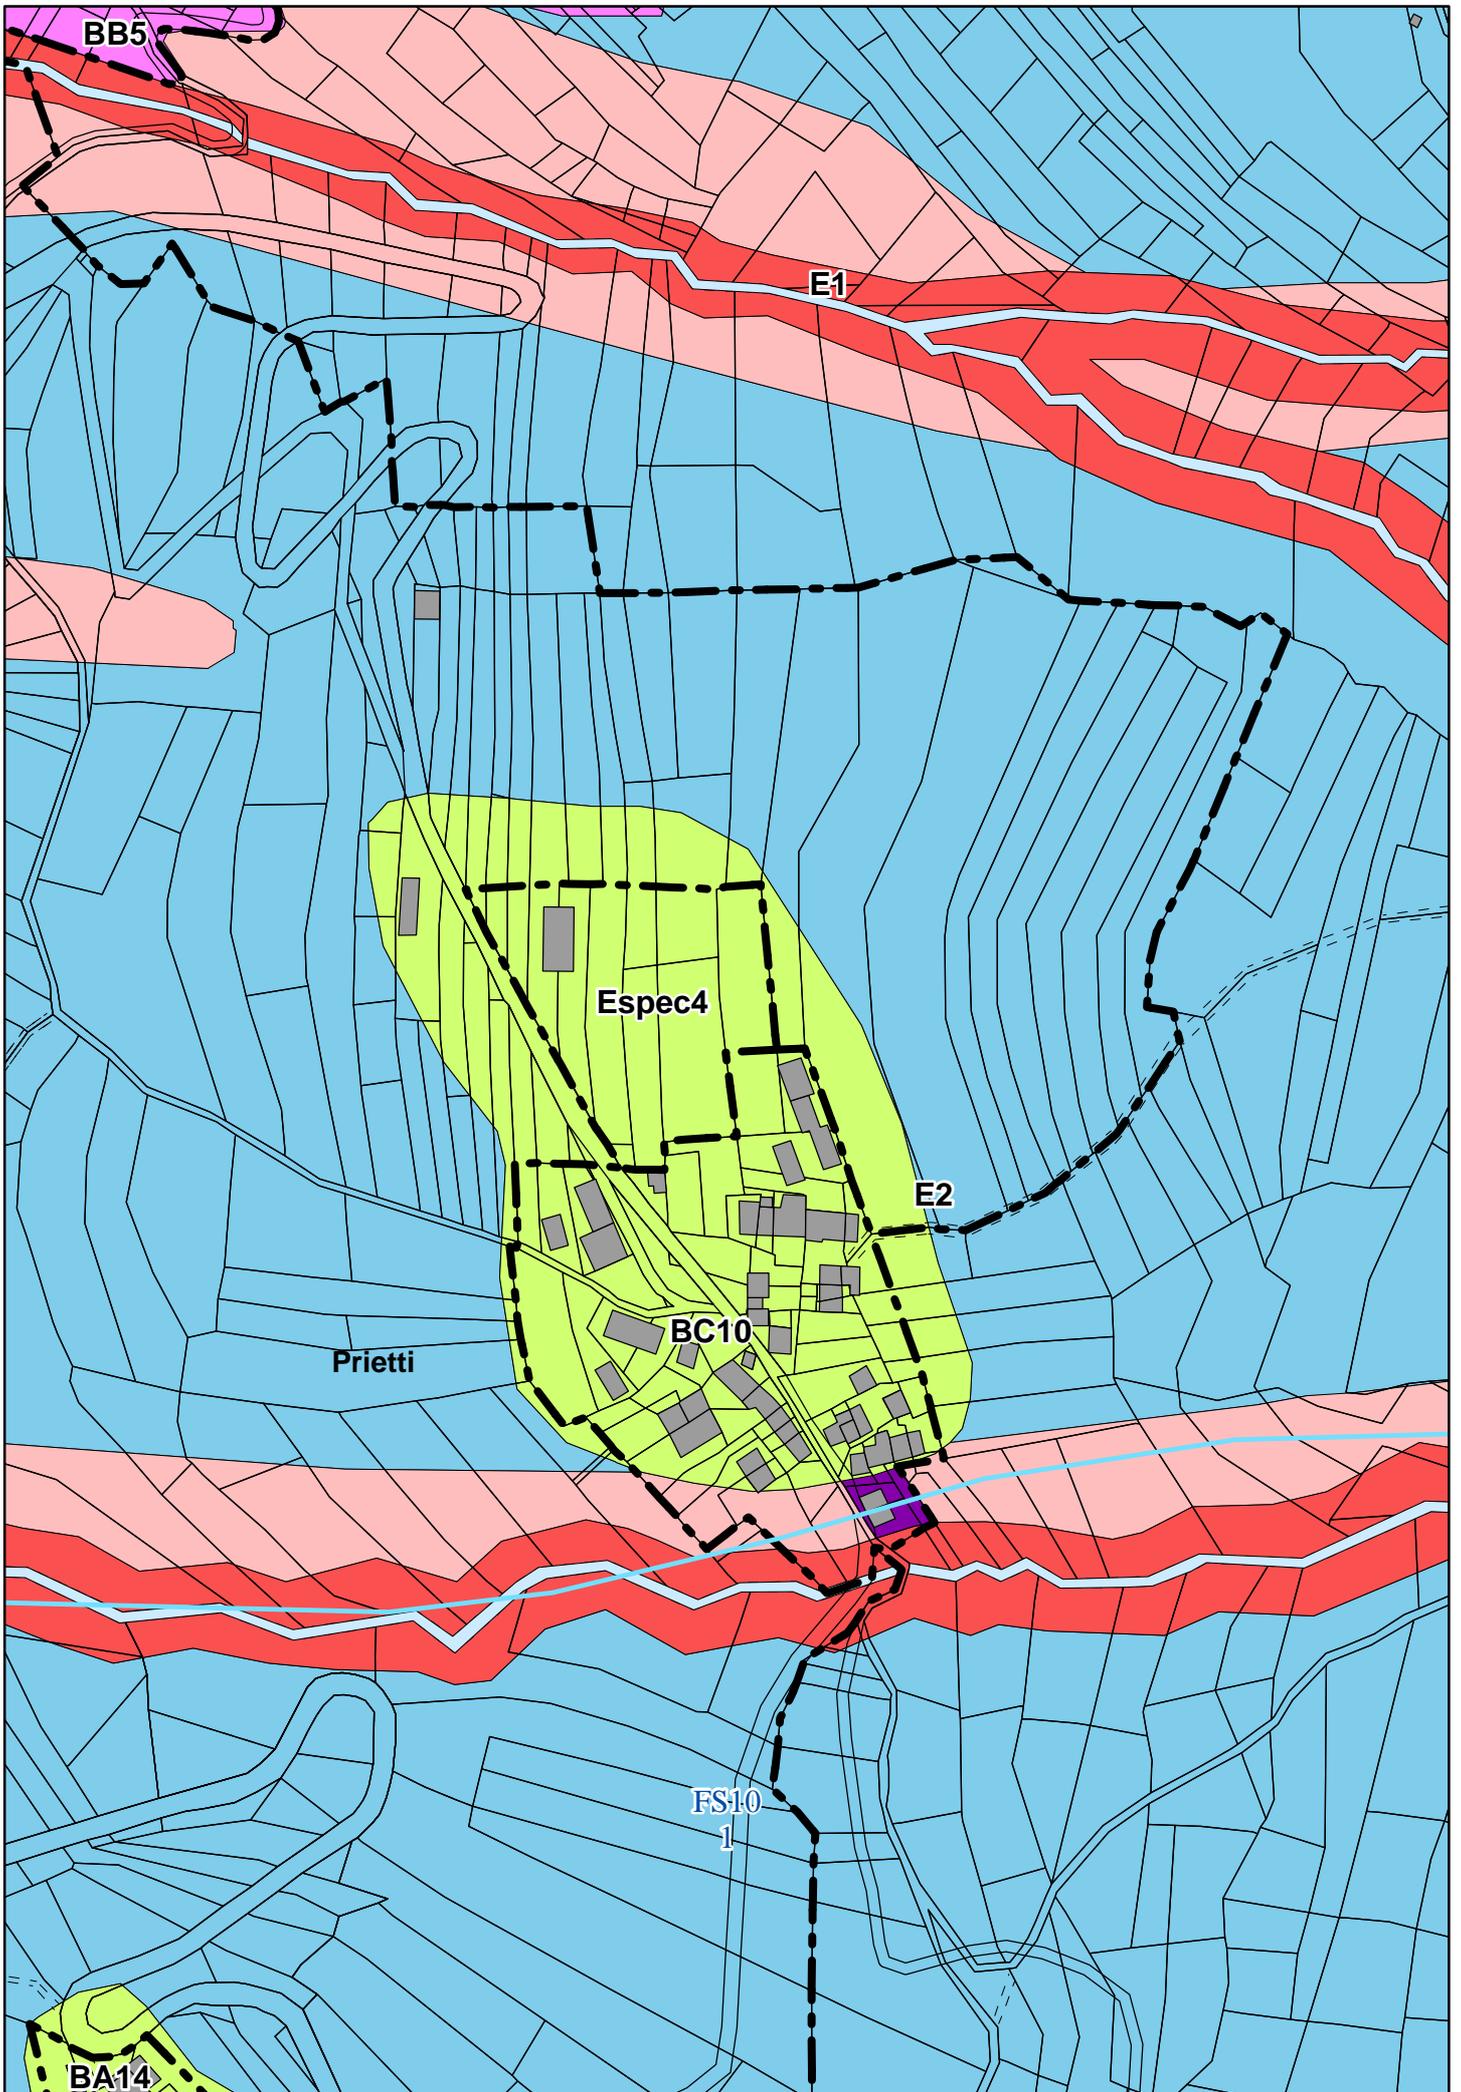
SCHEDA 11

BC10, Espec4

Per quest'ultima costruzione sarà opportuno un periodico controllo delle scarpate e delle condizioni di libero deflusso delle acque.

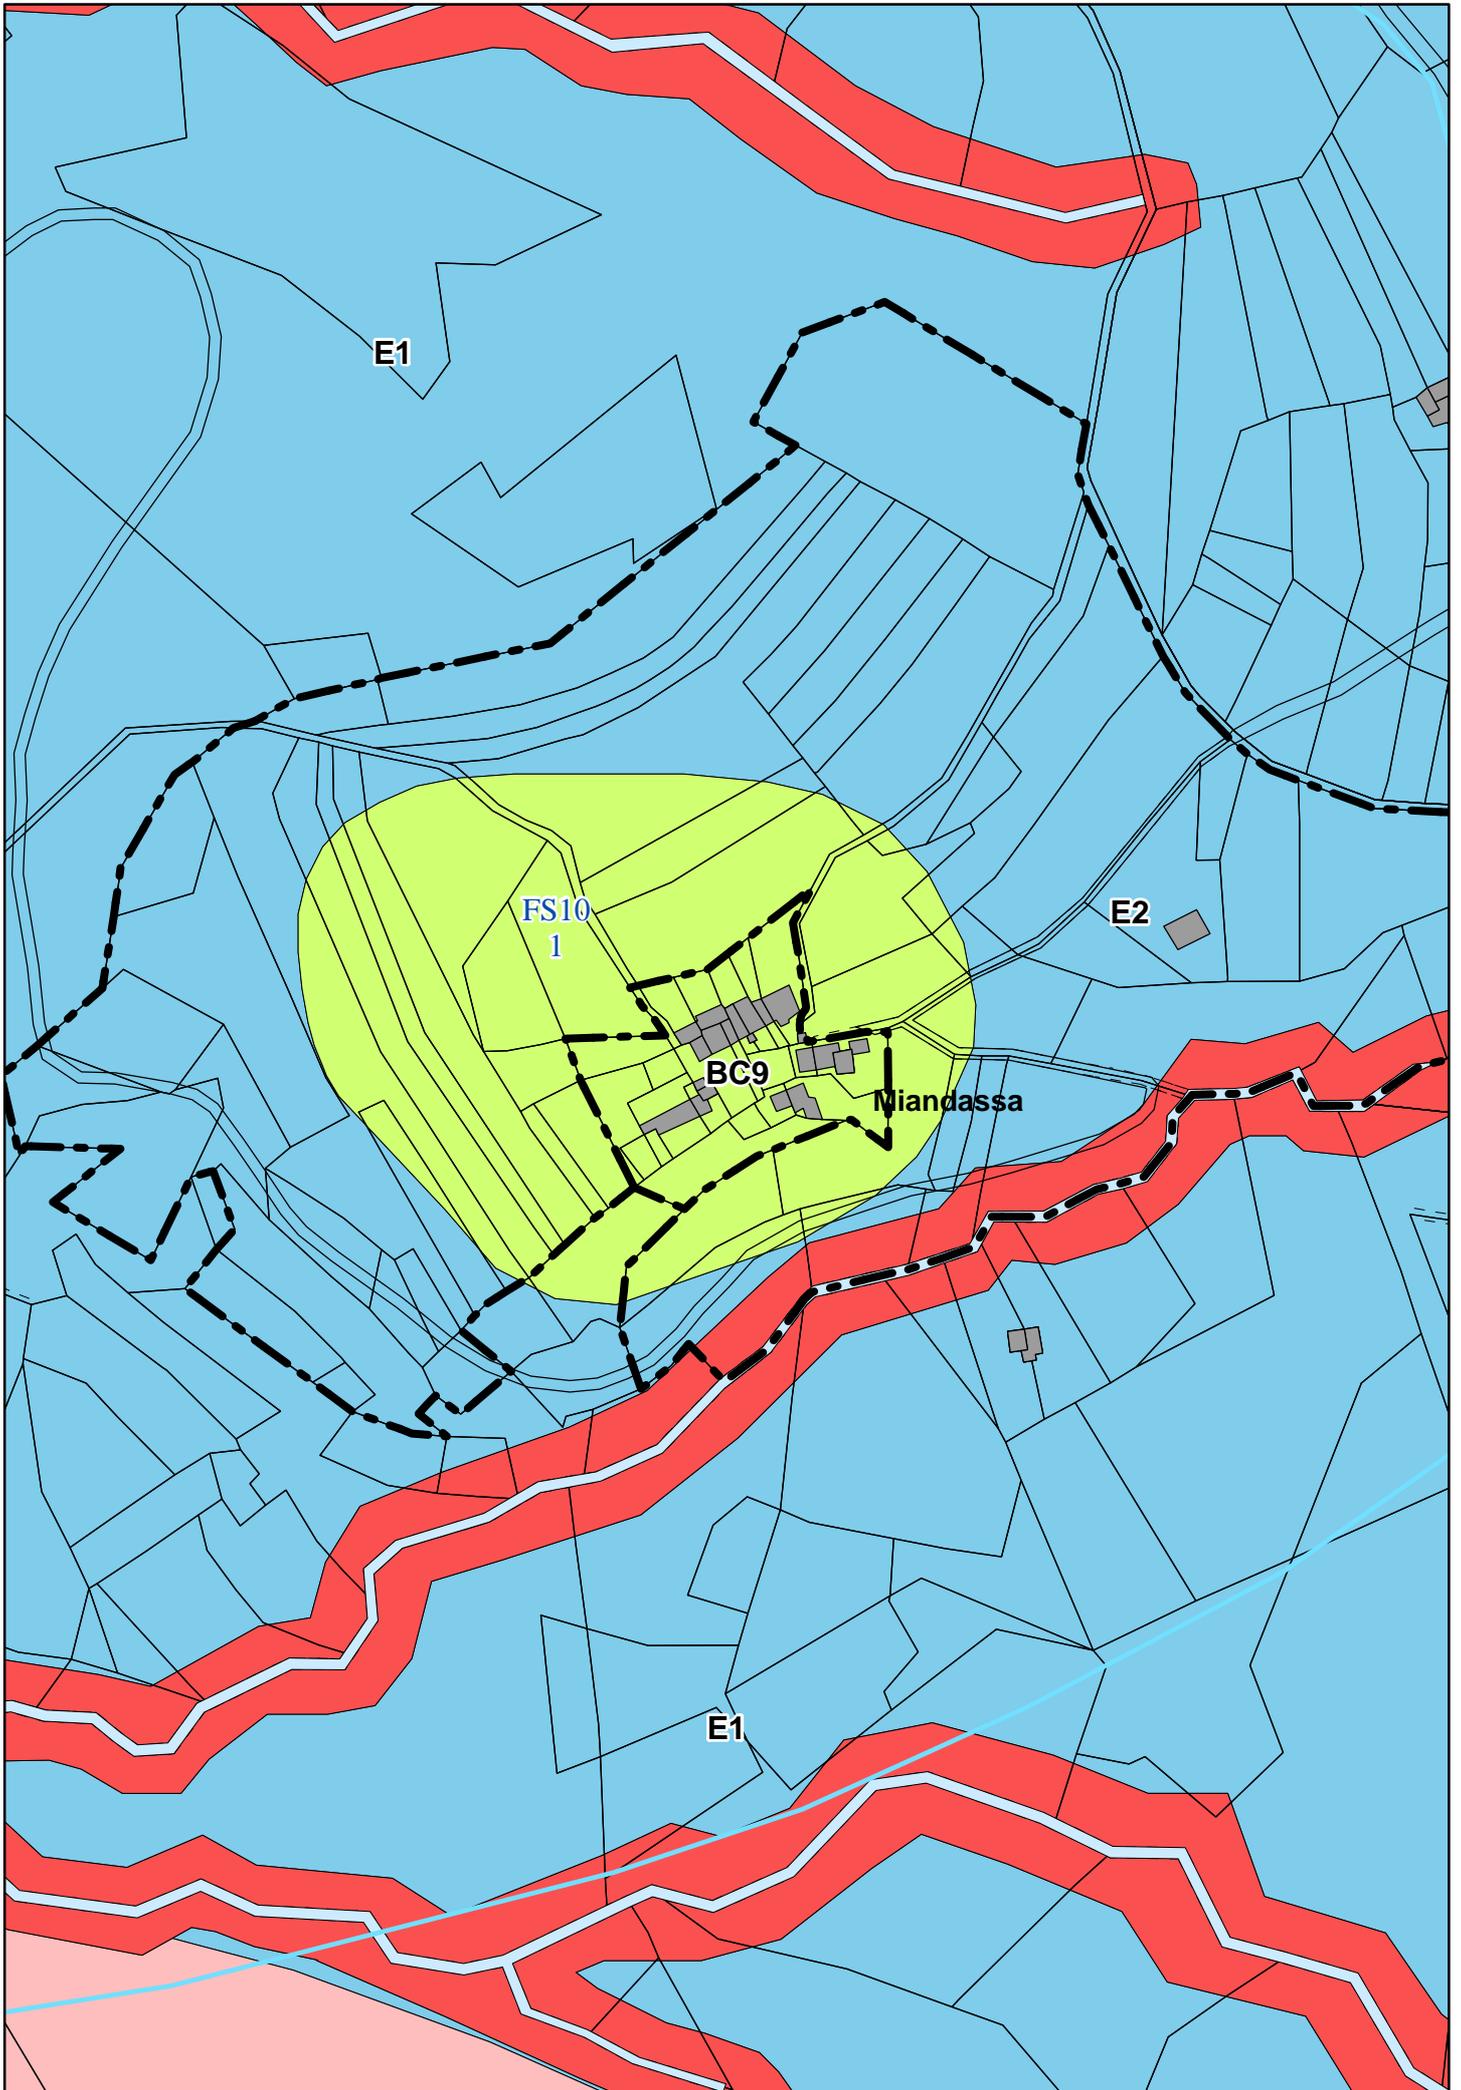
SCHEDA 12

BC9

Non essendo stati riscontrati condizionamenti negativi determinanti la borgata è stata posta in Classe II.

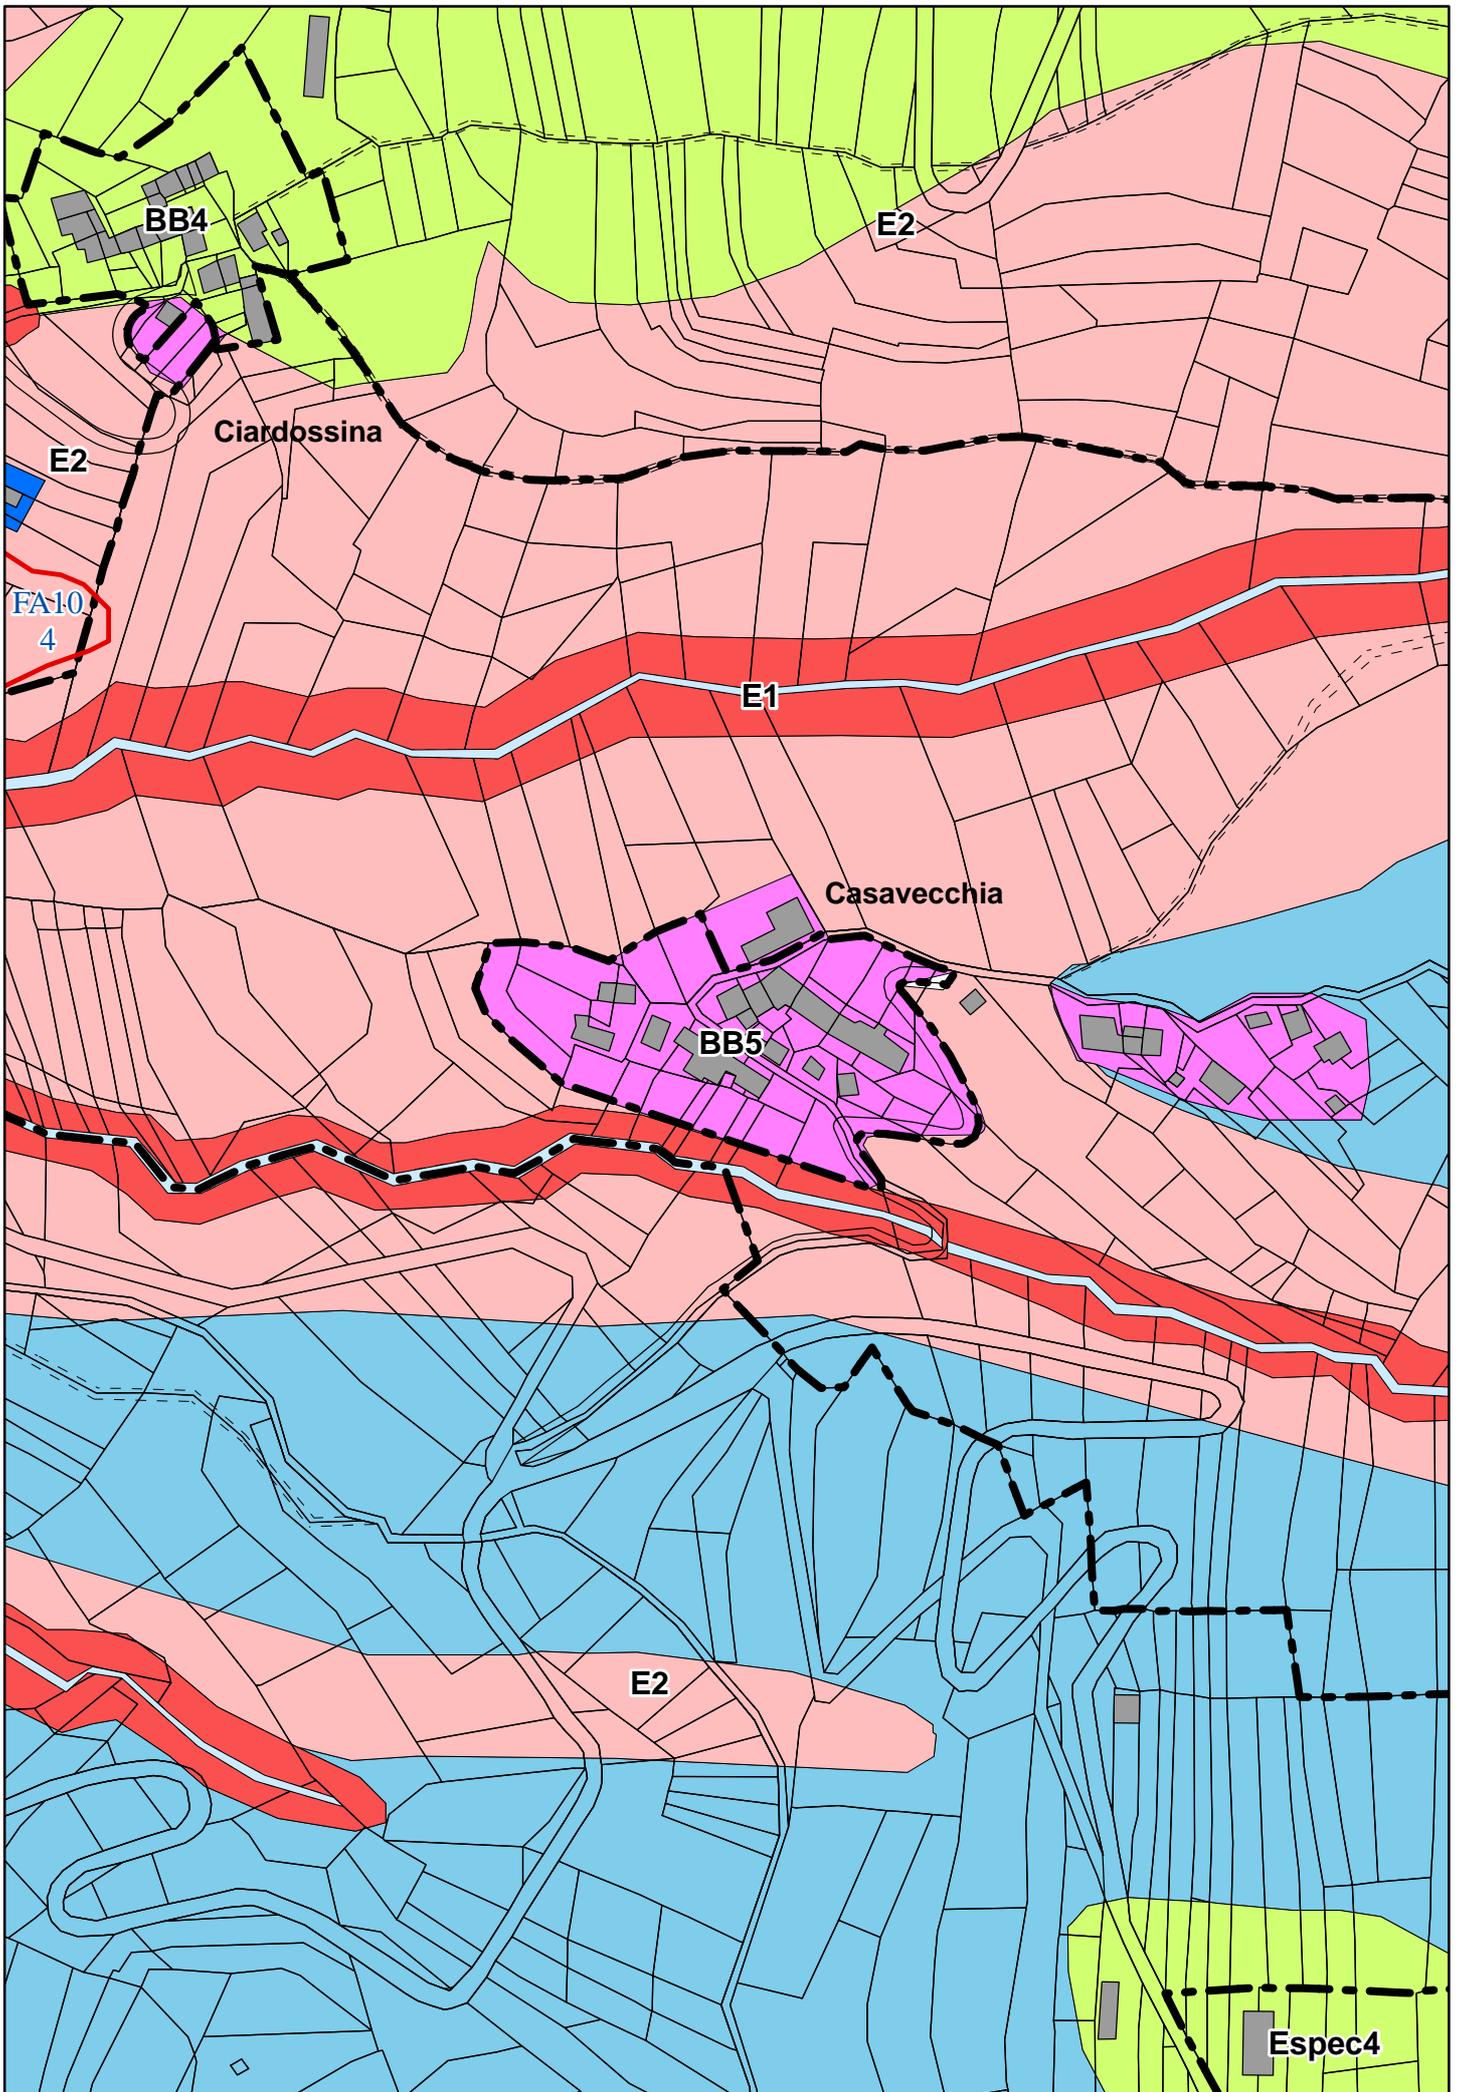
SCHEDA 13

BB5

Dato il condizionamento presente (Classe IIIb2) gli interventi di riassetto a difesa dell'edificato (azzonamento BB5 e fabbricati esterni ricadenti in aree agricole E1) possono essere identificati in un drenaggio accurato delle acque di ruscellamento superficiale con allontanamento nel vicino impluvio.
