PIANO REGOLATORE GENERALE INTERCOMUNALE

VARIANTE STRUTTURALE DI ADEGUAMENTO AL P.A.I.
redatta ai sensi della L.R. 1/2007

COMUNE: VILLAR PEROSA

ANALISI DELLE PREVISIONI URBANISTICHE

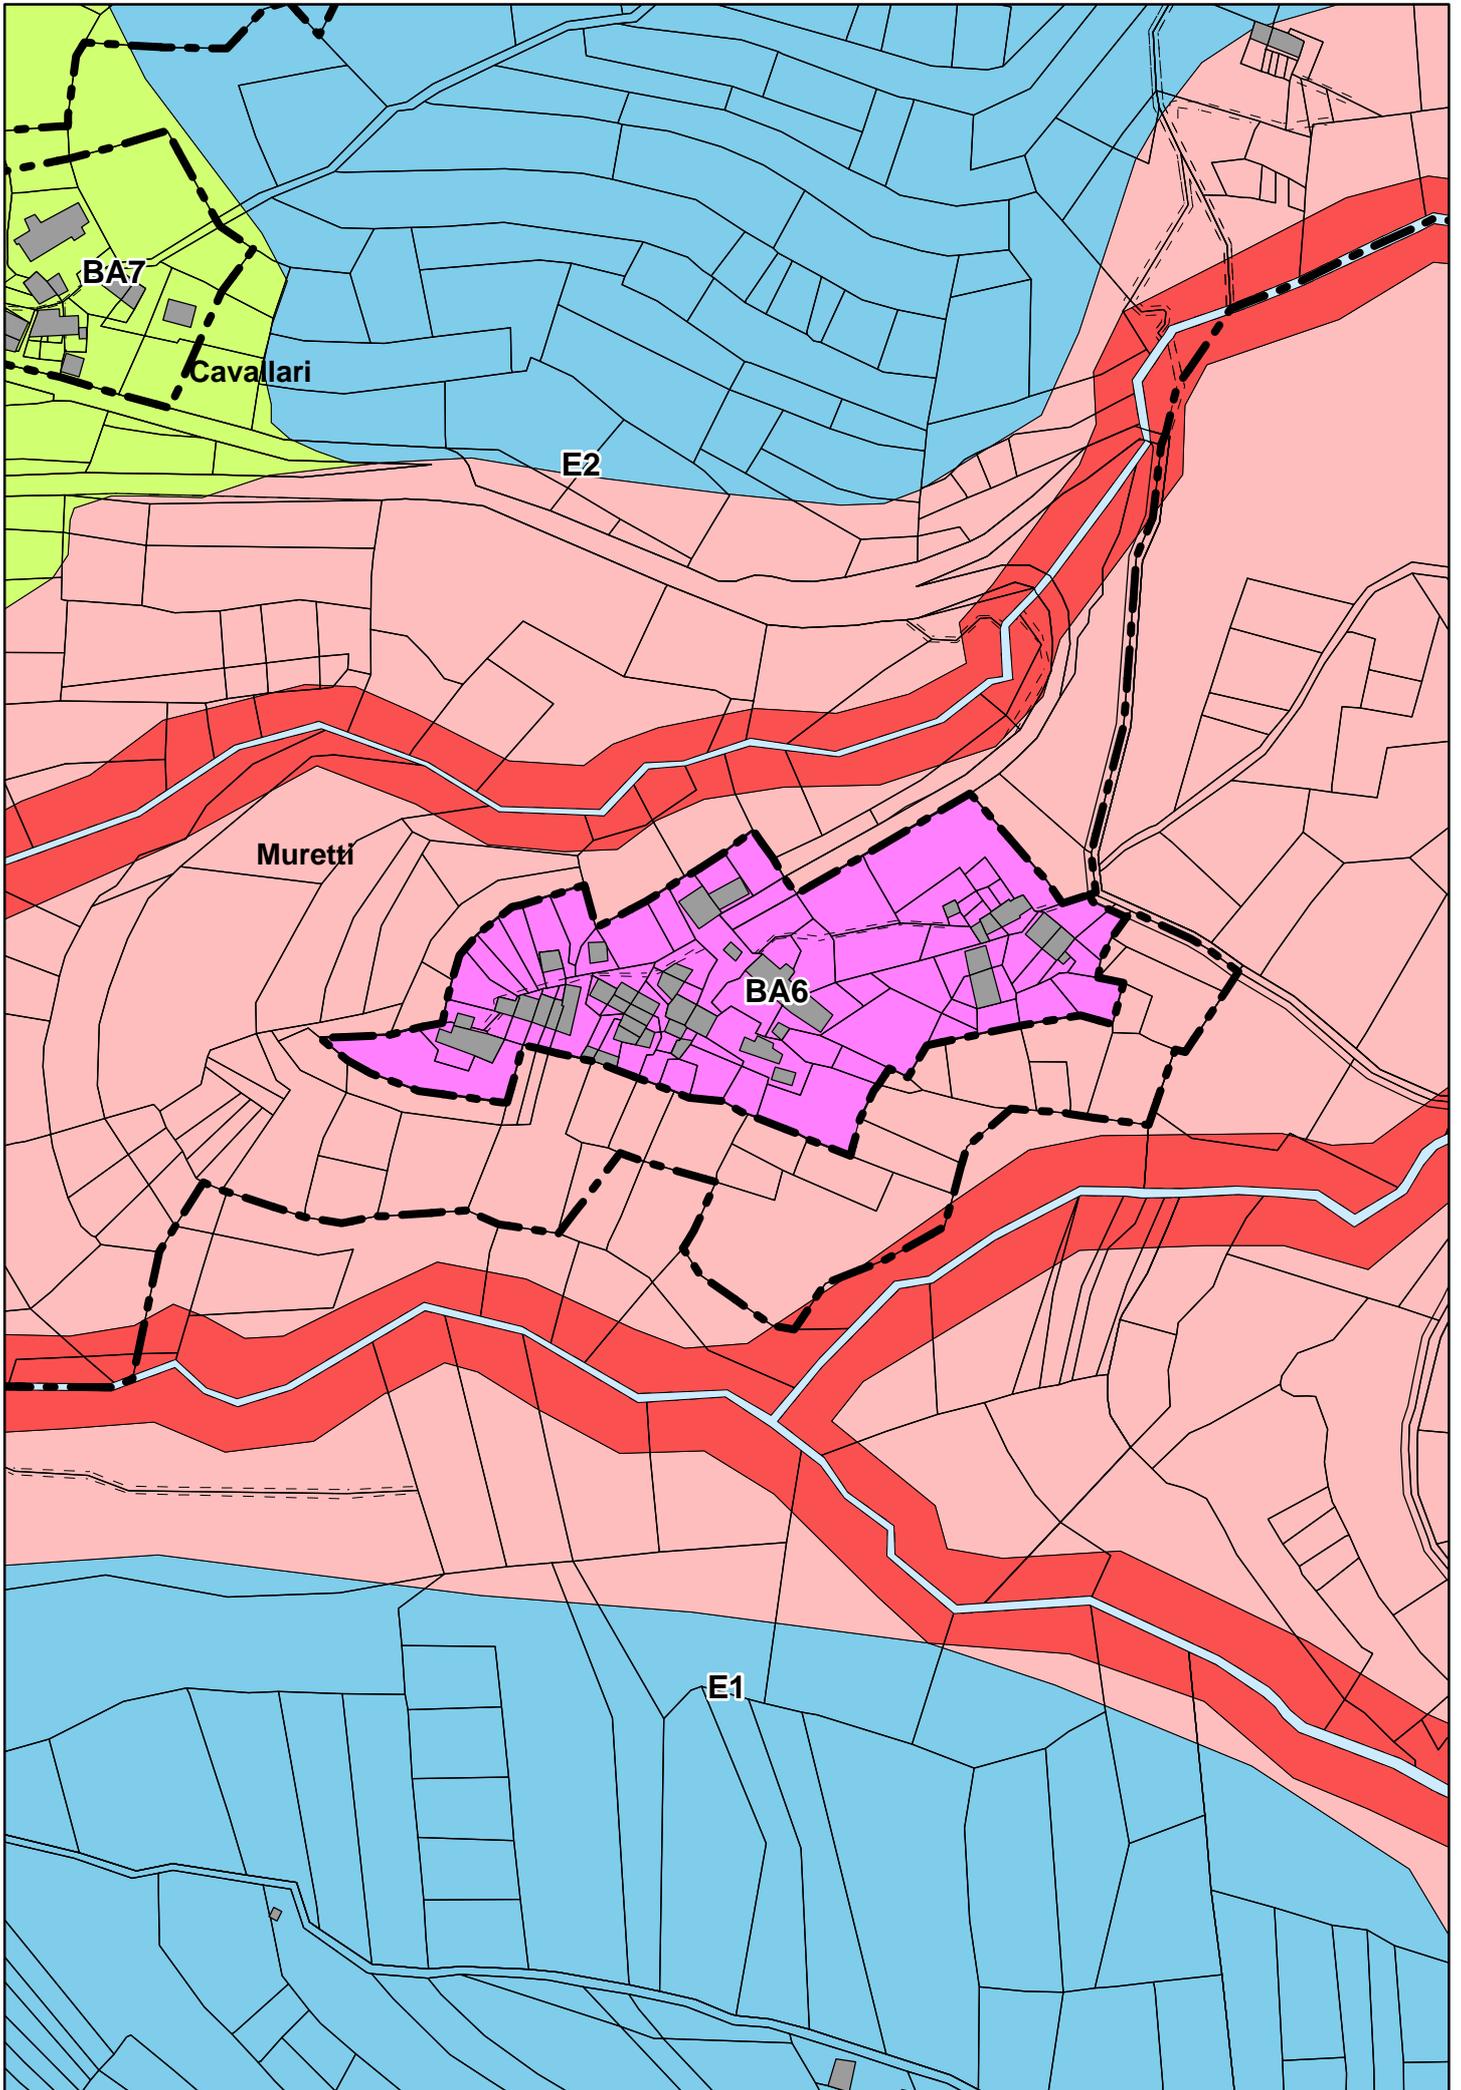
SCHEMA 14

BA6

Dato il condizionamento presente gli interventi di riassetto a difesa dell'edificato possono essere identificati in un drenaggio accurato delle acque di ruscellamento superficiale con allontanamento nel vicino impluvio.

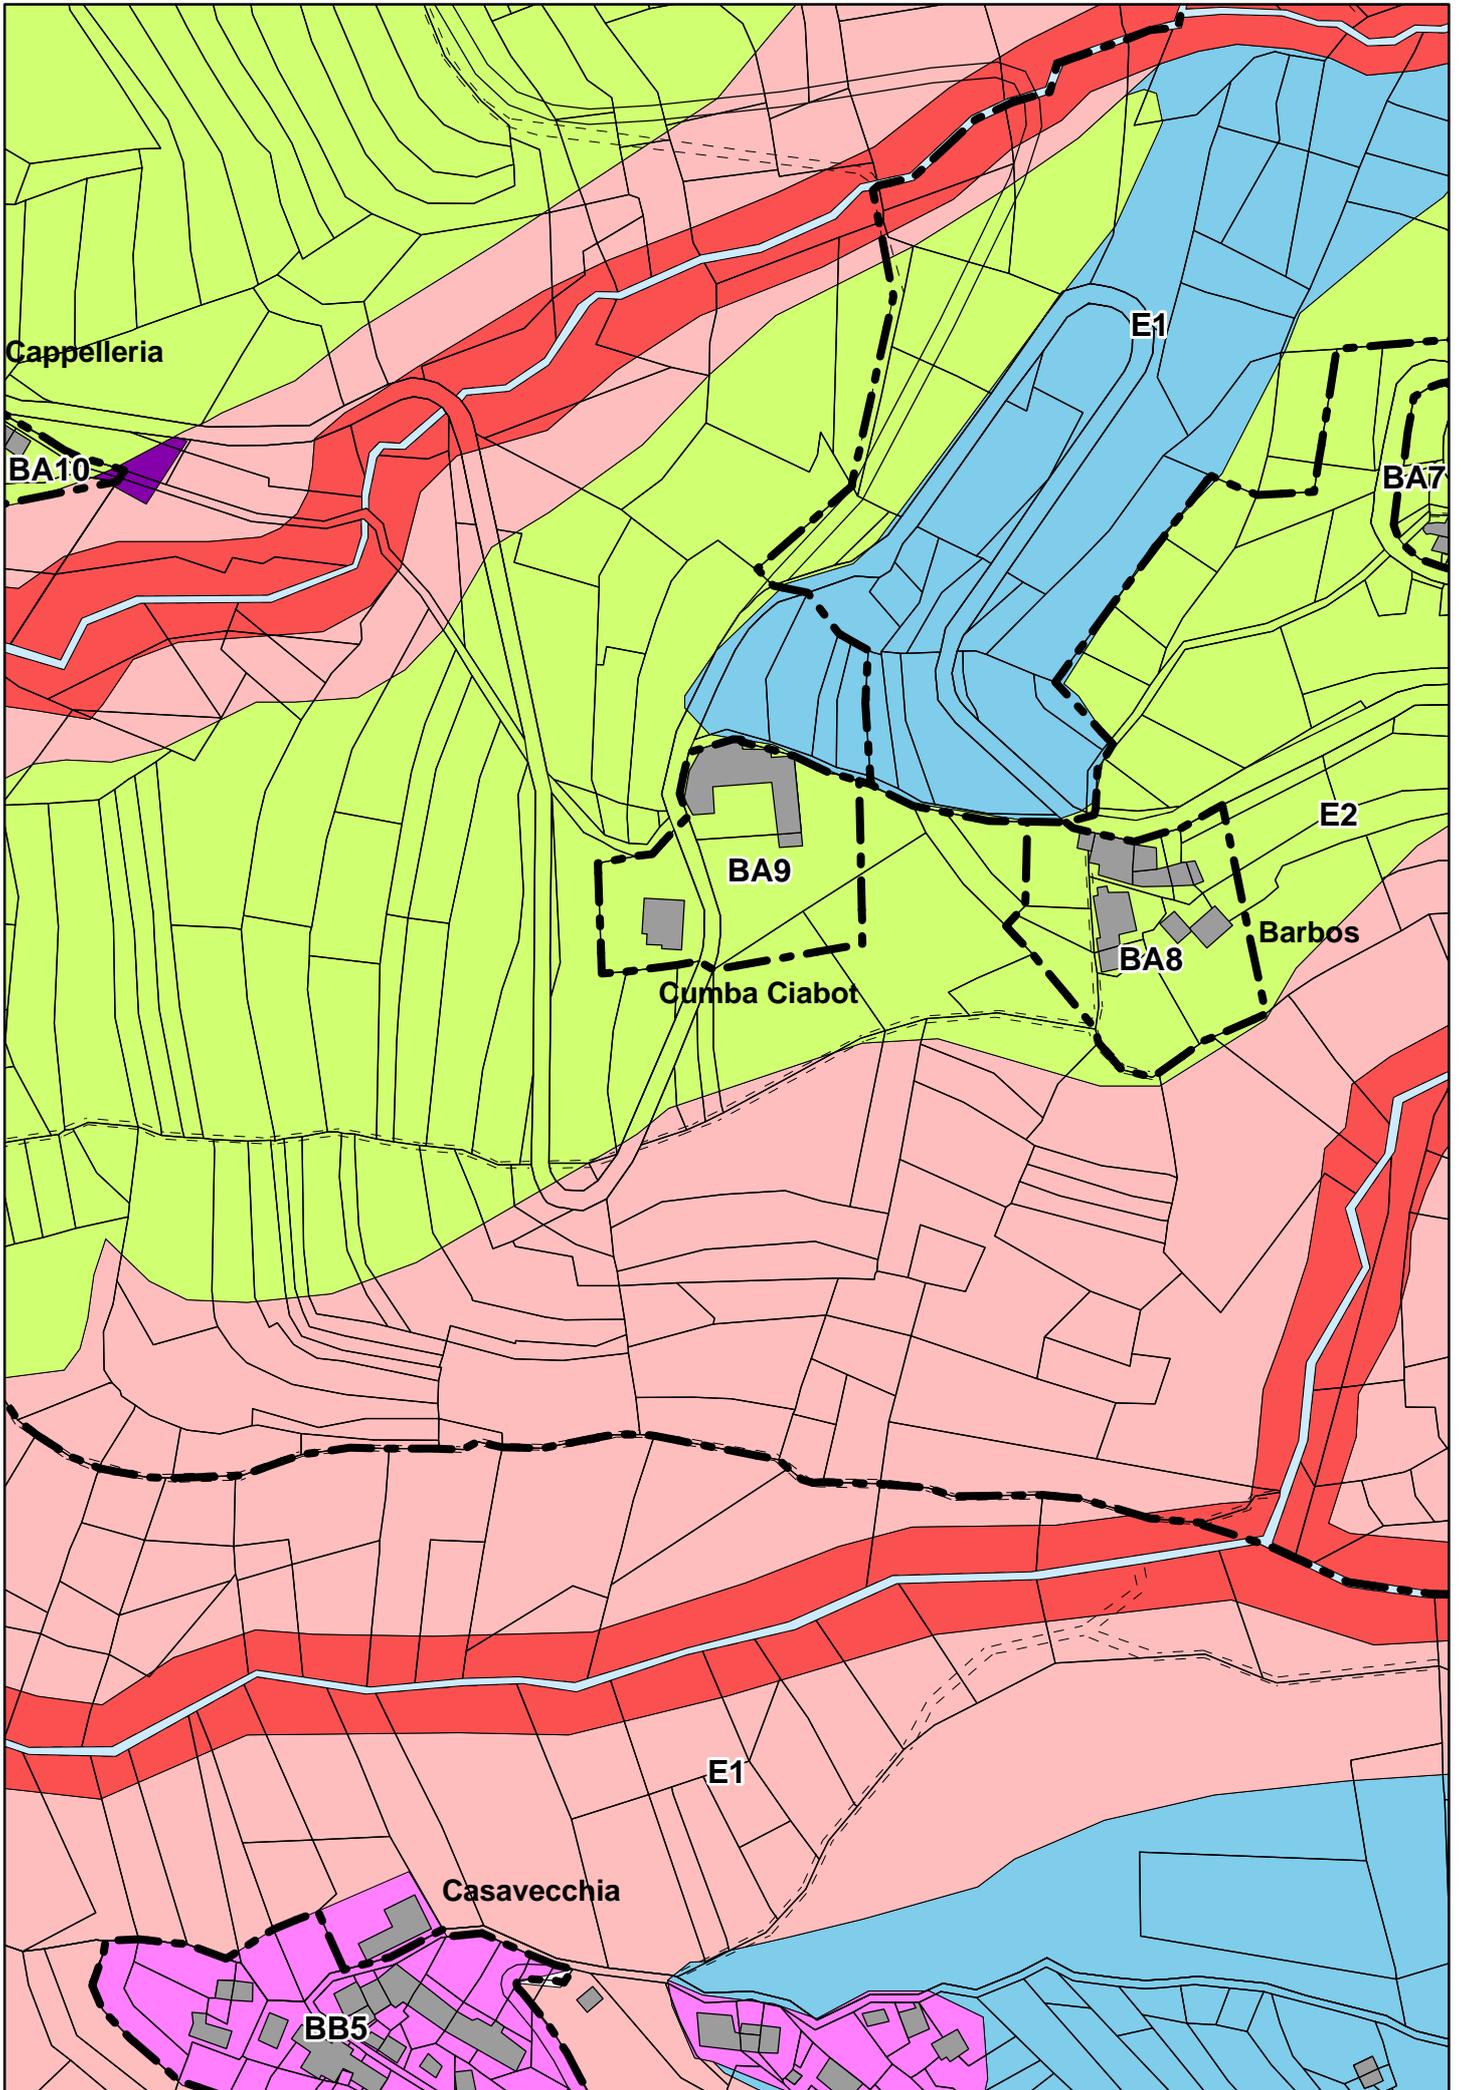
SCHEDA 17

BA9

Mancando particolari condizionamenti negativi determinanti all'interno dell'azzonamento BA9, la borgata è stata posta in Classe II.

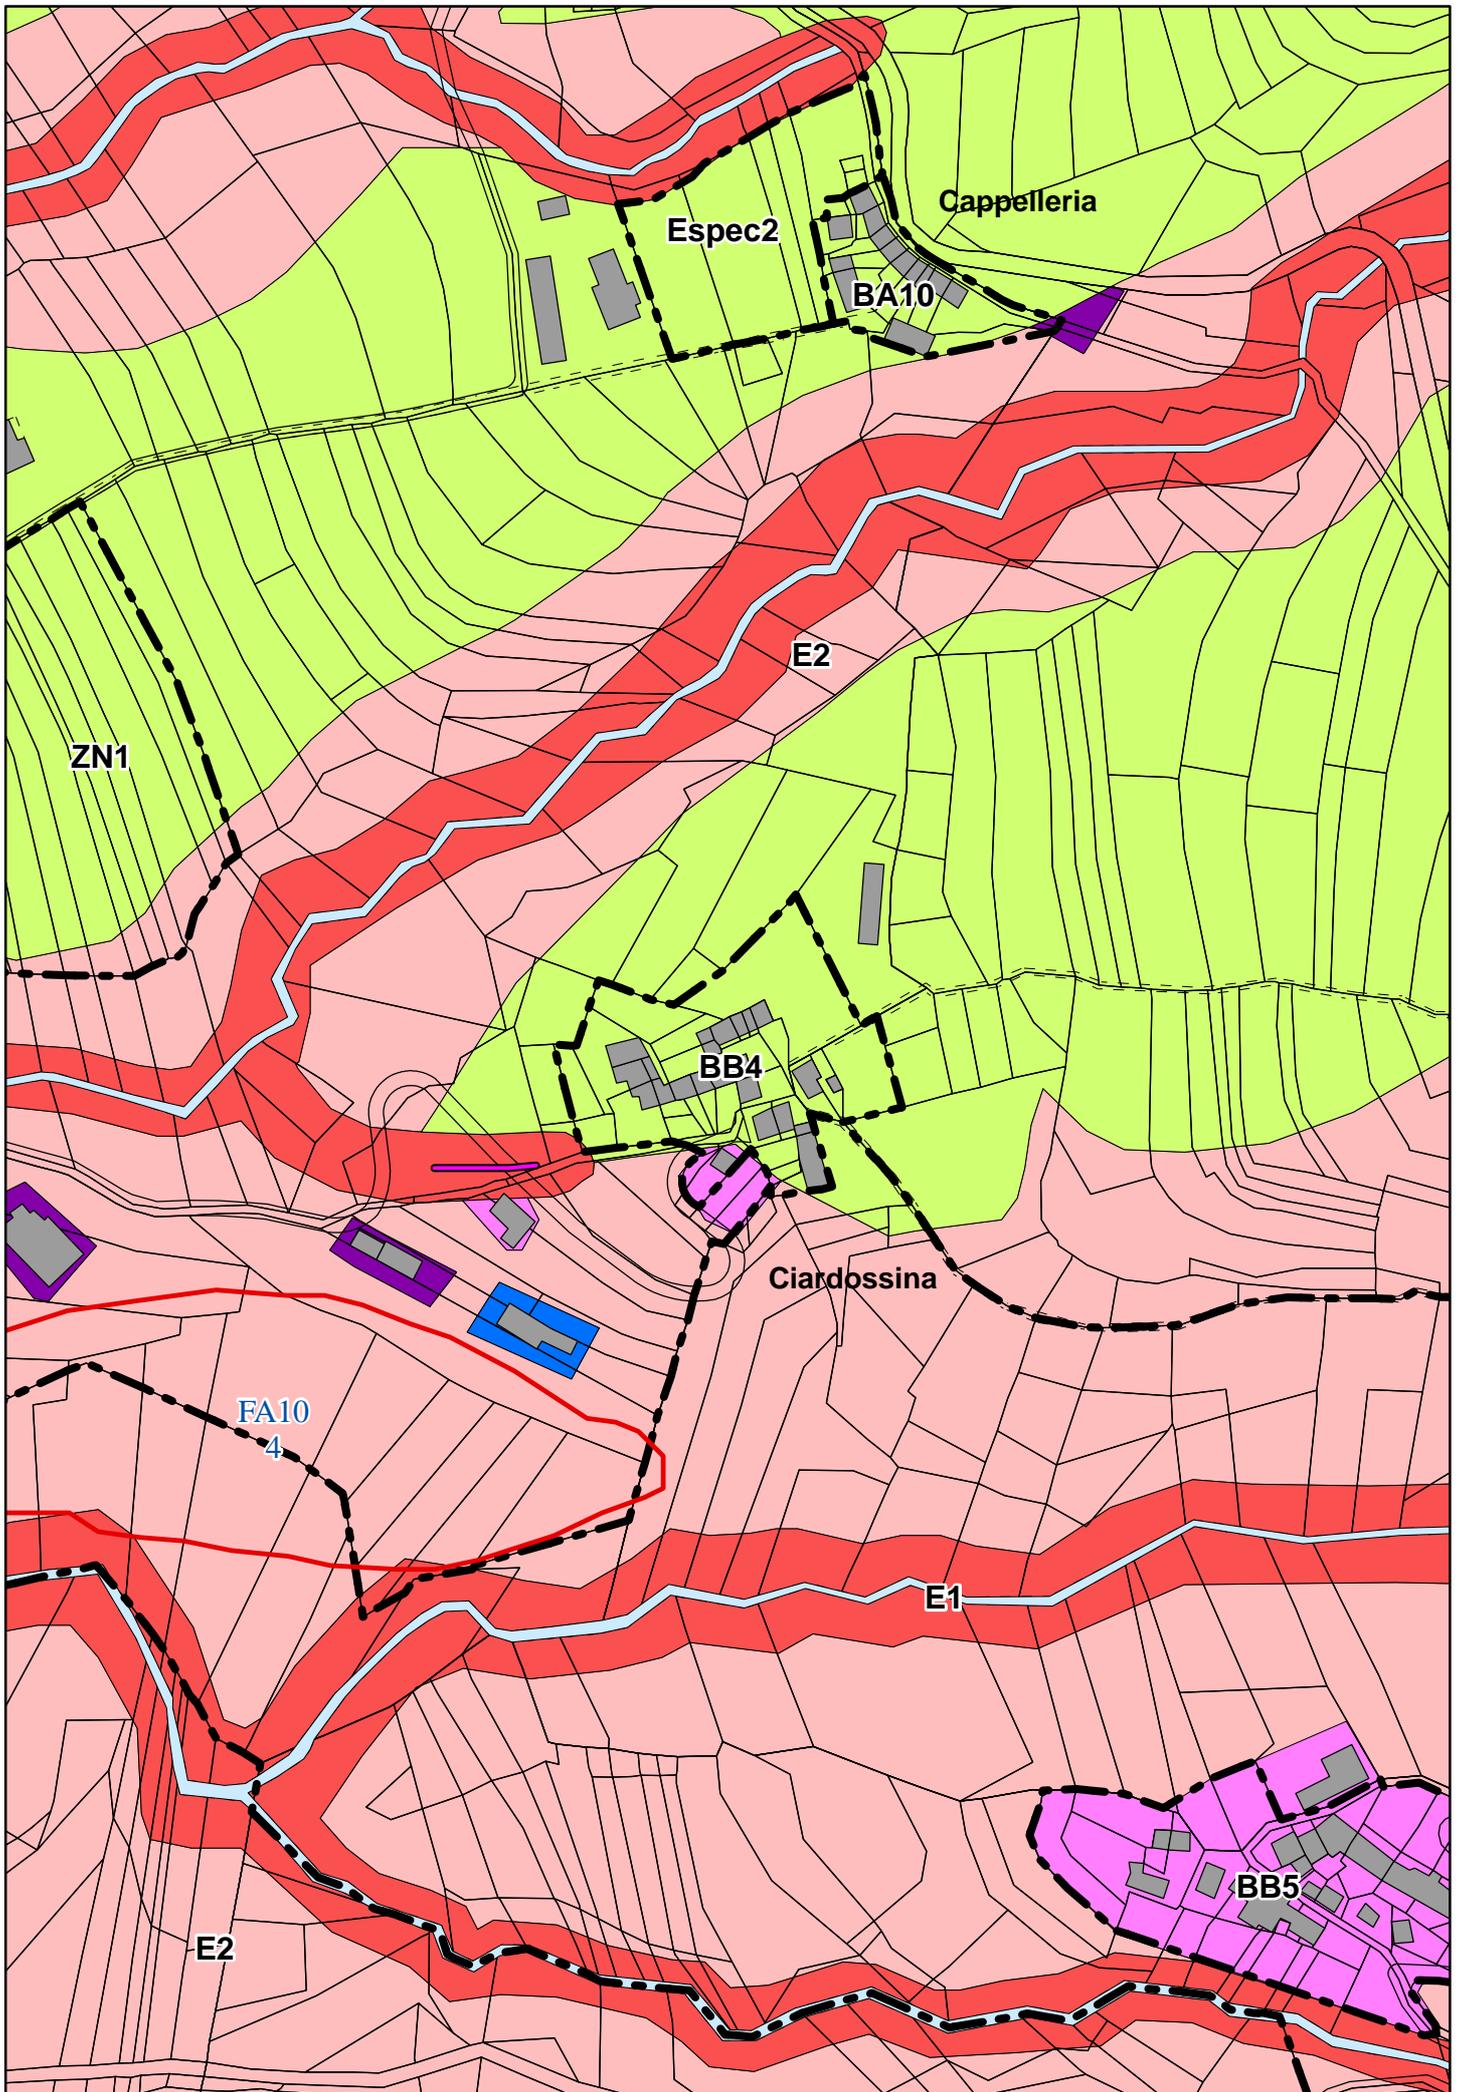
SCHEDA 18

BB4

In considerazione del condizionamento esistente gli interventi di riassetto a difesa dell'edificato (Classe IIIb2, IIIb3 e IIIb4) possono essere identificati in un drenaggio accurato delle acque di ruscellamento superficiale con allontanamento nel vicino impluvio oltre ad un'analisi accurata delle condizioni di stabilità del versante con l'eventuale indicazione delle opere da realizzare per il consolidamento dello stesso.

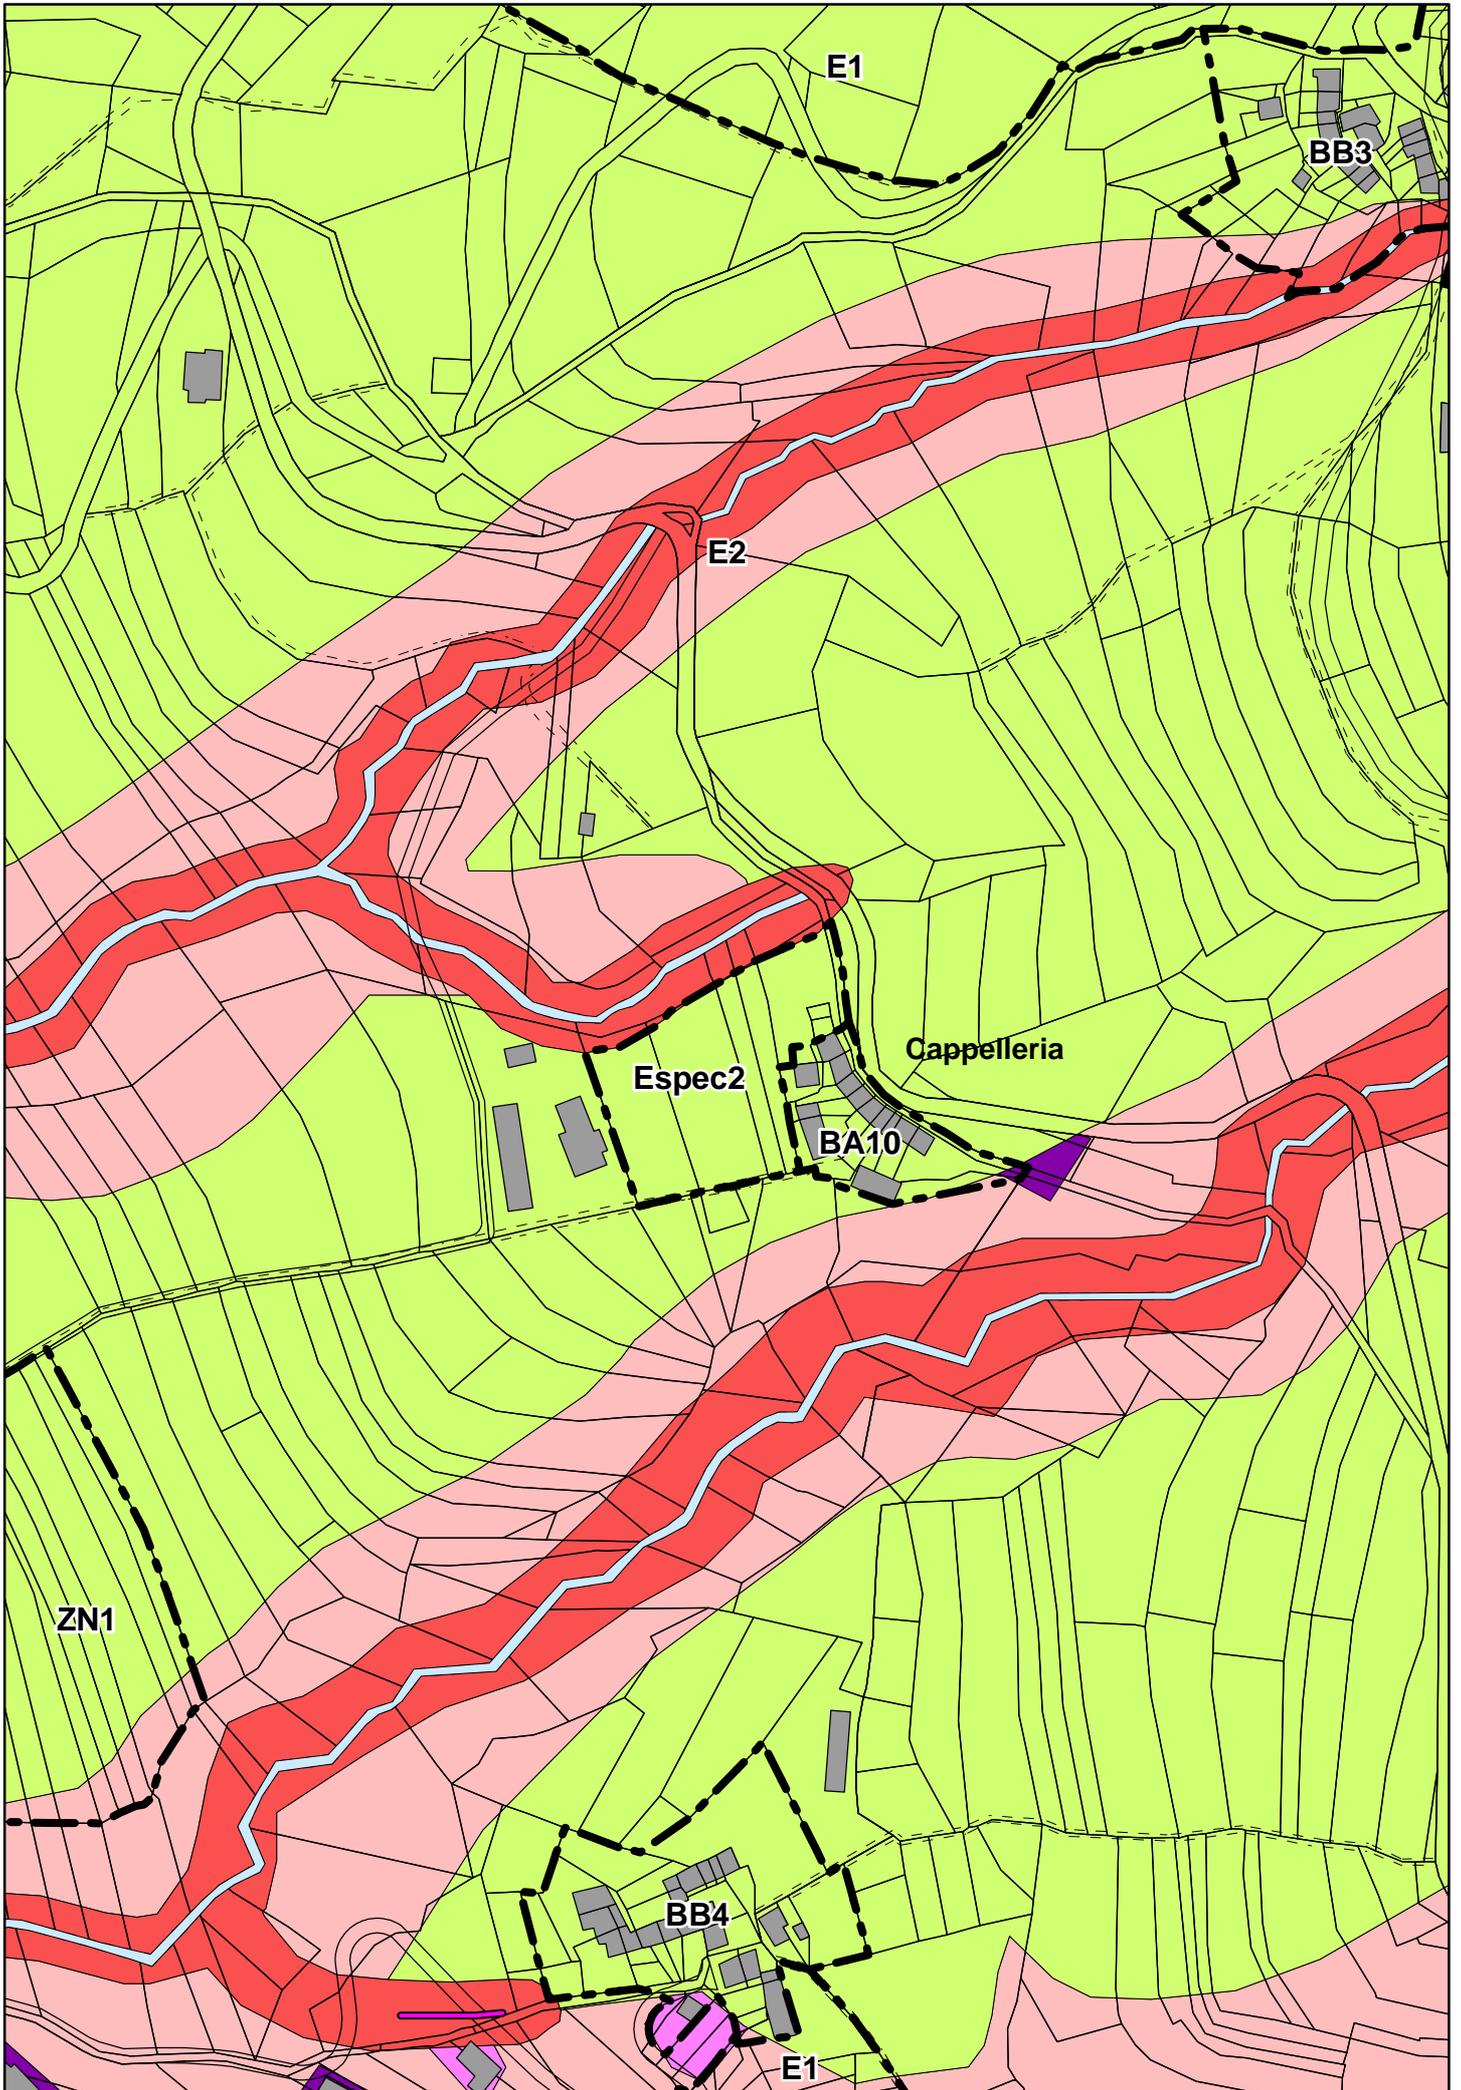
SCHEMA 19

BA10, Espec2

Non essendo stati riscontrati condizionamenti negativi determinanti i due azzonamenti sono stati posti in Classe II.

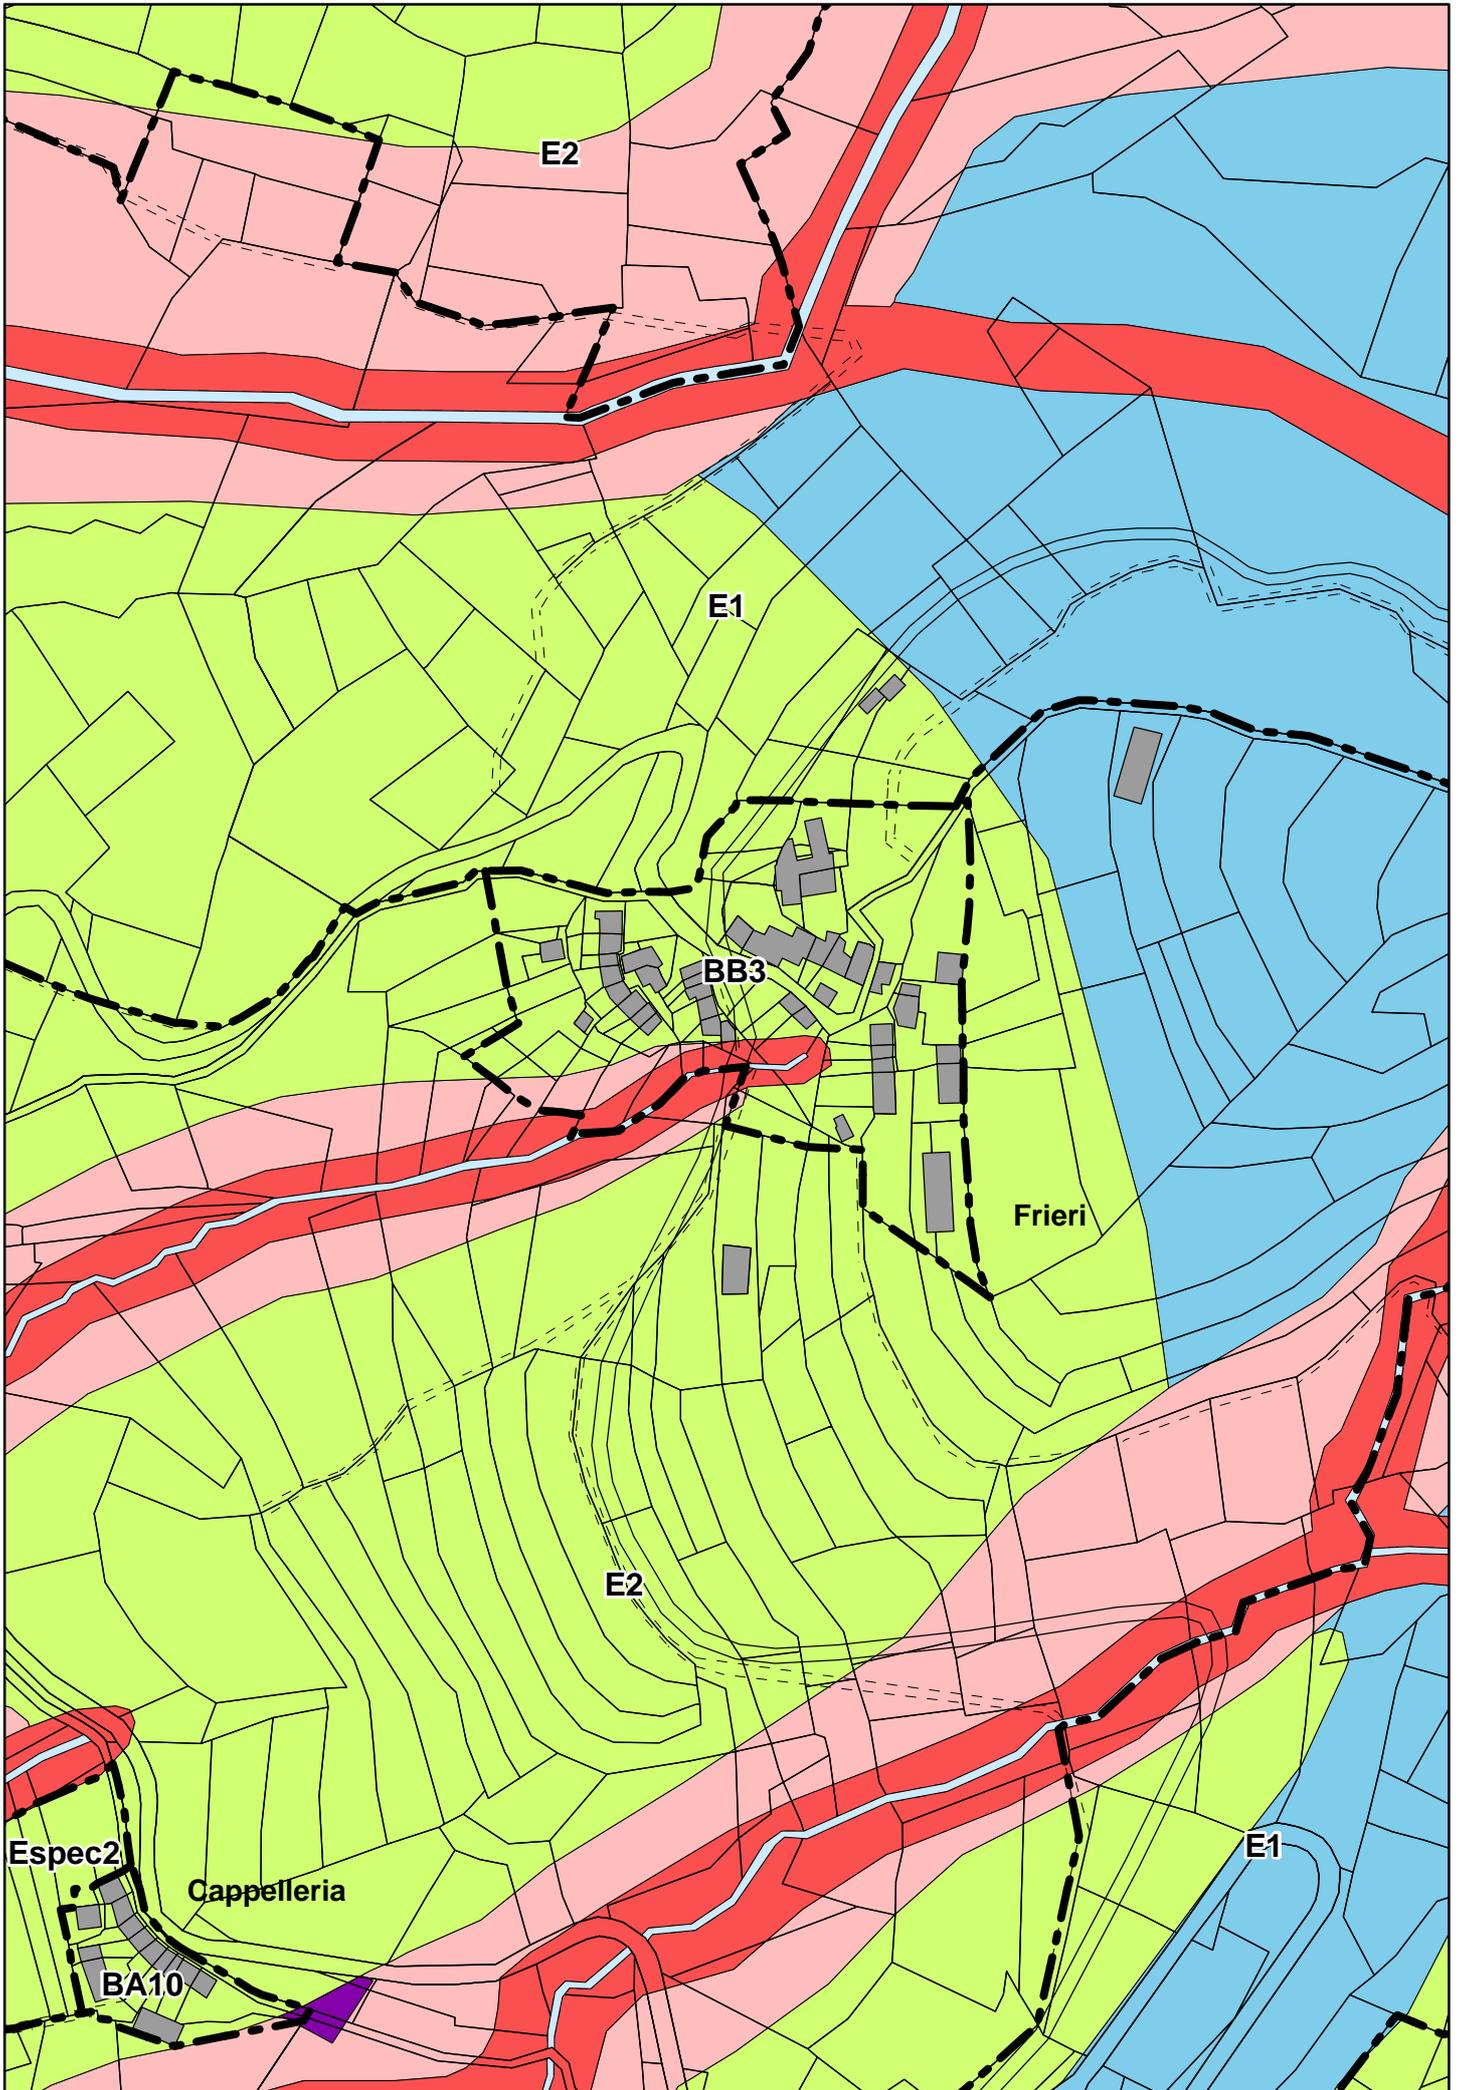
SCHEDA 20

BB3

Pur on essendo presenti fabbricati all'interno delle Classi IIIb è necessario effettuare per l'intero azzonamento gli interventi di riassetto a difesa dell'edificato che possono essere identificati in un drenaggio accurato delle acque di ruscellamento superficiale con allontanamento nel vicino impluvio o in modo che non interessino i fabbricati esistenti e futuri.

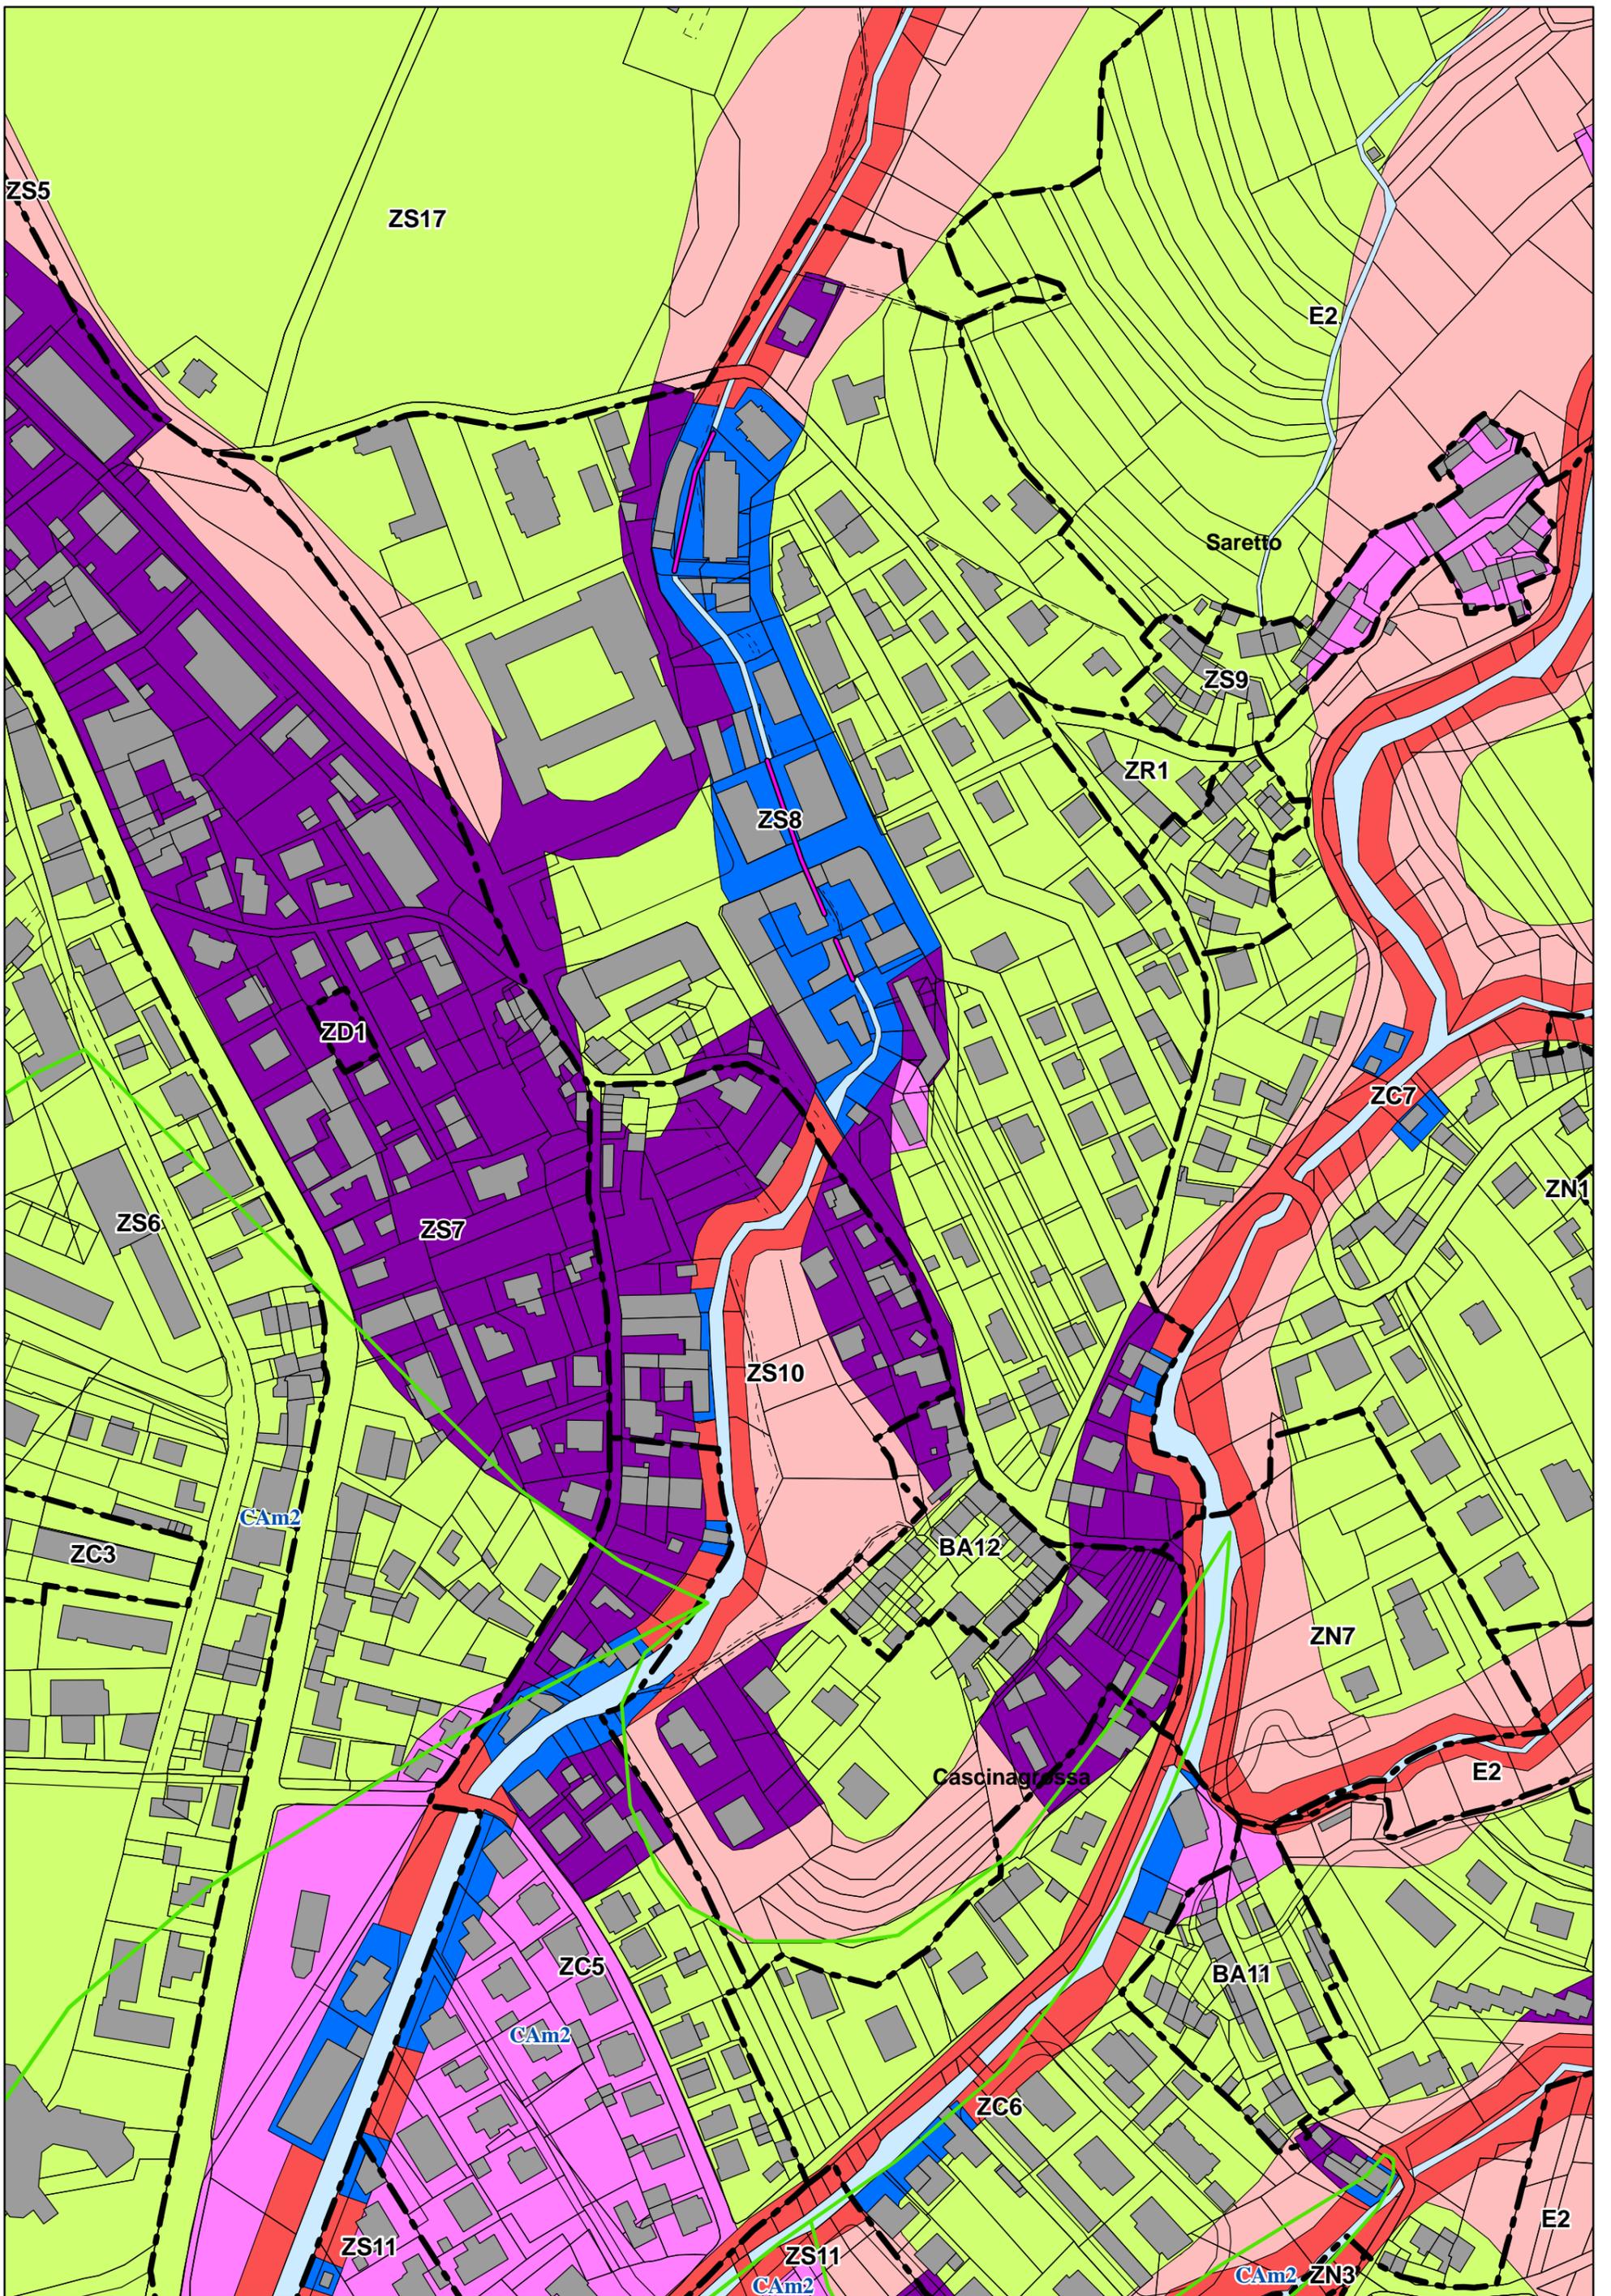
SCHEDA 21

BA12, ZS8, ZS10, ZR1

Per l'edificato in Classe IIIb3 un controllo periodico delle condizioni di stabilità delle scarpate ed una adeguata raccolta ed allontanamento delle acque di ruscellamento di qualsiasi provenienza.

Per l'edificato presente in prossimità dei corsi d'acqua (ricadente nelle Classi IIIb2, IIIb3 e IIIb4) dovranno essere realizzate opere idrauliche per eliminare l'attuale situazione di potenziale rischio (es. adeguamento delle sezioni di deflusso soprattutto lungo i tratti intubati e nelle zone di criticità idraulica) e dovranno inoltre essere effettuati periodici lavori di controllo delle sezioni di deflusso e delle scarpate laterali degli alvei, per mantenere una completa officiosità idraulica delle opere realizzate e di quelle da realizzare.
