PIANO REGOLATORE GENERALE INTERCOMUNALE

VARIANTE STRUTTURALE DI ADEGUAMENTO AL P.A.I.
redatta ai sensi della L.R. 1/2007

COMUNE: VILLAR PEROSA

ANALISI DELLE PREVISIONI URBANISTICHE

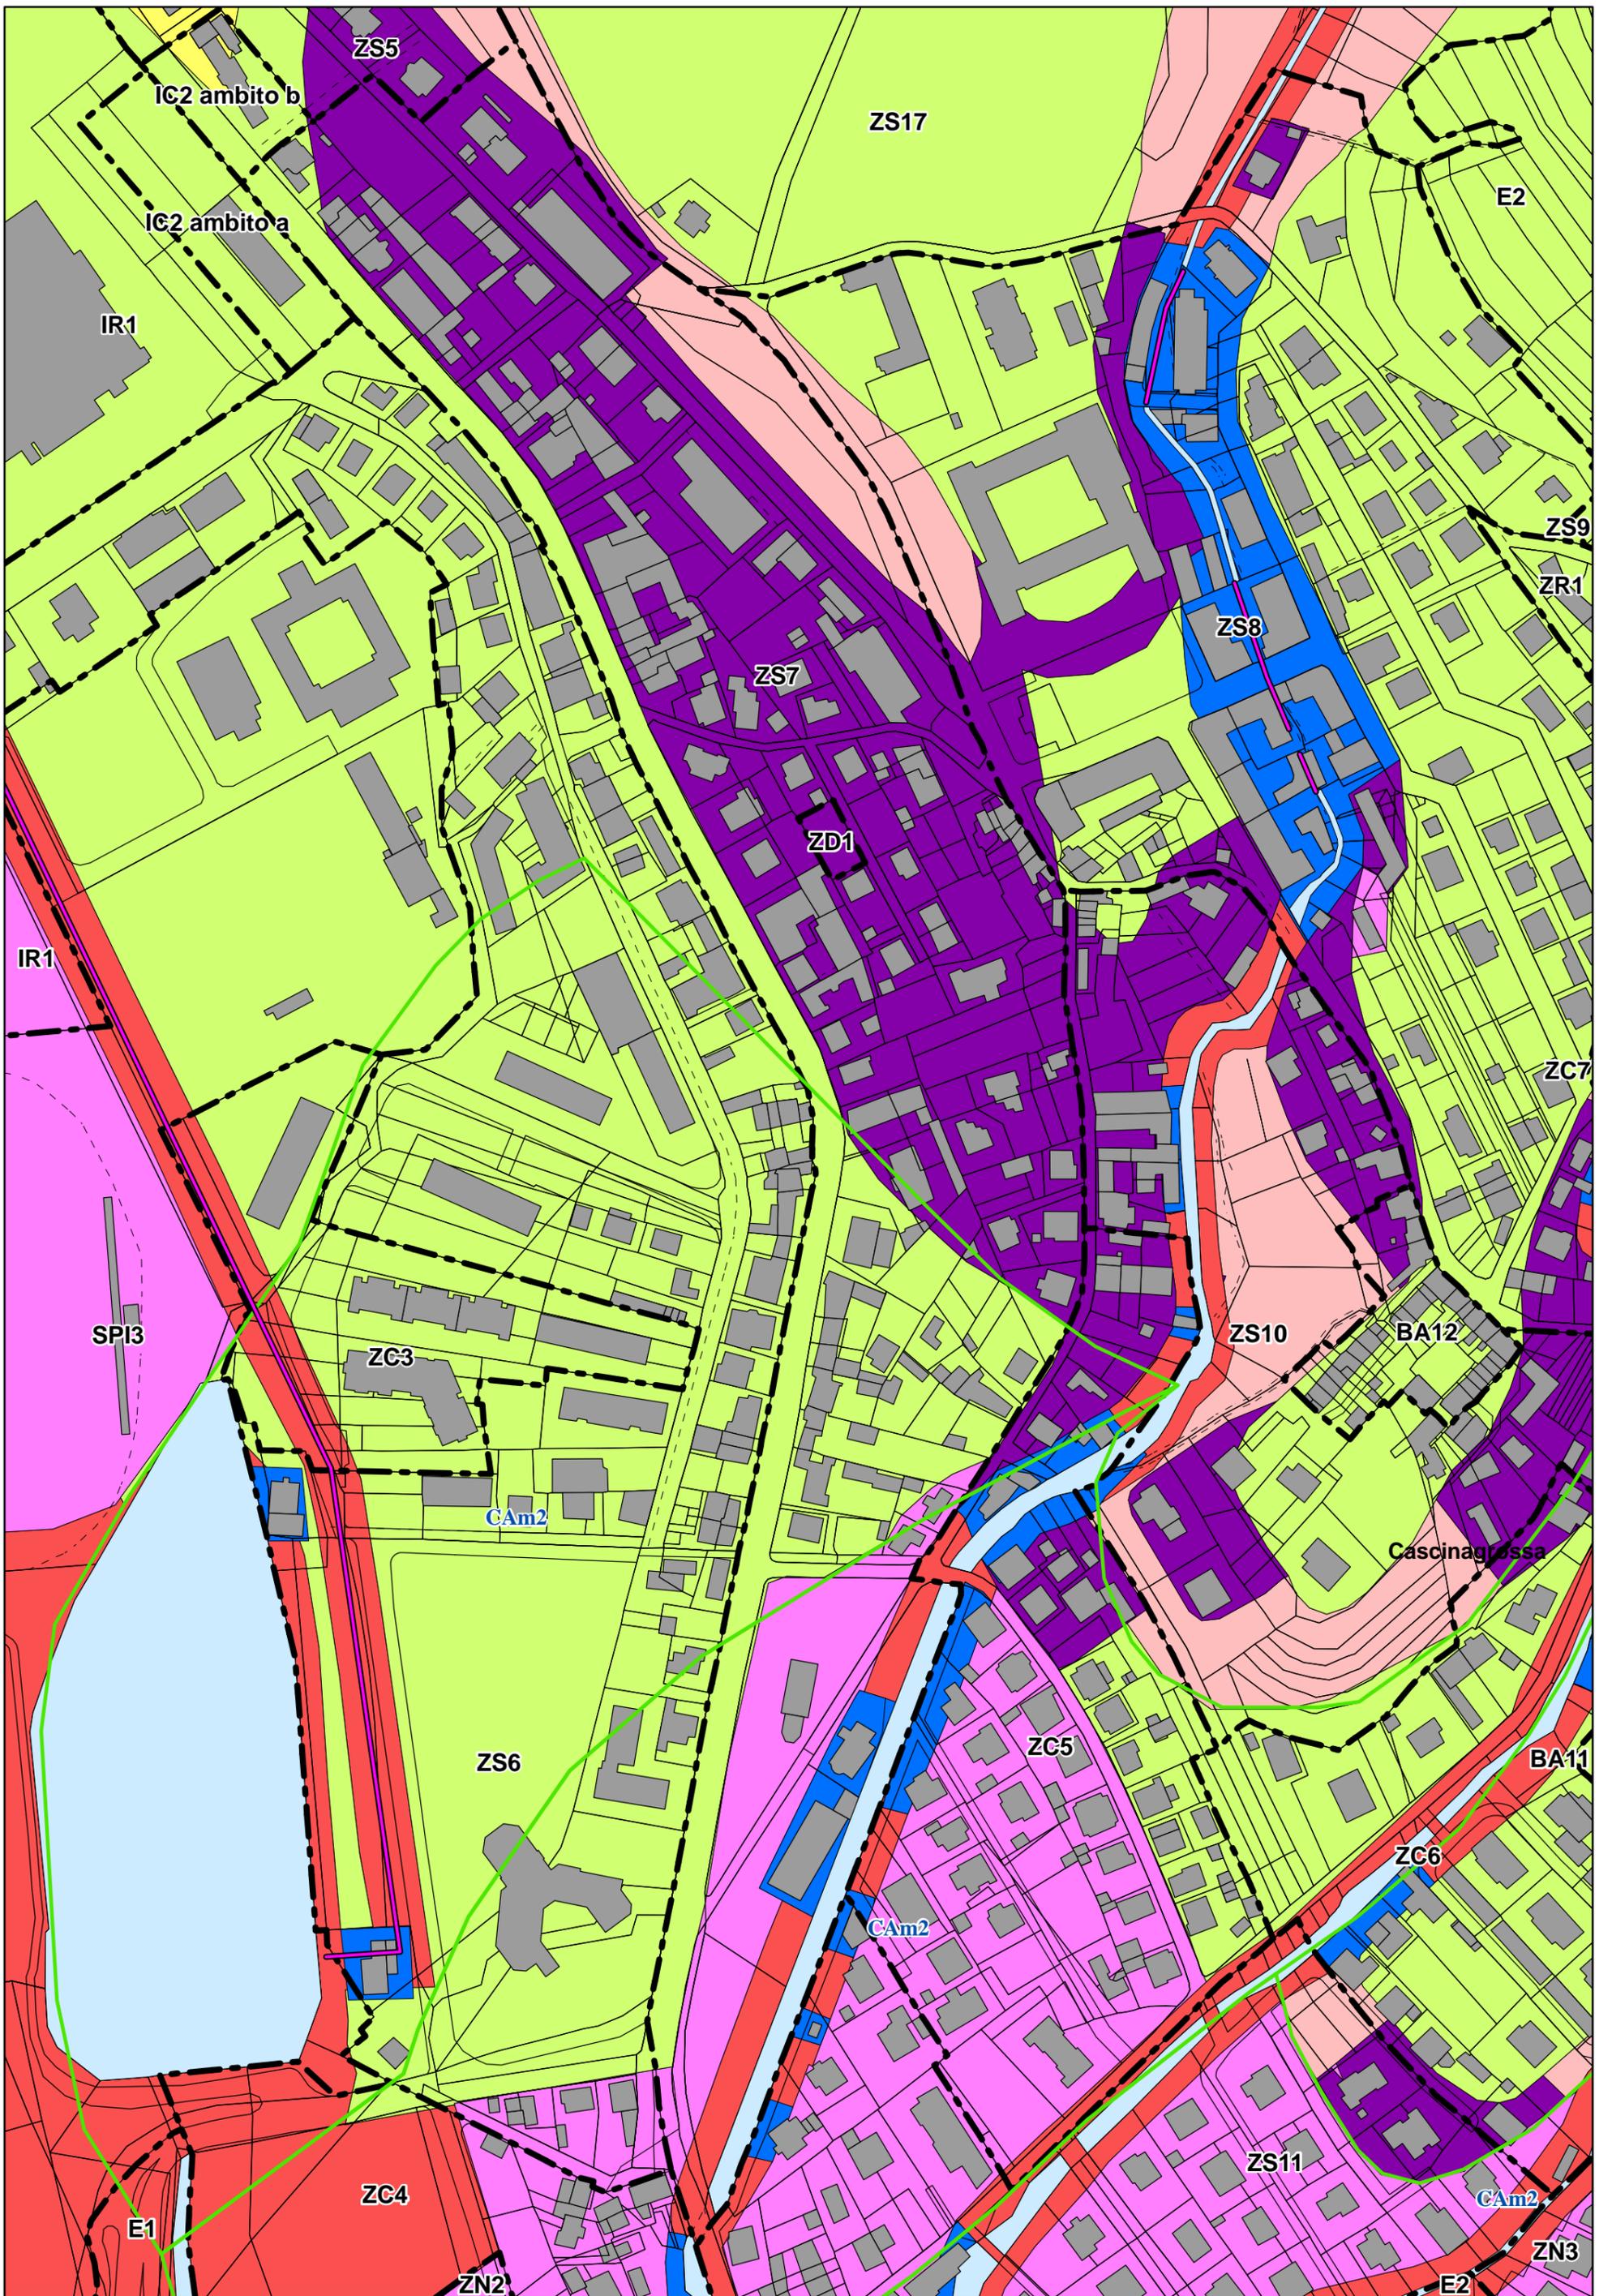
SCHEMA 22

ZD1, ZS7

Per l'area in fascia alla Comba delle Caserme controllo periodico del ponte a monte e della stabilità delle scarpate di sponda.

Per le aree in Classe IIIb2 e IIIb4 situate in prossimità del Rio delle Caserme (settore meridionale dell'azonamento ZS7) dovranno essere realizzate opere idrauliche per eliminare l'attuale situazione di potenziale rischio (es. adeguamento delle sezioni di deflusso con particolare attenzione agli attraversamenti critici dal punto di vista idraulico identificati sull'Elaborato 3 con il codice MVPE 35 e MVPE 36) e dovranno inoltre essere effettuati periodici lavori di controllo delle sezioni di deflusso, per mantenere una completa officiosità idraulica delle opere realizzate e di quelle da realizzare.

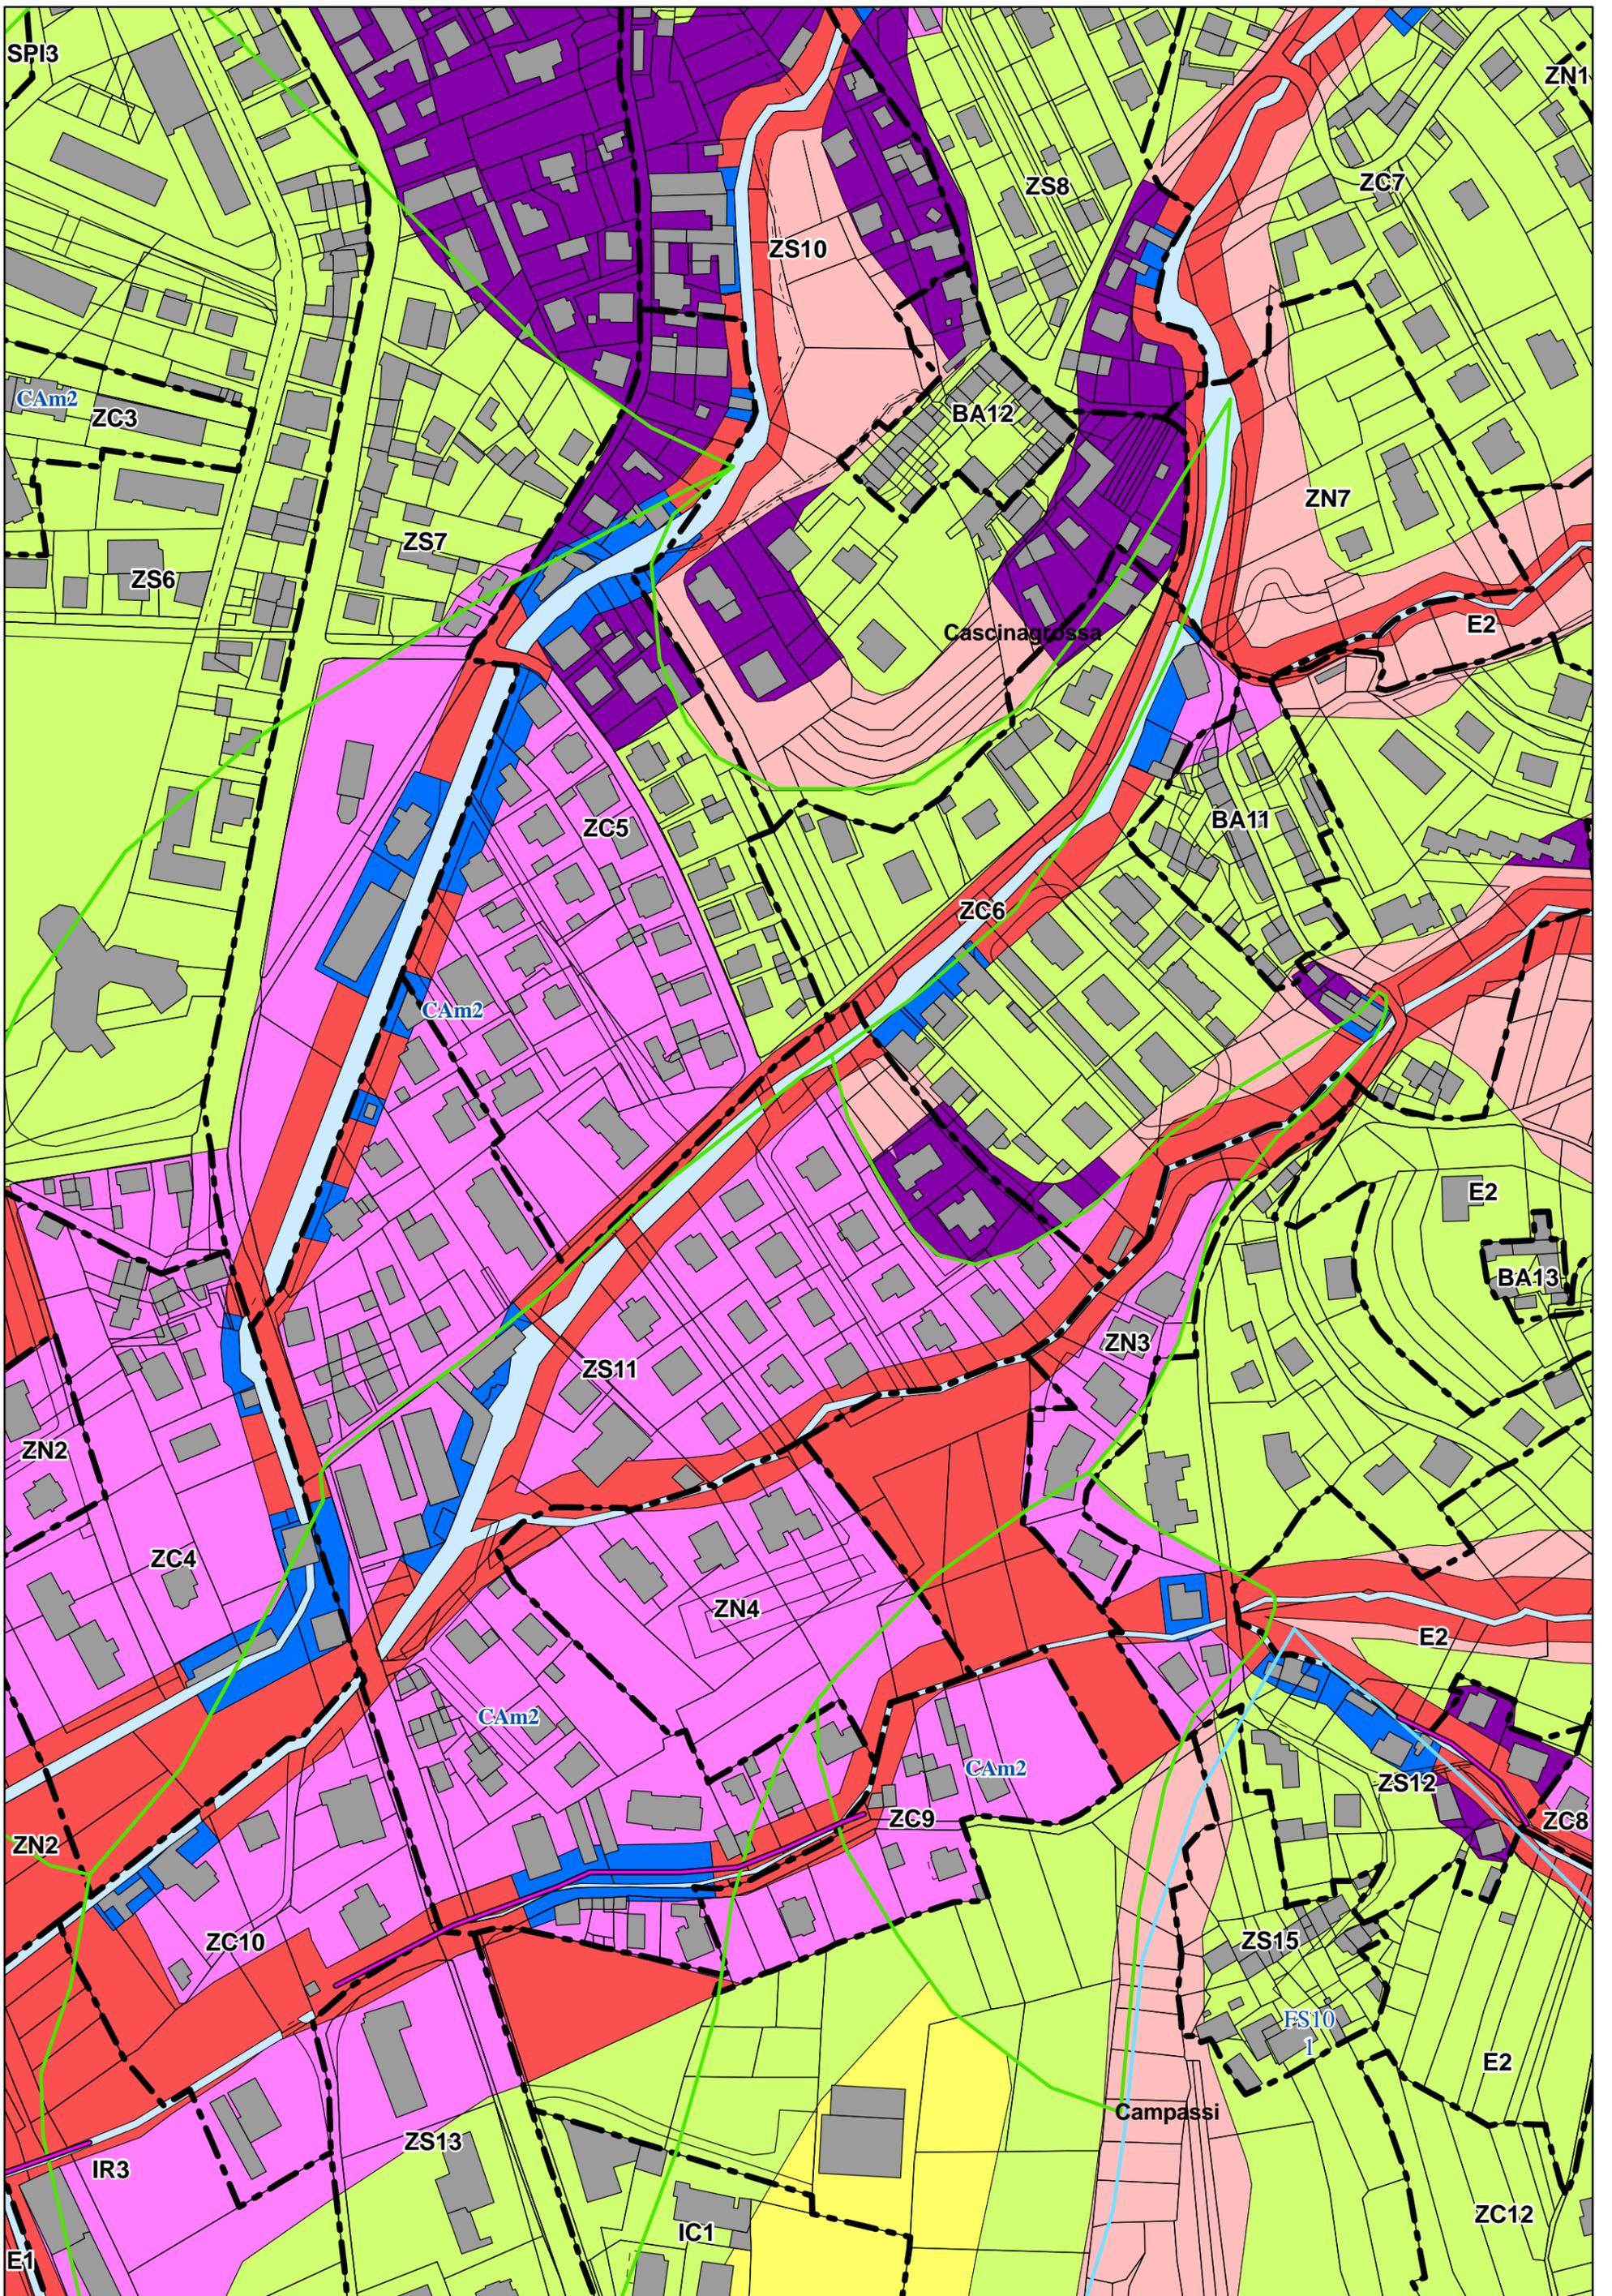
SCHEDA 23

ZC5, ZC9, ZS11, ZN4

Per l'edificato presente in prossimità dei corsi d'acqua (ricadente nelle Classi IIIb2, IIIb3 e IIIb4) dovranno essere realizzate opere idrauliche per eliminare l'attuale situazione di potenziale rischio (es. adeguamento delle sezioni di deflusso soprattutto lungo i tratti intubati e nelle zone di criticità idraulica) e dovranno inoltre essere previste, se necessarie, eventuali opere di difesa spondale (vedasi a riguardo anche gli interventi proposti sull'elaborato A1 – Relazione Idraulica integrativa per i rii Gran Comba, Comba di Massa e Comba dei Campassi del P.R.G., al capitolo 4.1) oltre a periodici lavori di controllo delle sezioni di deflusso e delle scarpate laterali degli alvei, per mantenere una completa officiosità idraulica delle opere realizzate e di quelle da realizzare.

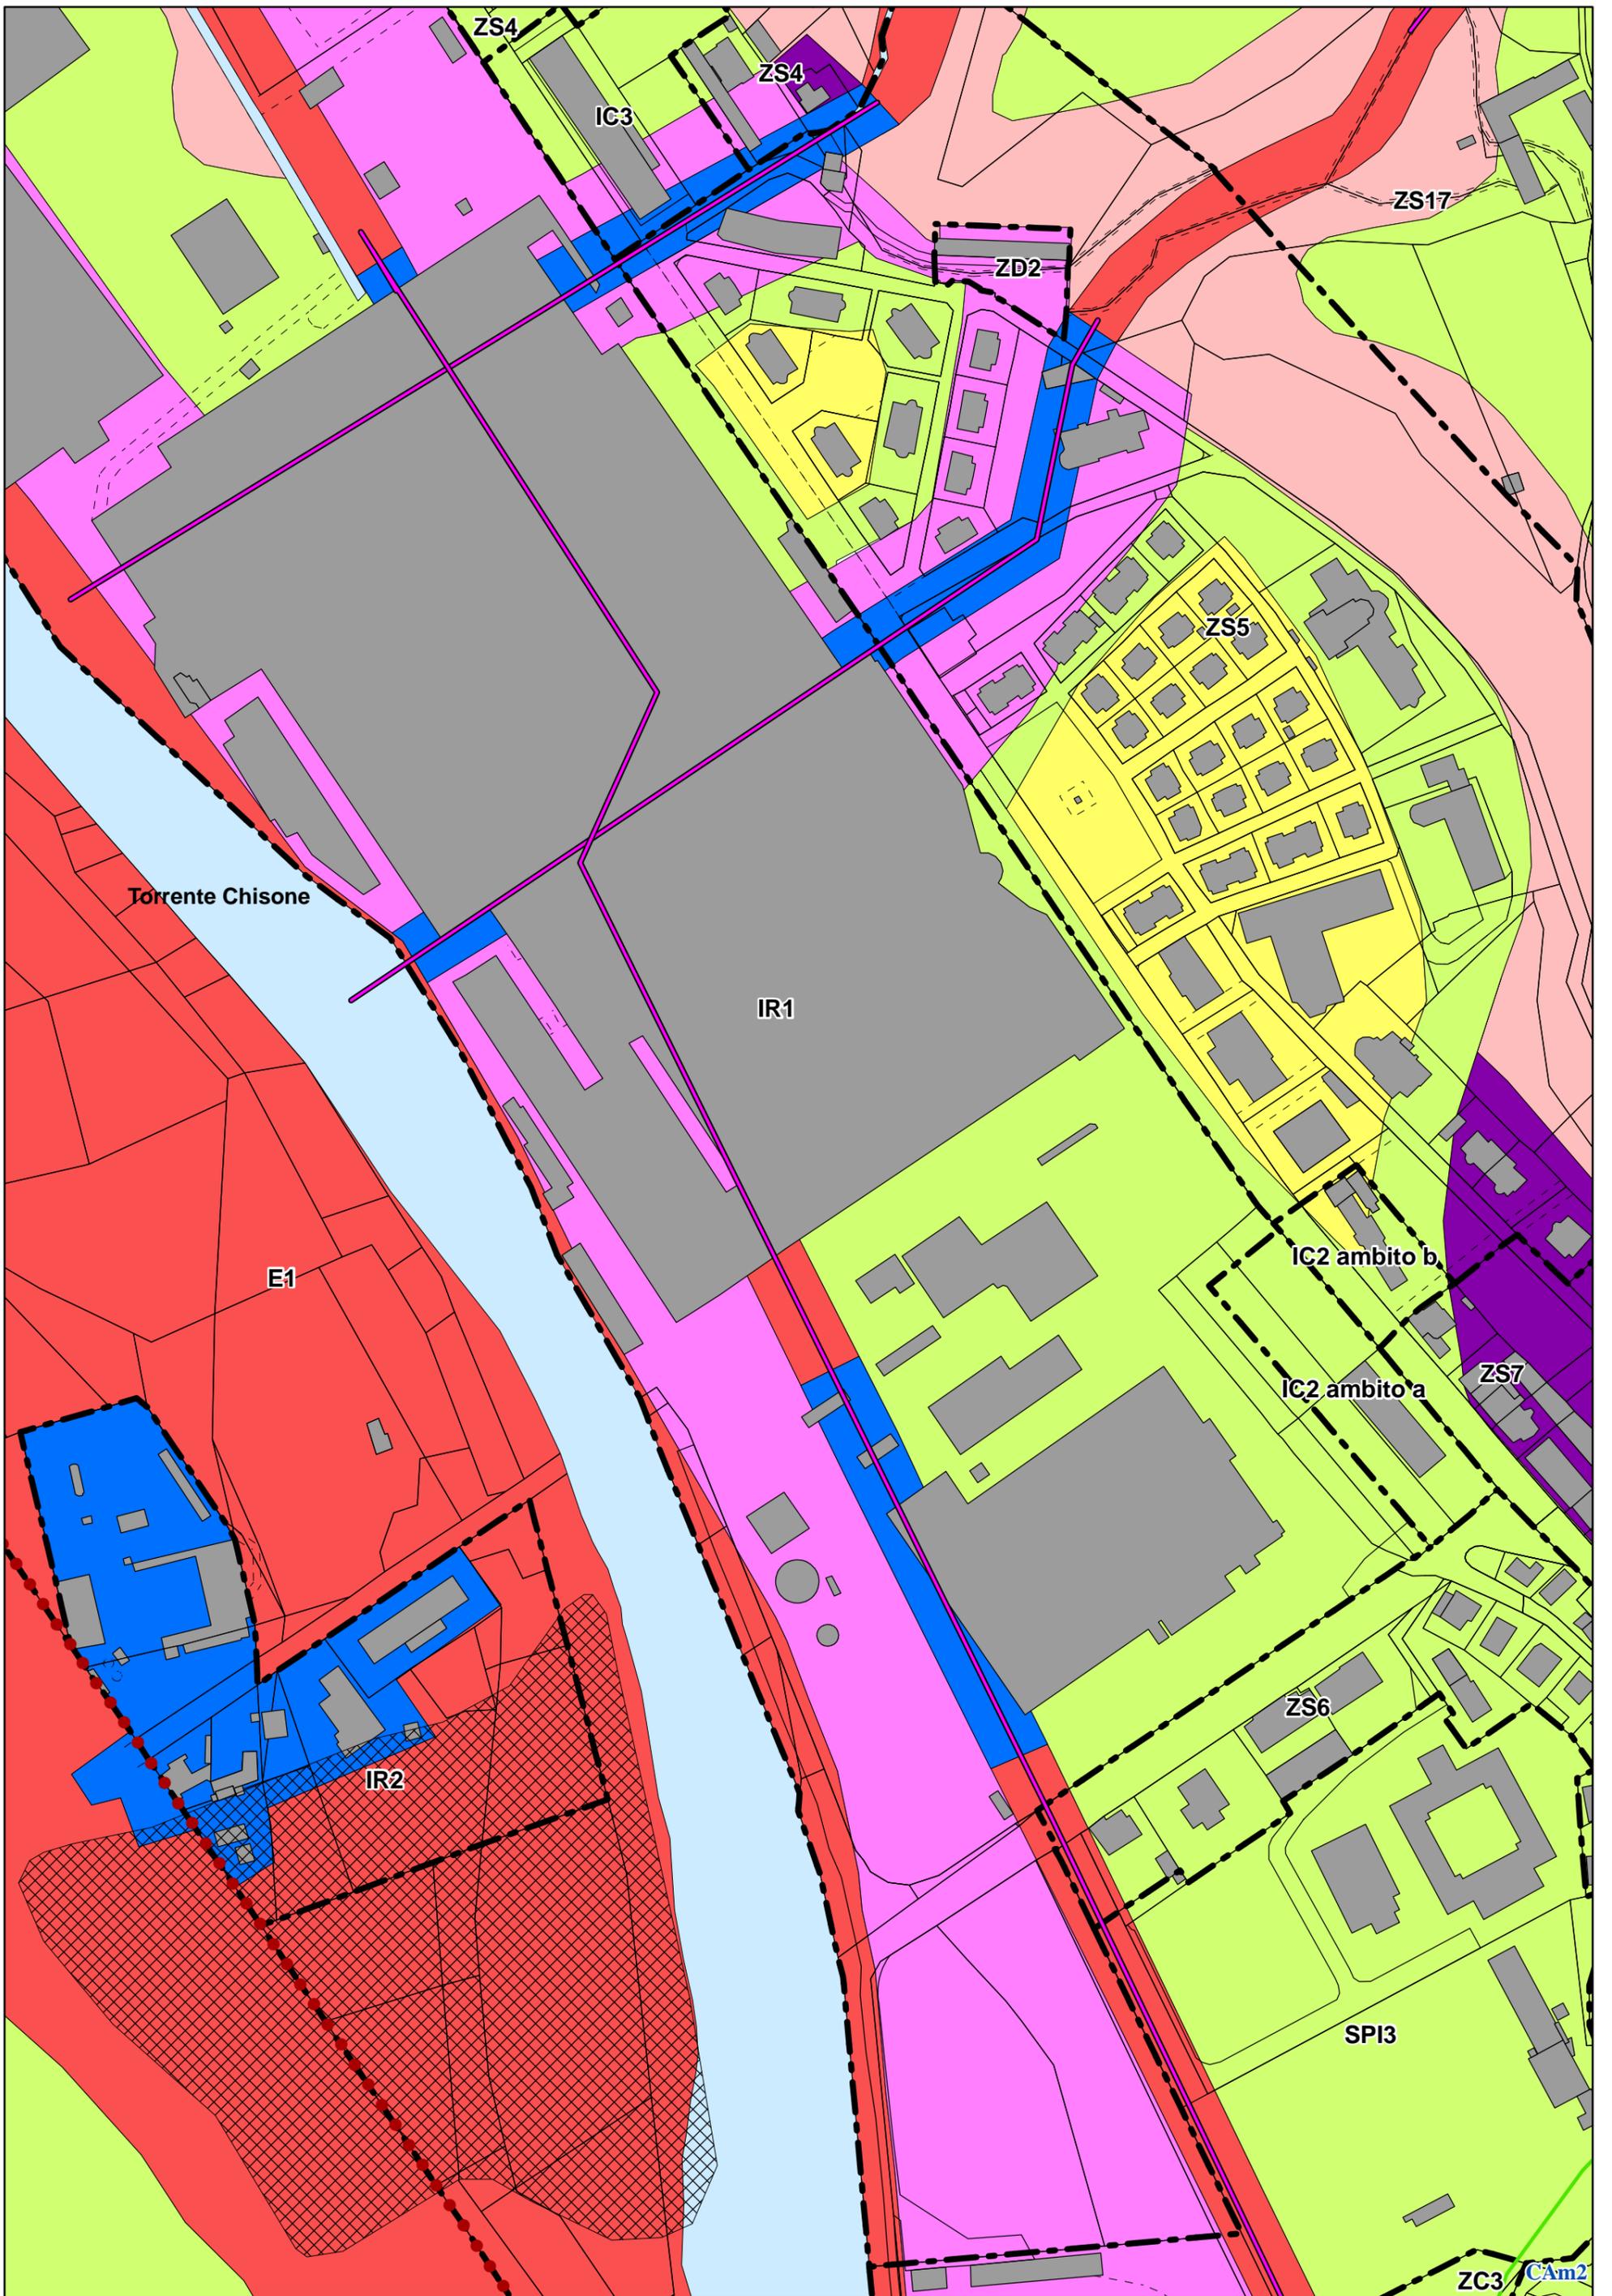
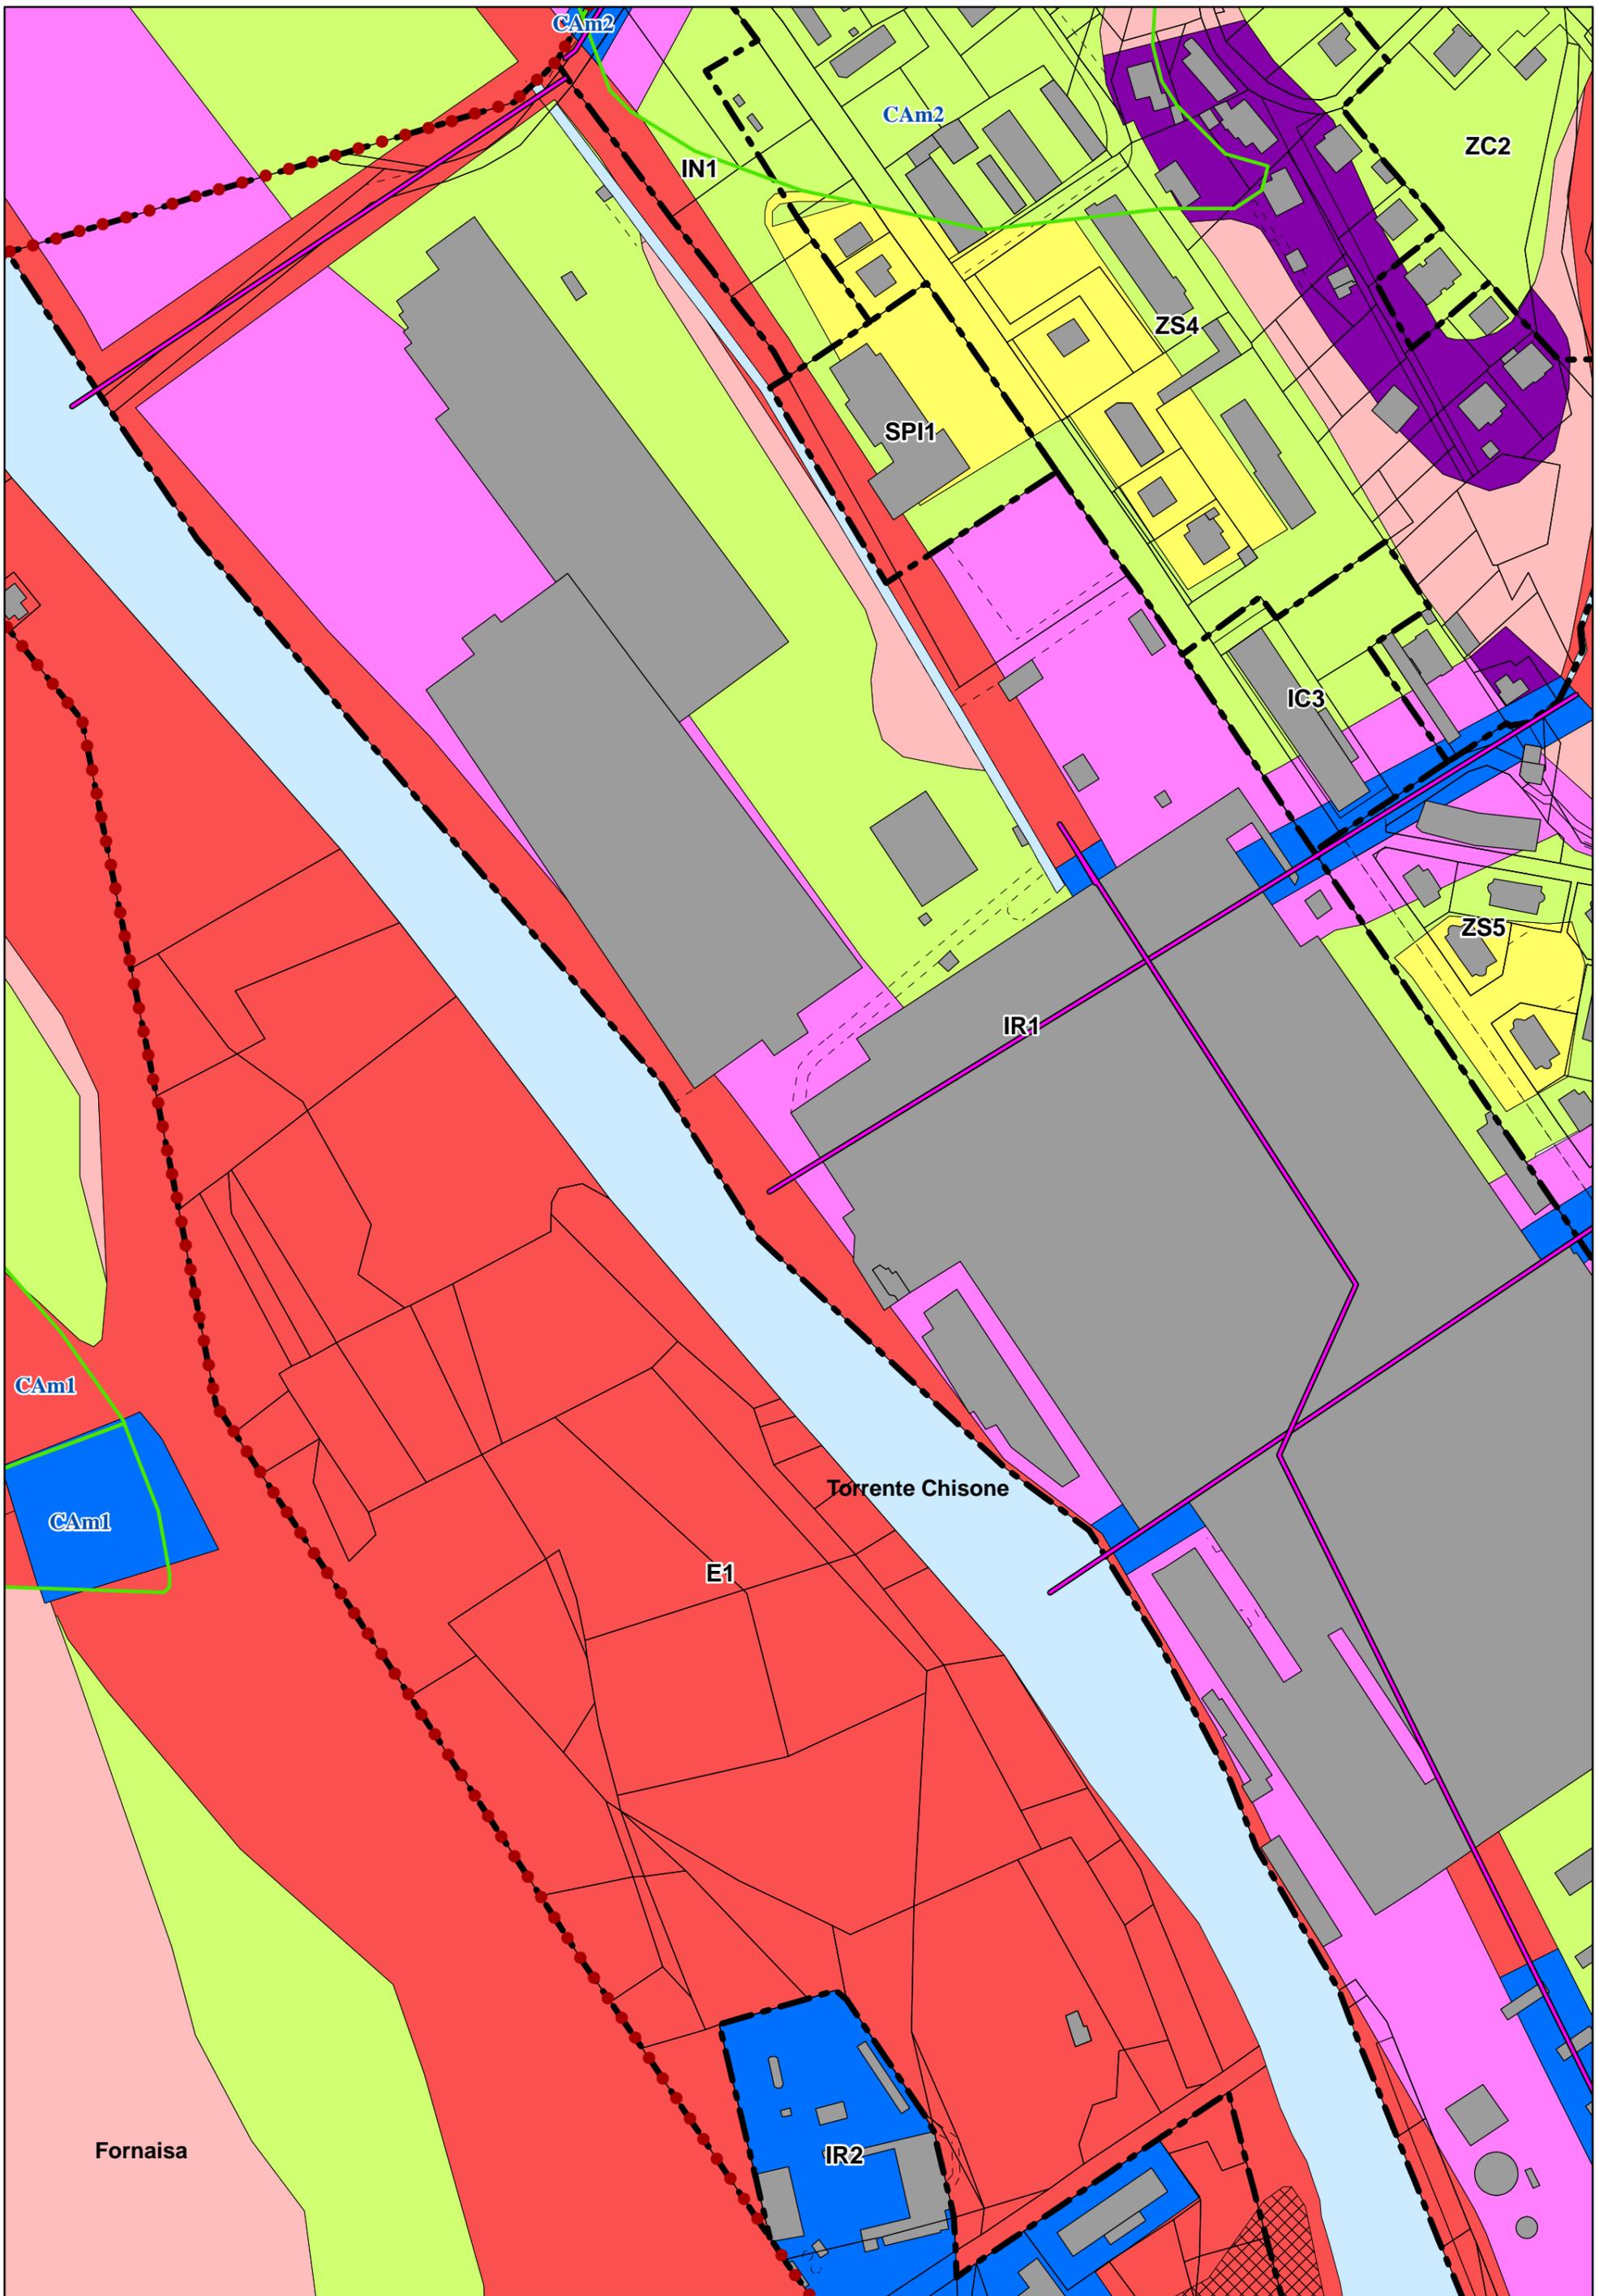
SCHEDA 24

IR1, IC2, SPI1

Per l'area in IIIb2 e IIIb4 di IR1 va effettuato un controllo almeno biennale delle condizioni di ufficiosità idraulica del tratto terminale intubato dal corso d'acqua che attraversa la S.R.23.

Inoltre, per l'edificio presente in prossimità dei corsi d'acqua (ricadente nelle Classi IIIb2 e IIIb4) dovranno essere realizzate opere idrauliche per eliminare l'attuale situazione di potenziale rischio (es. adeguamento delle sezioni di deflusso soprattutto lungo i tratti intubati e nelle zone di criticità idraulica).

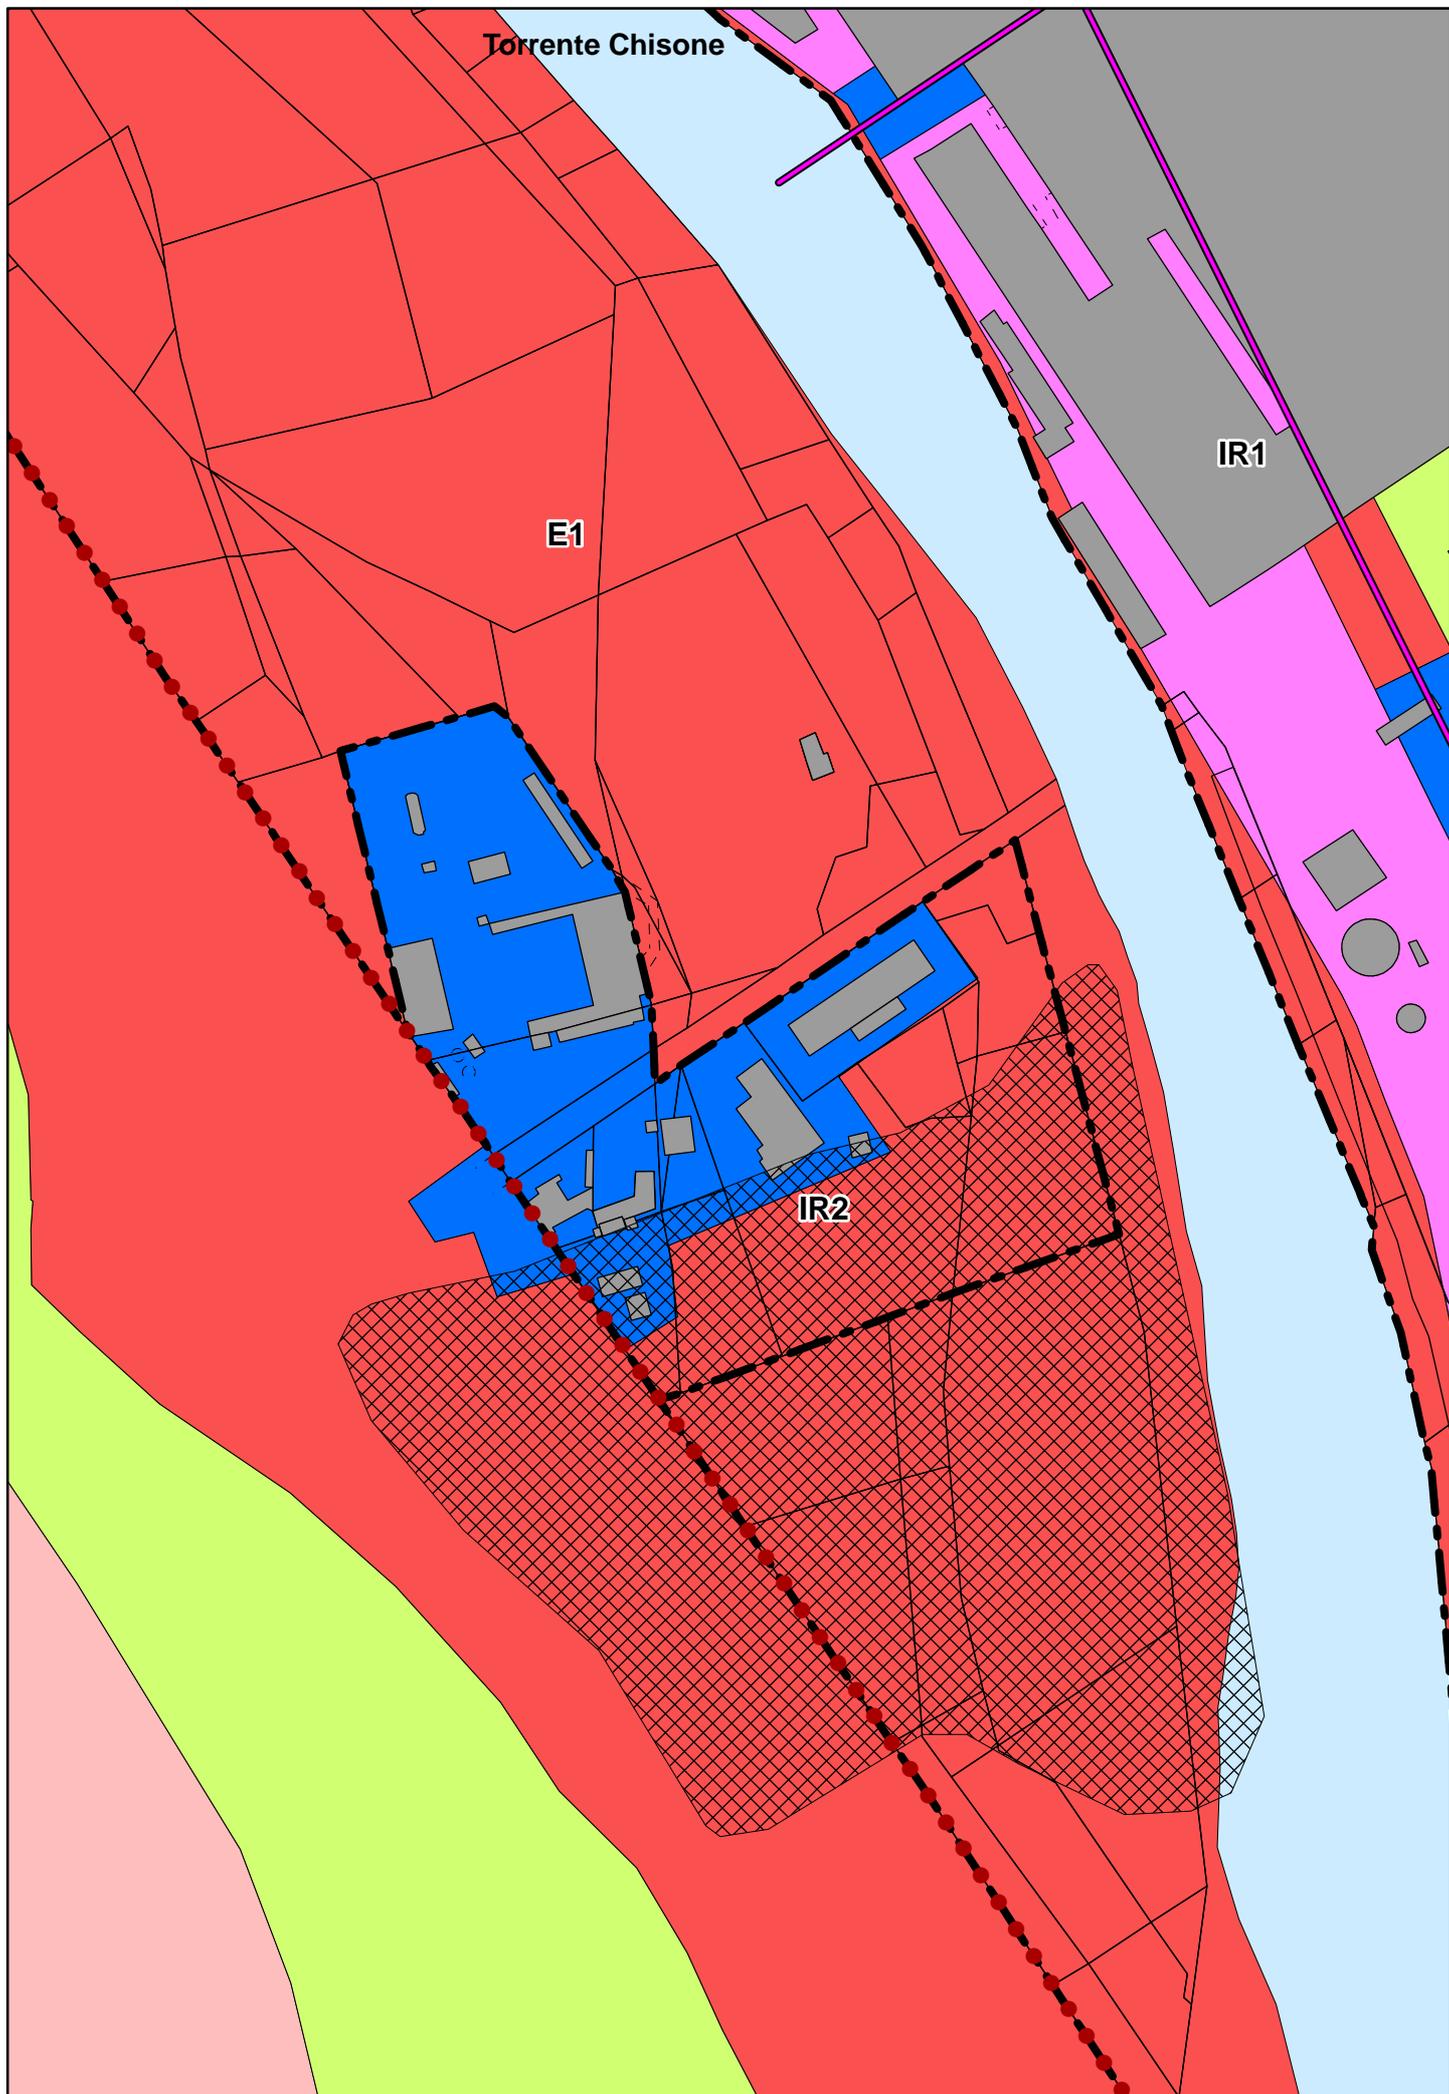
SCHEMA 25

IR2

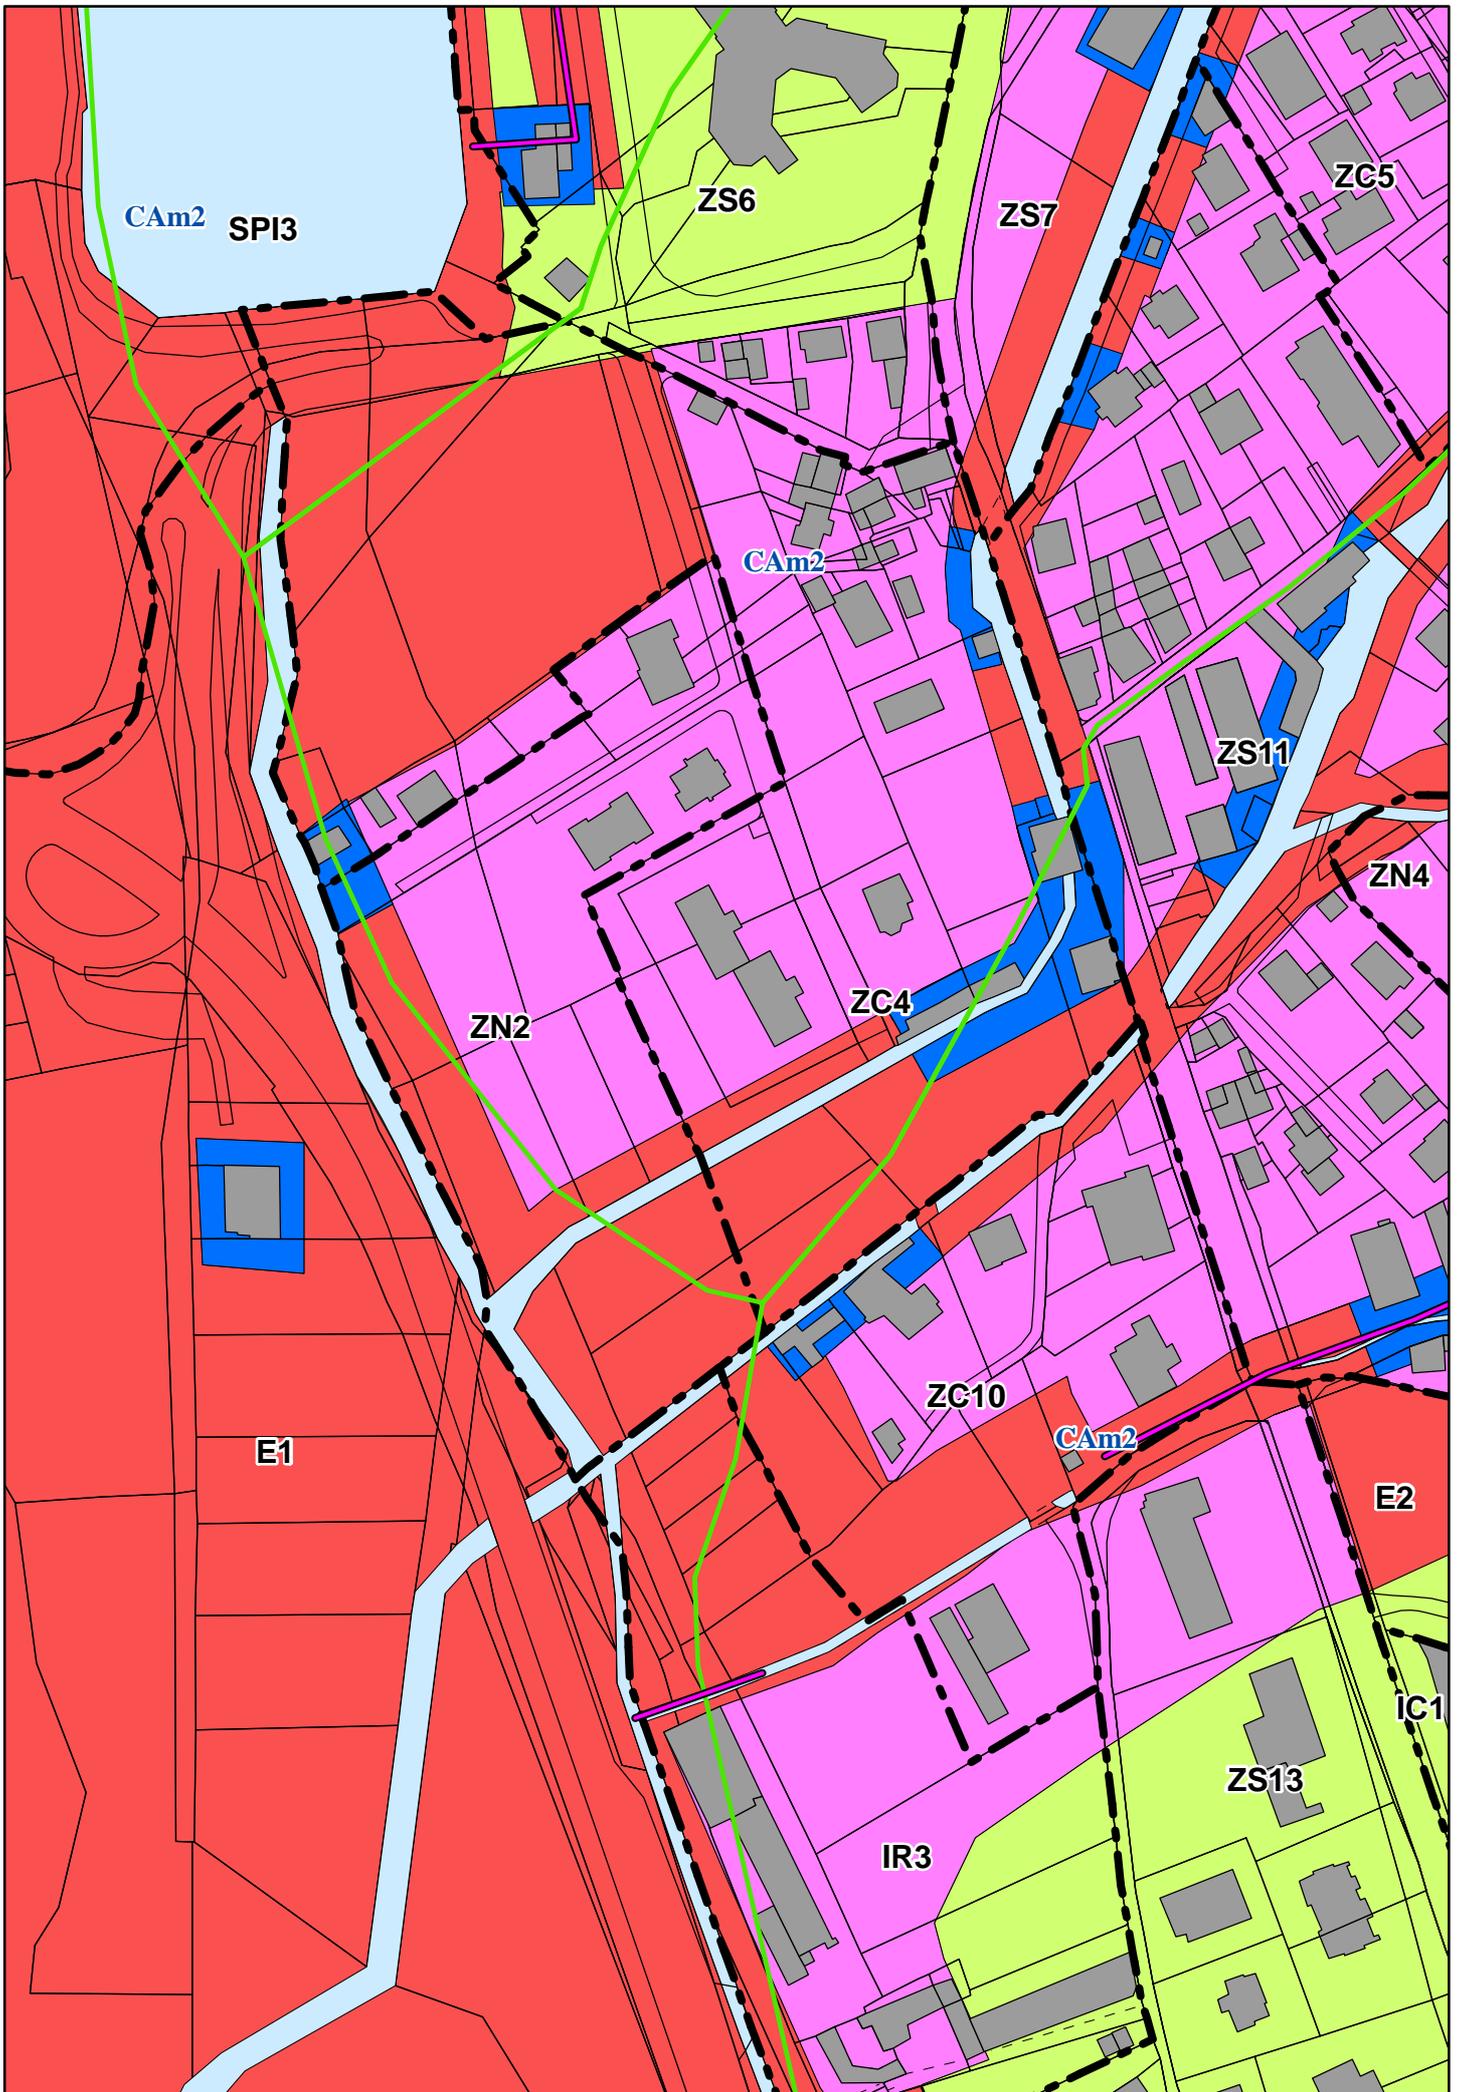
SCHEDA 26

ZC4, ZC10, ZN2

Per le aree in IIIb2 e IIIb4 studio idraulico completo della parte terminale di tutto il reticolato idrografico minore con interventi di riduzione del rischio (vedasi a riguardo anche gli interventi proposti sull'elaborato A1 – Relazione Idraulica integrativa per i rii Gran Comba, Comba di Massa e Comba dei Campassi del P.R.G., al capitolo 4.1).
