PIANO REGOLATORE GENERALE INTERCOMUNALE

VARIANTE STRUTTURALE DI ADEGUAMENTO AL P.A.I.
redatta ai sensi della L.R. 1/2007

COMUNE: VILLAR PEROSA

ANALISI DELLE PREVISIONI URBANISTICHE

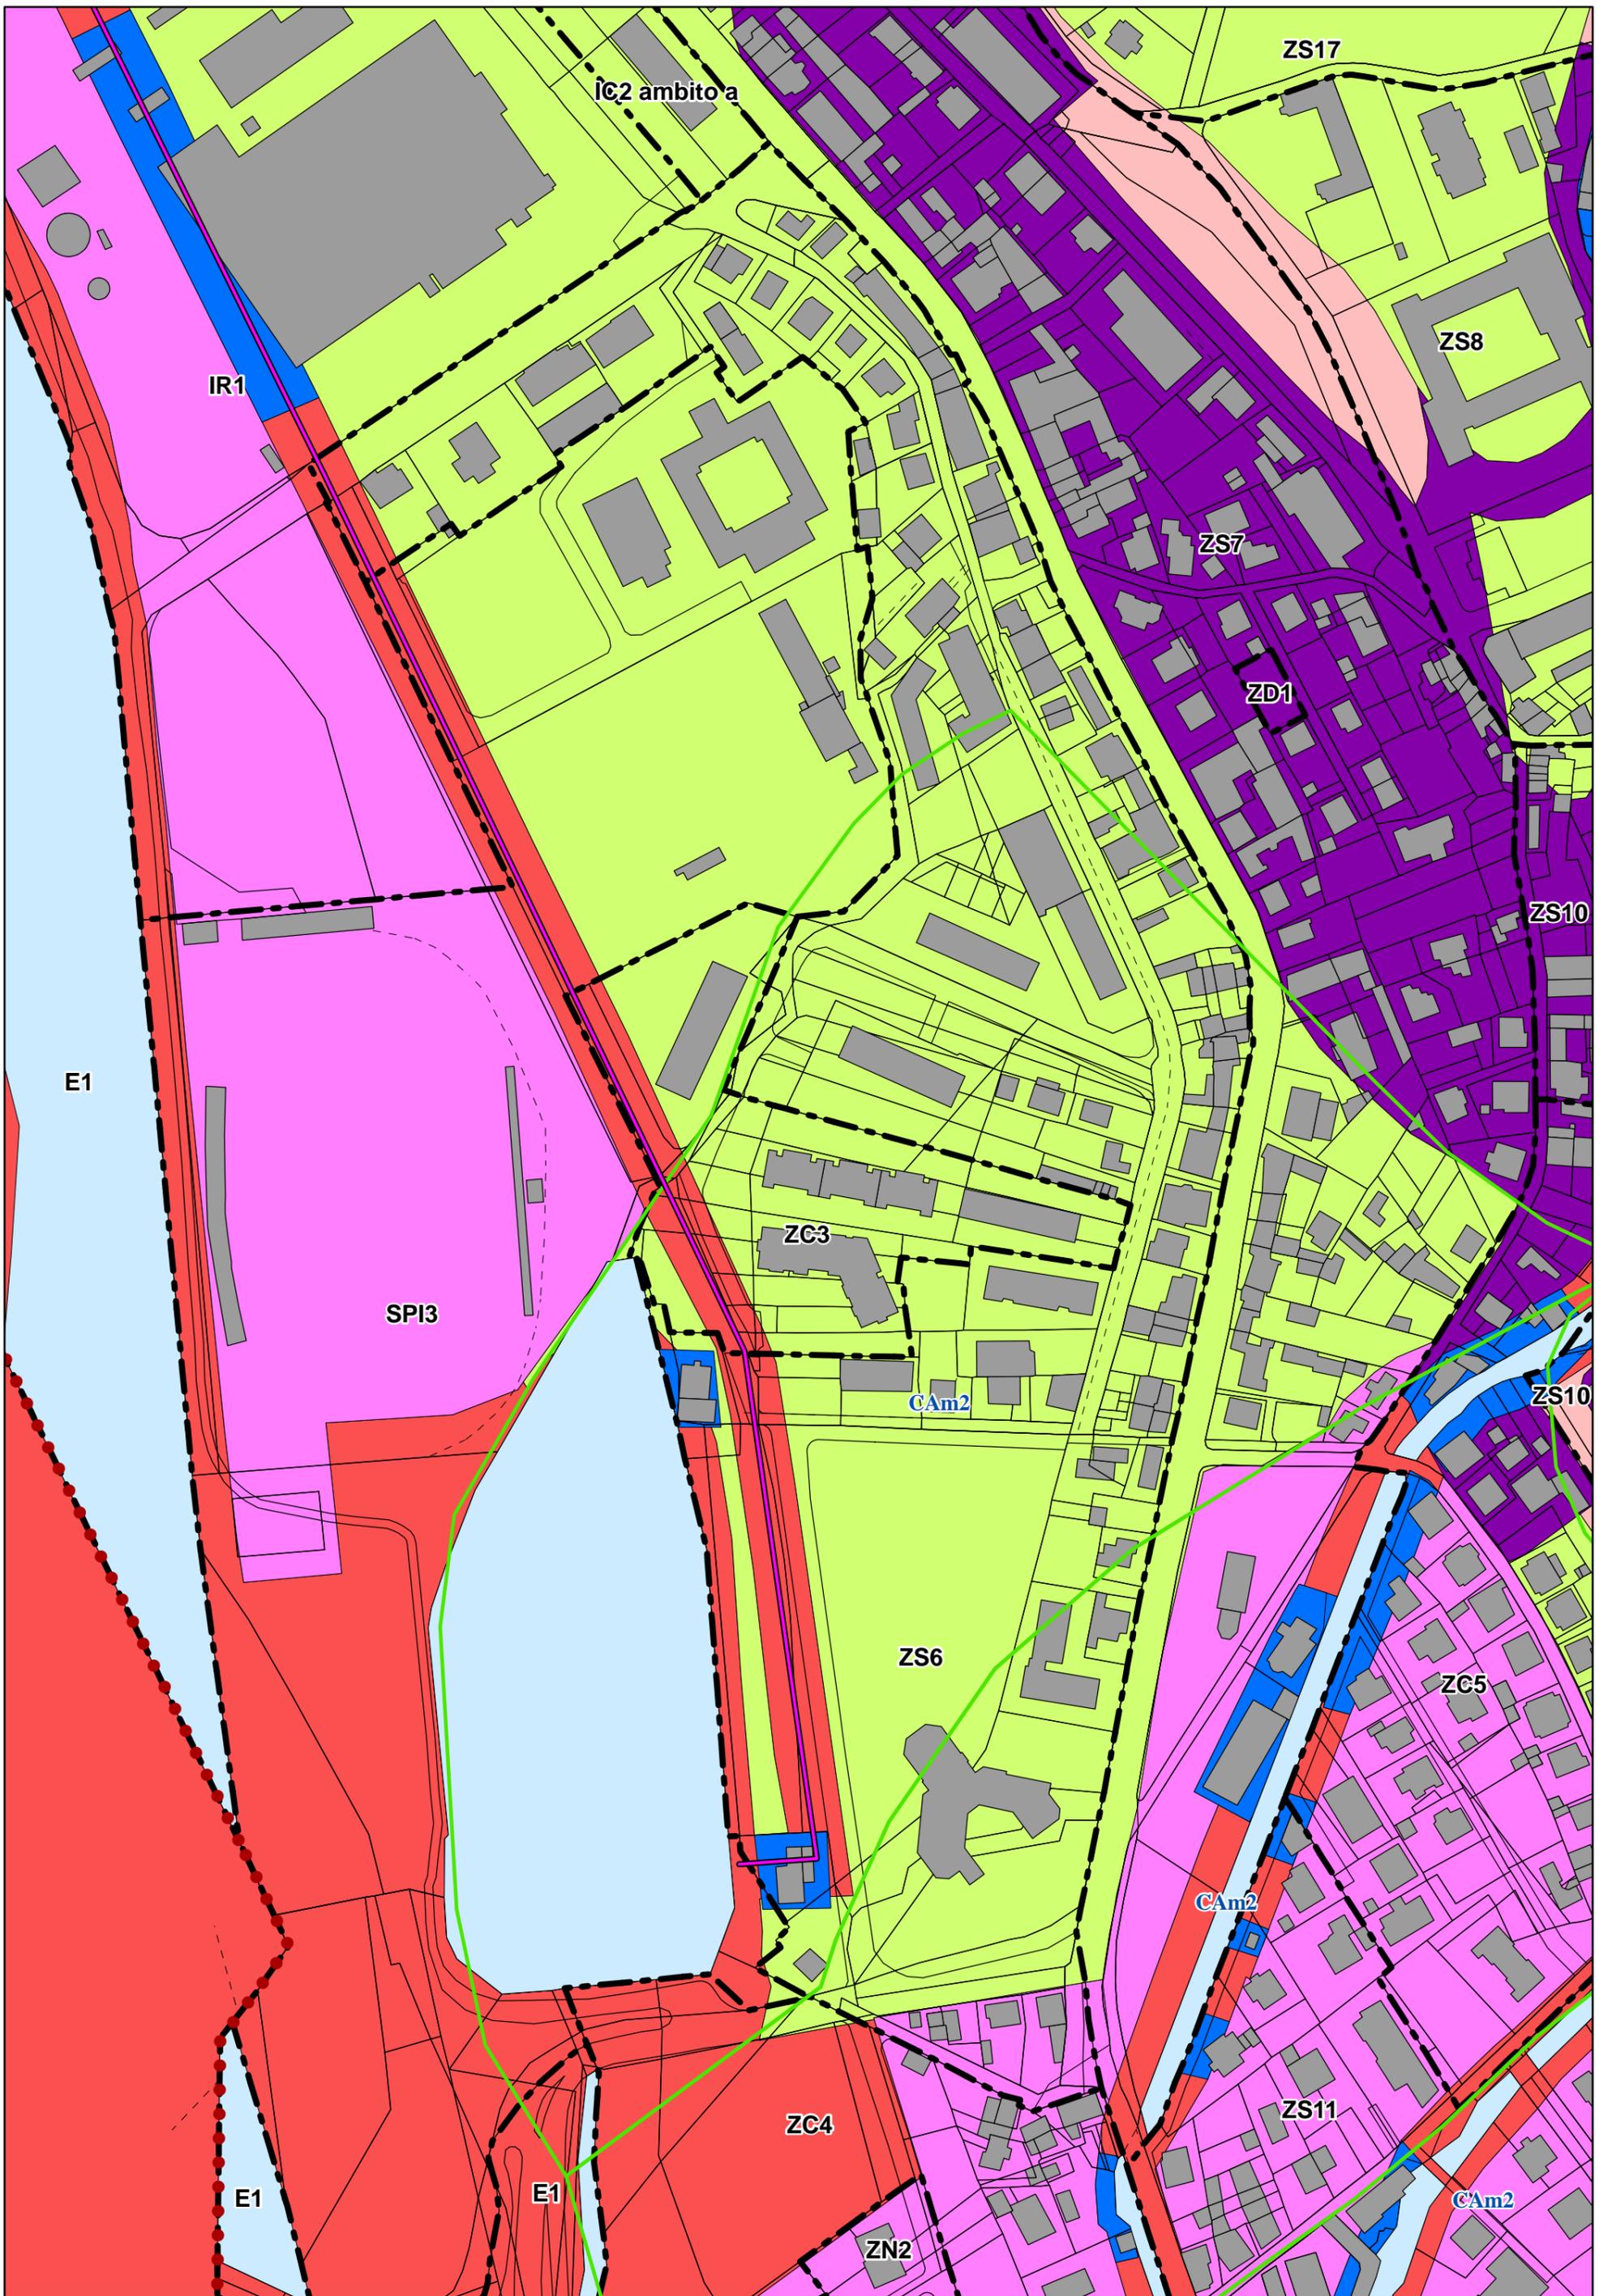
SCHEMA 27

ZC3, ZS6, SPI3

La riduzione del rischio idraulico, per la Classe IIIb2, è legata al completamento degli interventi da parte dell'AIPO.

Per le costruzioni in IIIb4 ricadenti in prossimità del canale industriale (azzonamento ZS6) va effettuato un controllo almeno biennale delle condizioni di officiosità idraulica del tratto intubato del corso d'acqua.

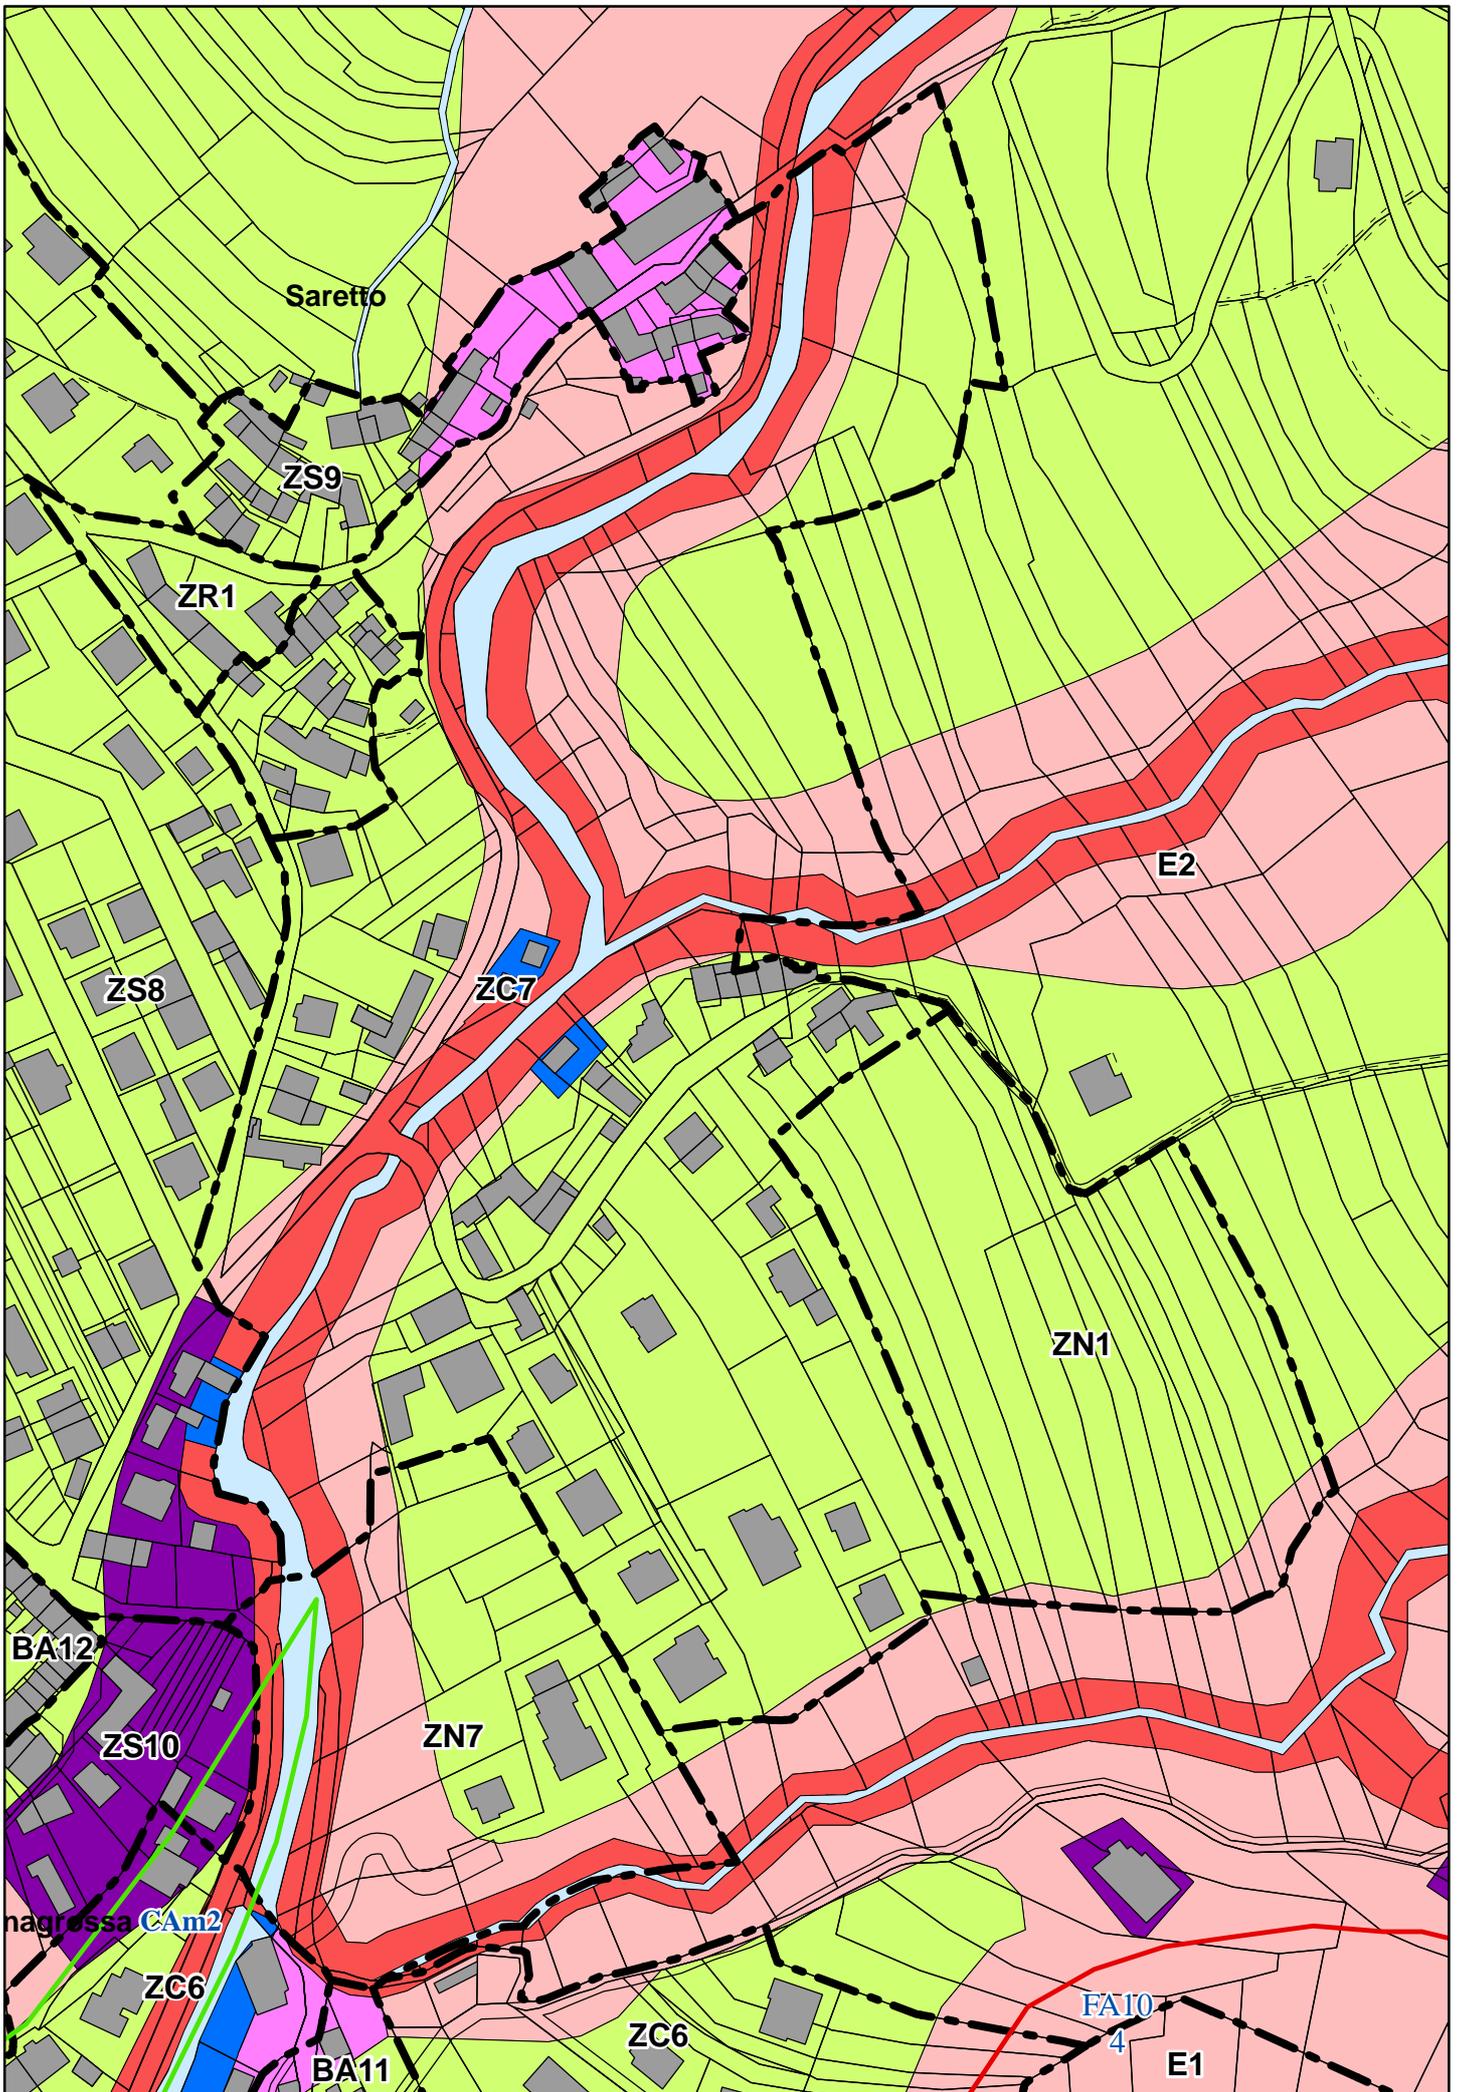
SCHEMA 28

ZC7, ZN1, ZN7, ZS9

Le aree in esame si localizzano sulle alte superfici terrazzate che si raccordano con il fianco montuoso.

Per l'edificato in Classe IIIb2 (azzonamento ZS9) andrà periodicamente controllata la stabilità della scarpata ed andrà effettuata una buona raccolta delle acque di ruscellamento superficiale con scarico nel corso d'acqua.

Per gli edifici in Classe IIIb4 (azzonamento ZC7) occorre effettuare un controllo periodico (almeno quinquennale) delle condizioni di stabilità delle scarpate del corso d'acqua e l'officiosità idraulica del corso d'acqua limitrofo.

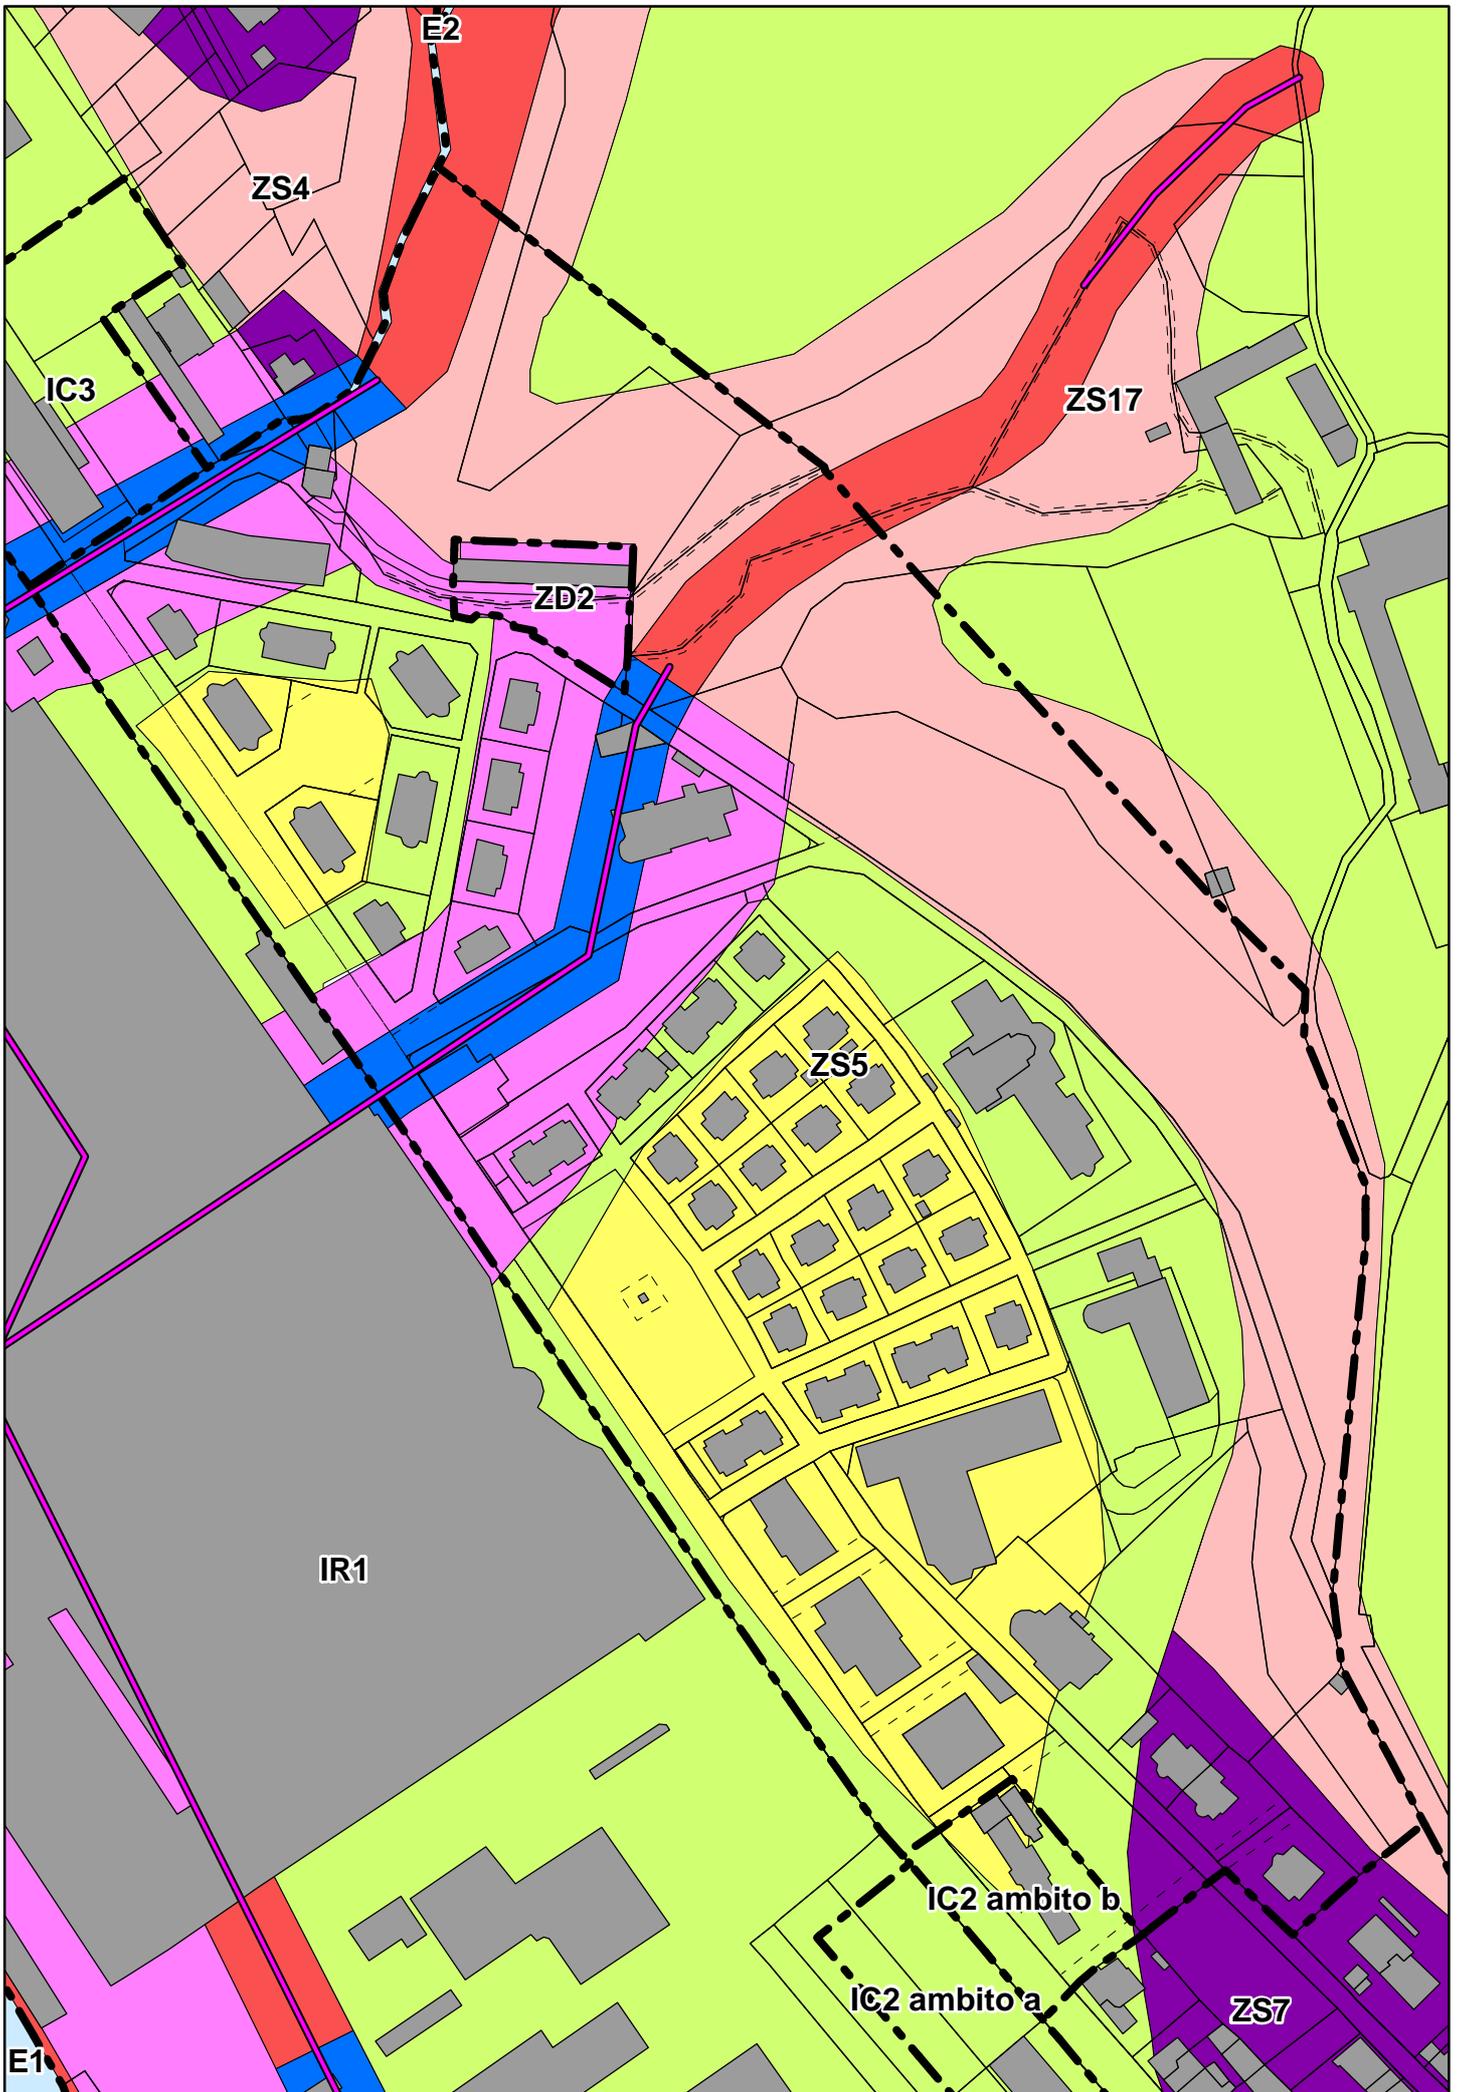
SCHEMA 29

ZD2, ZS5

Per le aree in IIIb2 e IIIb4 andrà effettuato un controllo periodico (almeno biennale) delle condizioni di imbocco dei tratti intubati, con eventuale adeguamento delle sezioni di deflusso dei tratti intubati, oltre a tutti gli interventi che risultassero necessari per garantire la più completa officiosità idraulica delle opere .

Inoltre, per l'edificato presente in prossimità dei corsi d'acqua (ricadente nelle Classi IIIb2 e IIIb4) dovranno essere realizzate opere idrauliche per eliminare l'attuale situazione di potenziale rischio (es. adeguamento delle sezioni di deflusso soprattutto lungo i tratti intubati e nelle zone di criticità idraulica).

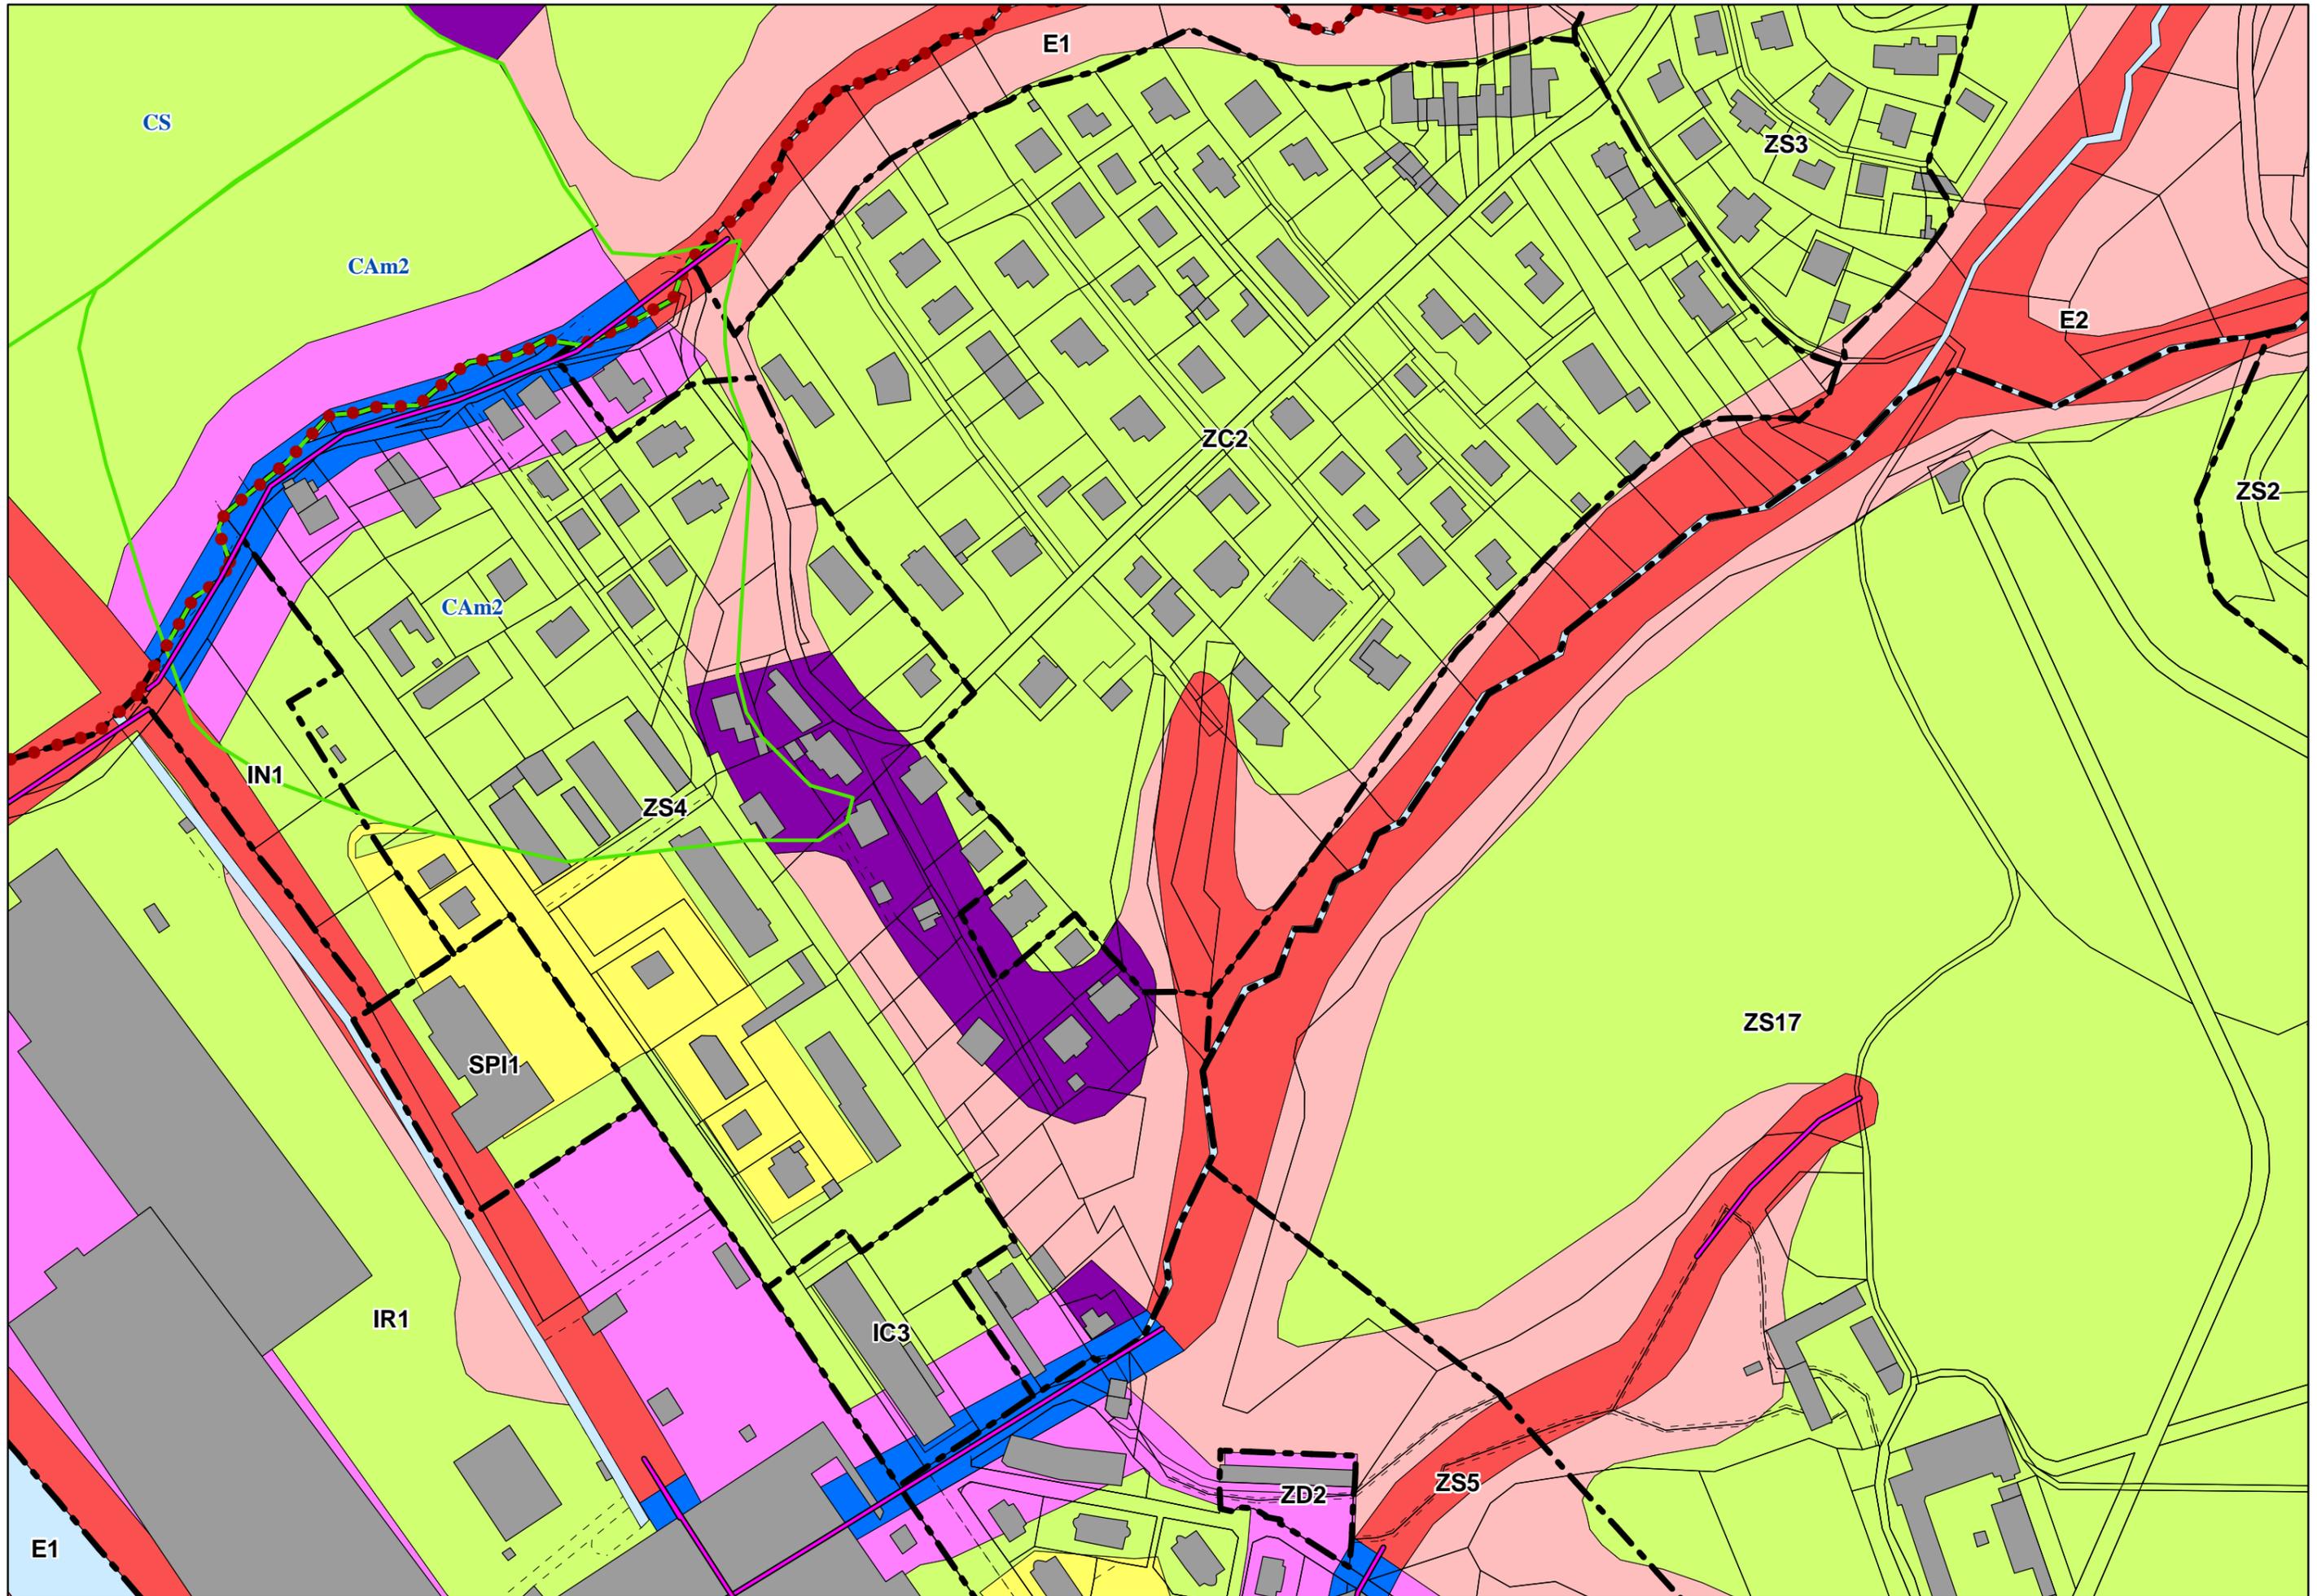
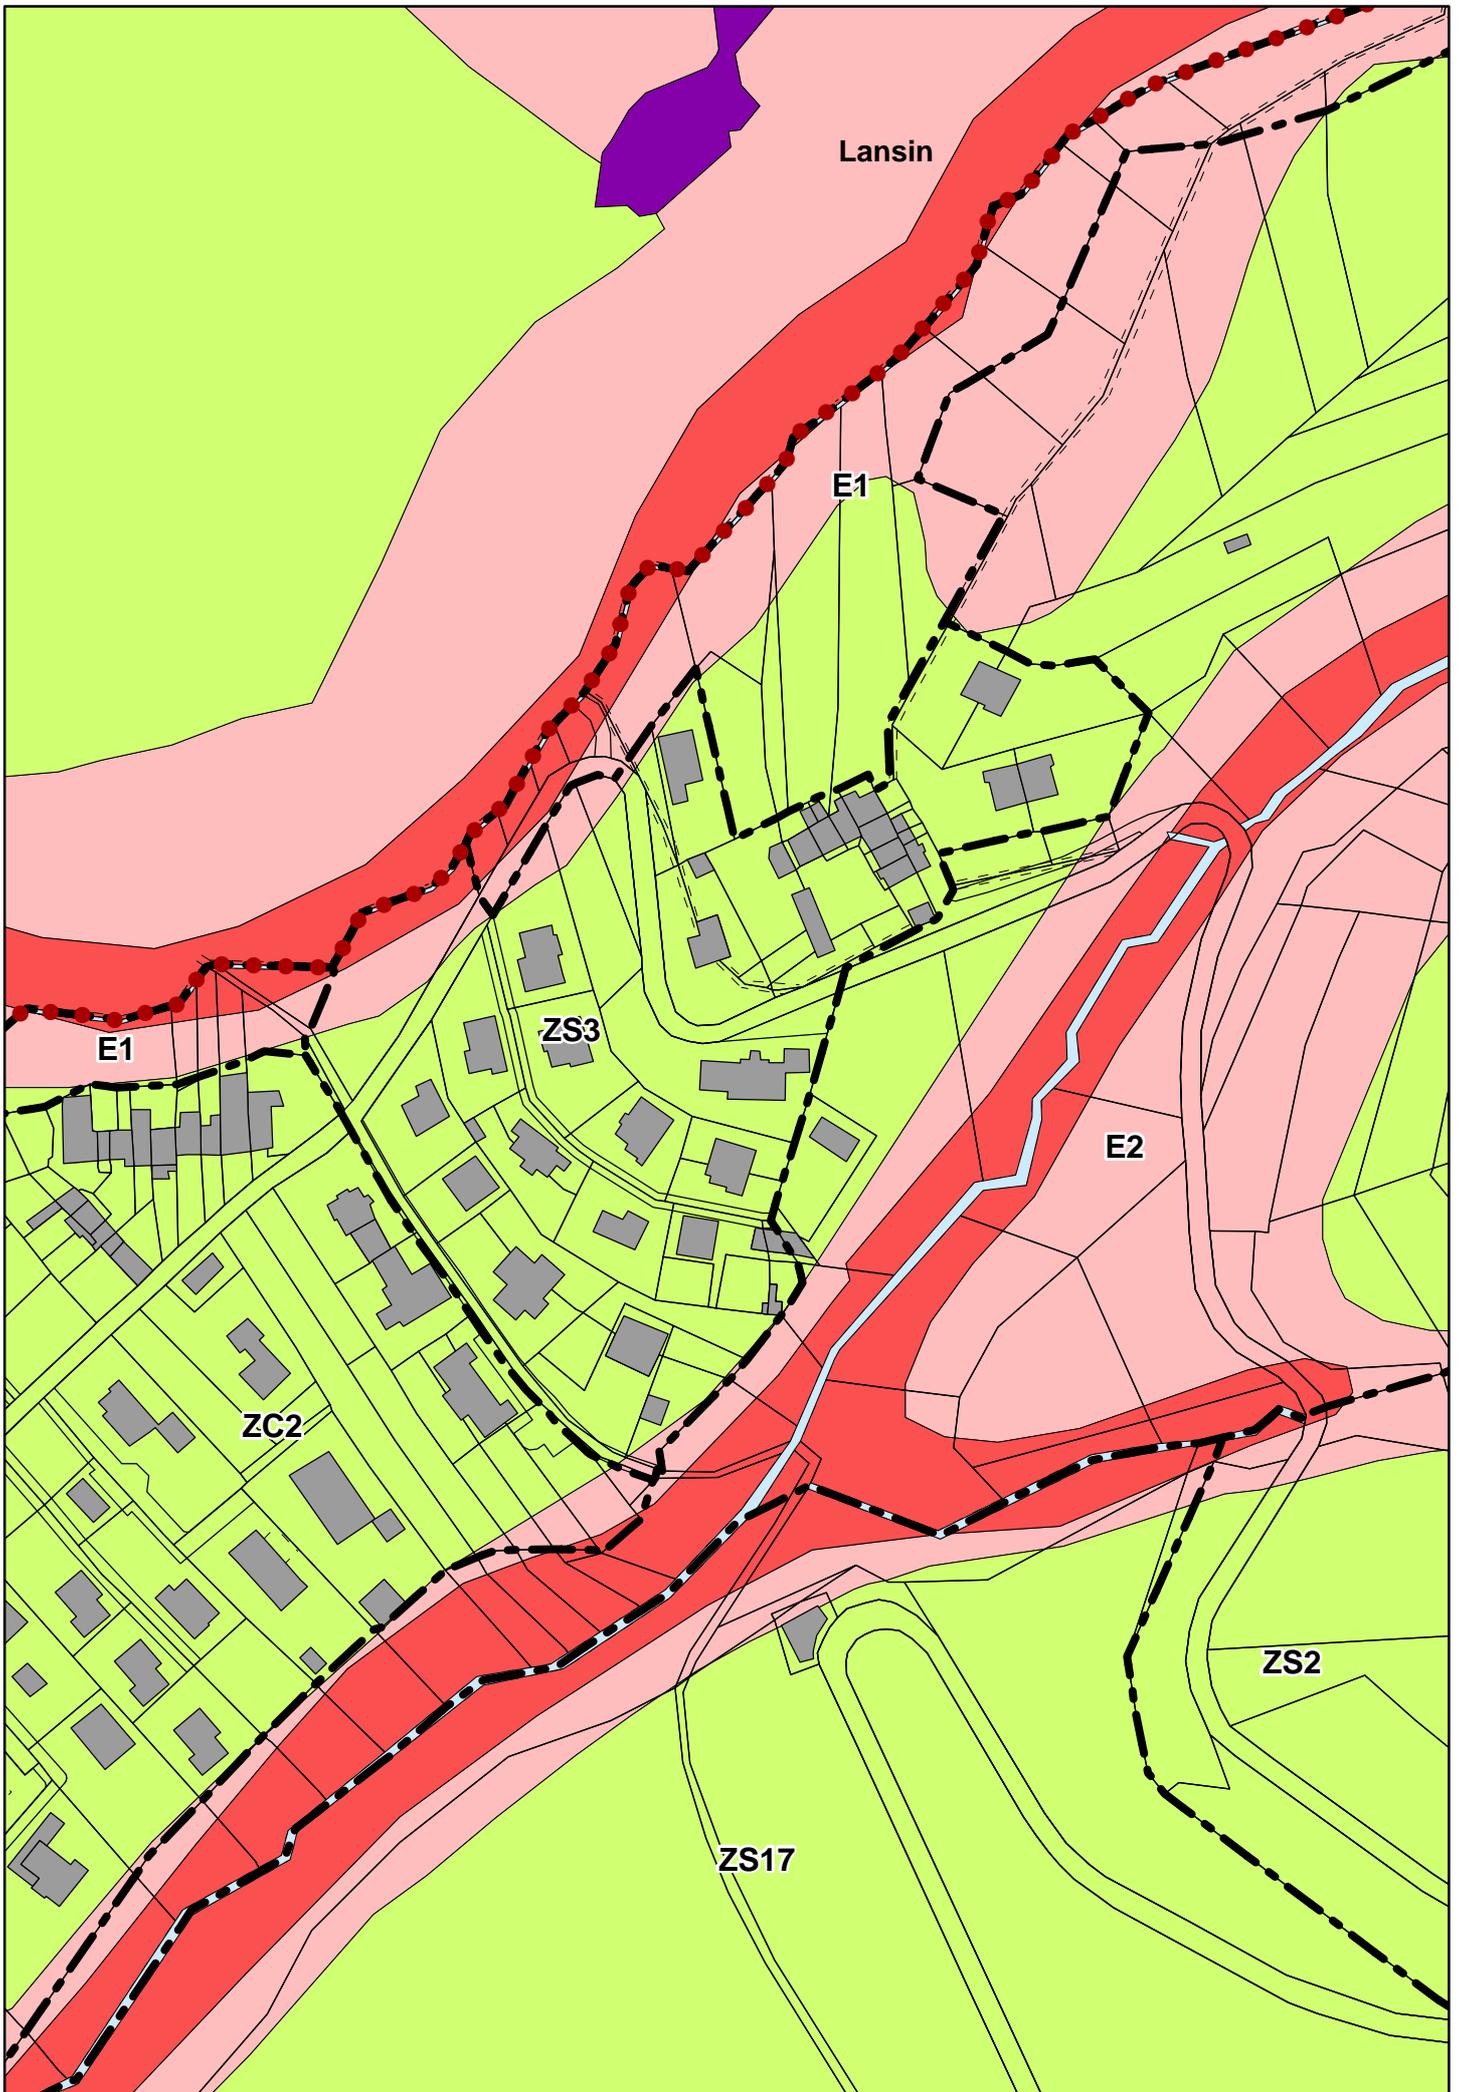
Aree in Classe IIIb3: completa raccolta ed allontanamento delle acque di ruscellamento superficiale.

Inoltre, per l'edificato presente in prossimità dei corsi d'acqua della Comba della Rui e della Comba del Borgo Soullier (ricadente nelle Classi IIIb2, IIIb3 e IIIb4) dovranno essere realizzate opere idrauliche per eliminare l'attuale situazione di potenziale rischio (es. adeguamento delle sezioni di deflusso soprattutto lungo i tratti intubati e nelle zone di criticità idraulica).
