PIANO REGOLATORE GENERALE INTERCOMUNALE

VARIANTE STRUTTURALE DI ADEGUAMENTO AL P.A.I.
redatta ai sensi della L.R. 1/2007

COMUNE: VILLAR PEROSA

ANALISI DELLE PREVISIONI URBANISTICHE

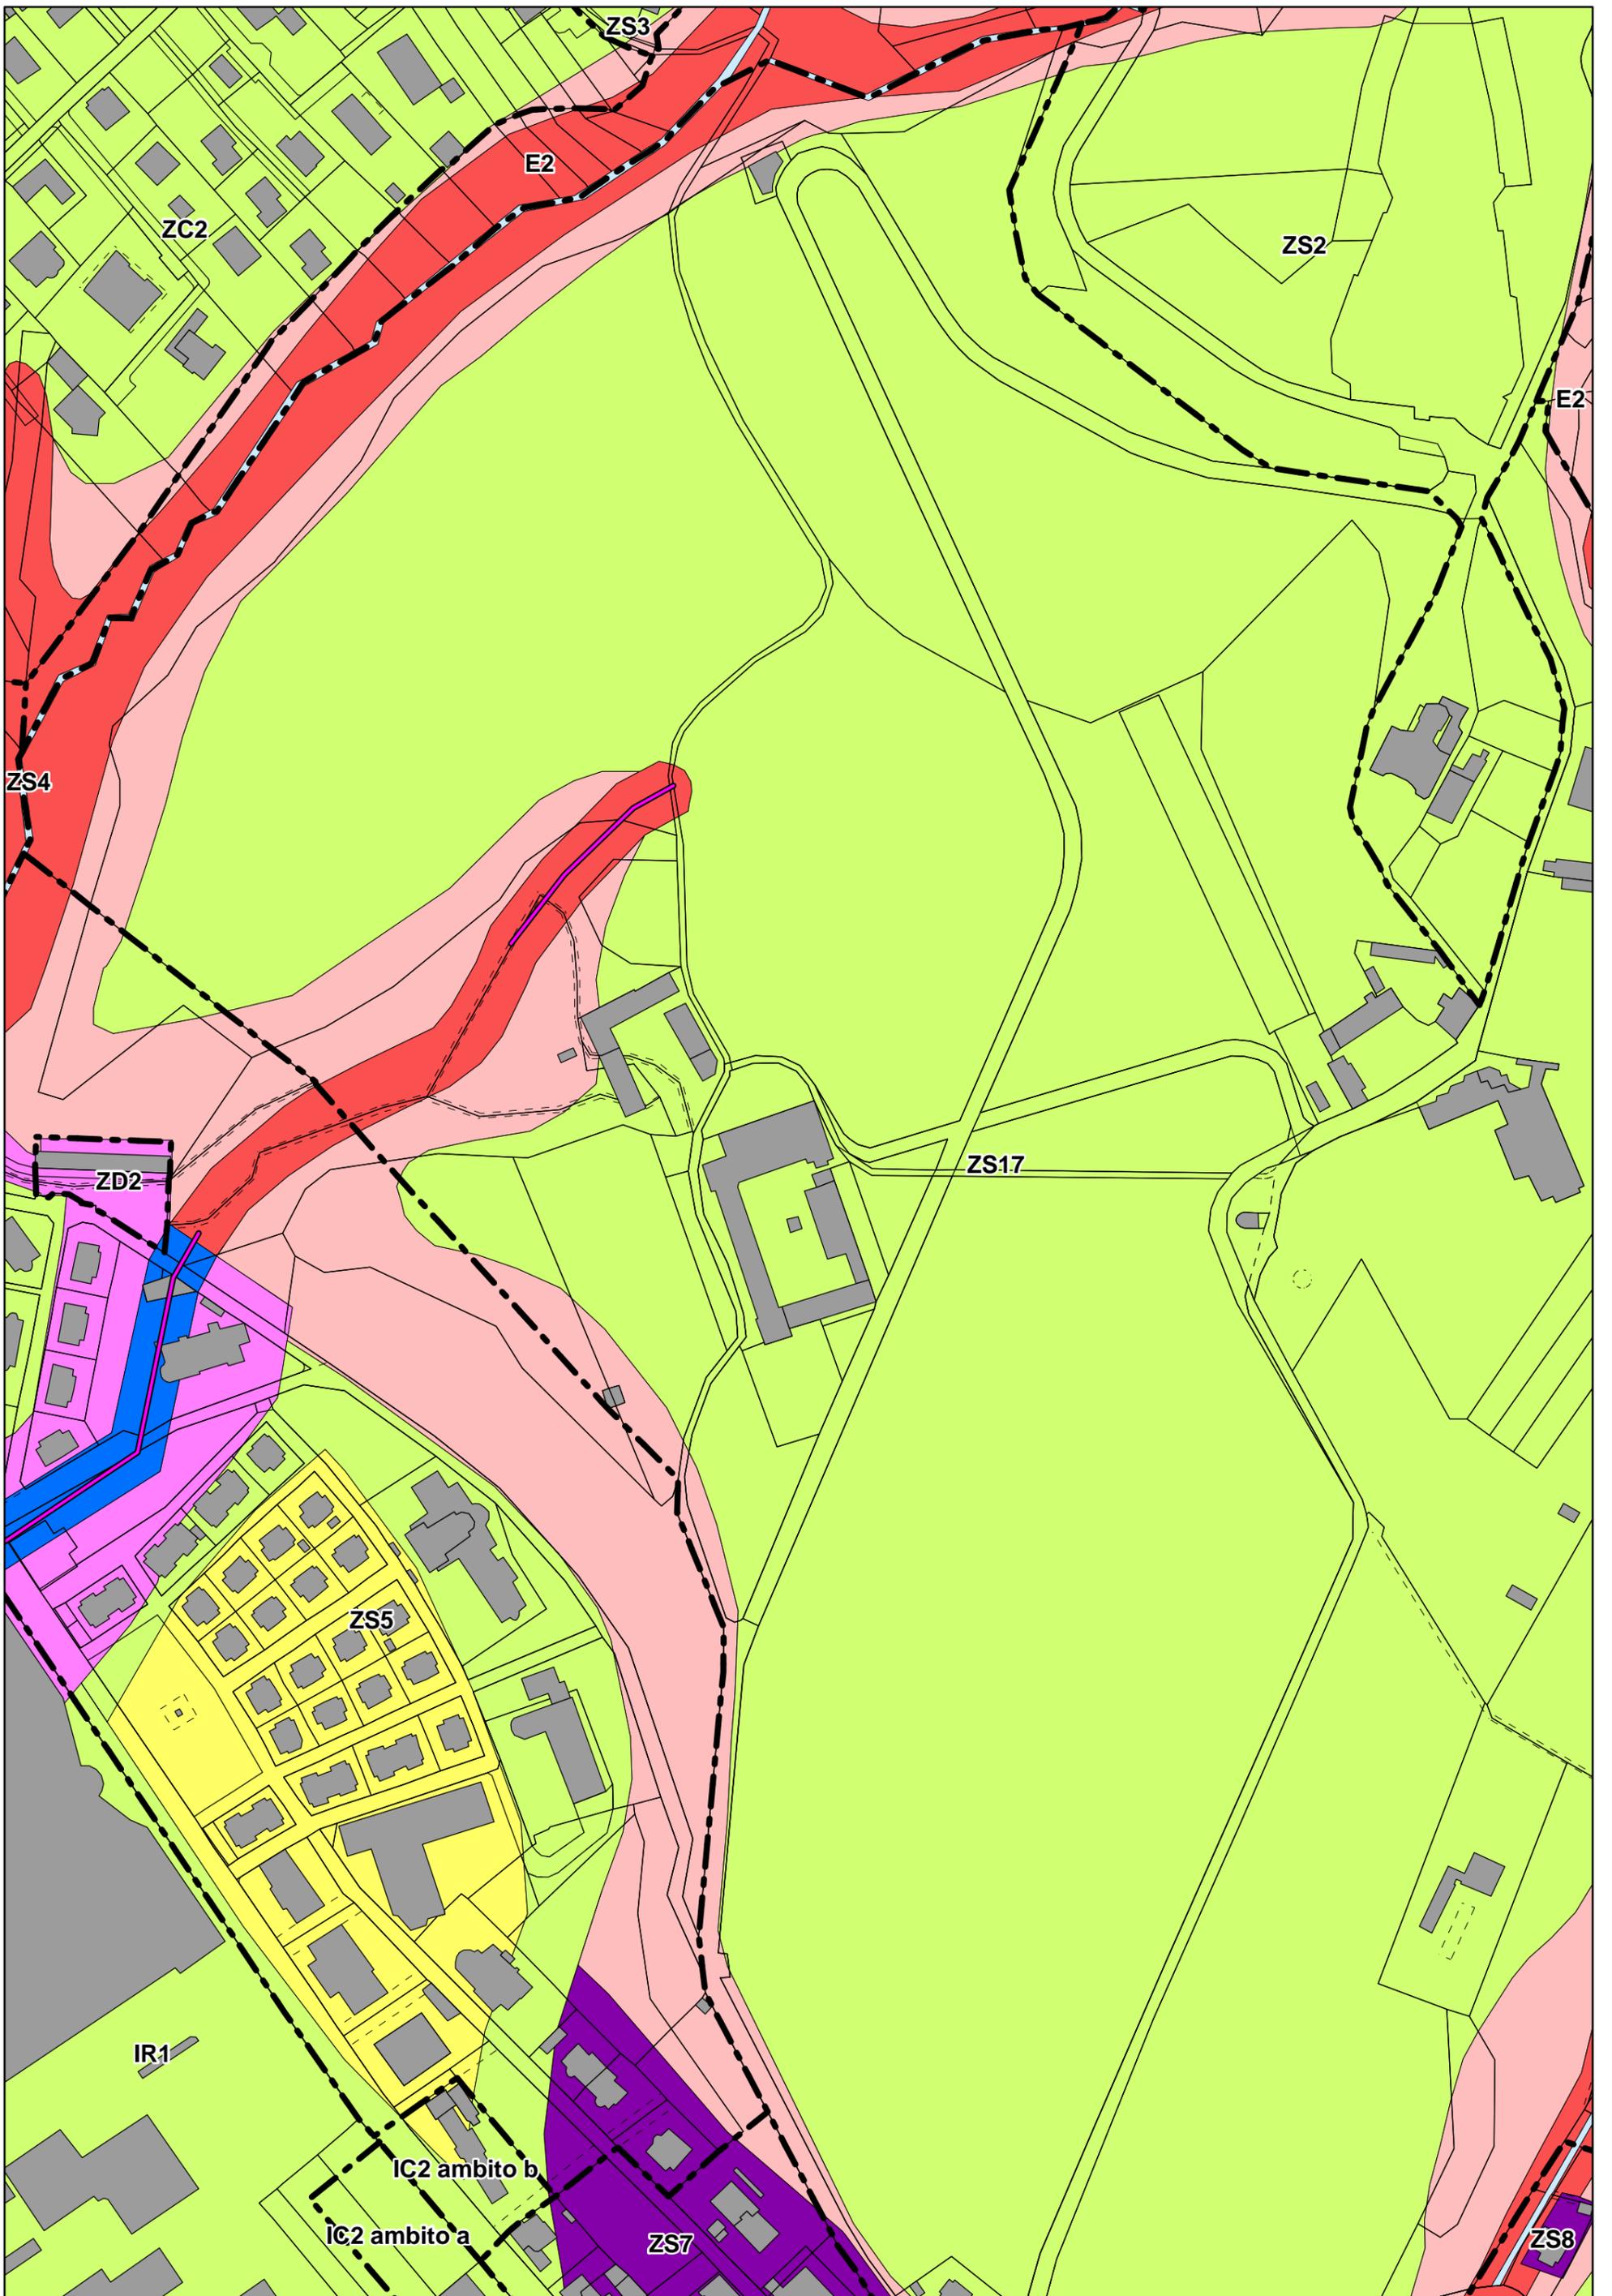
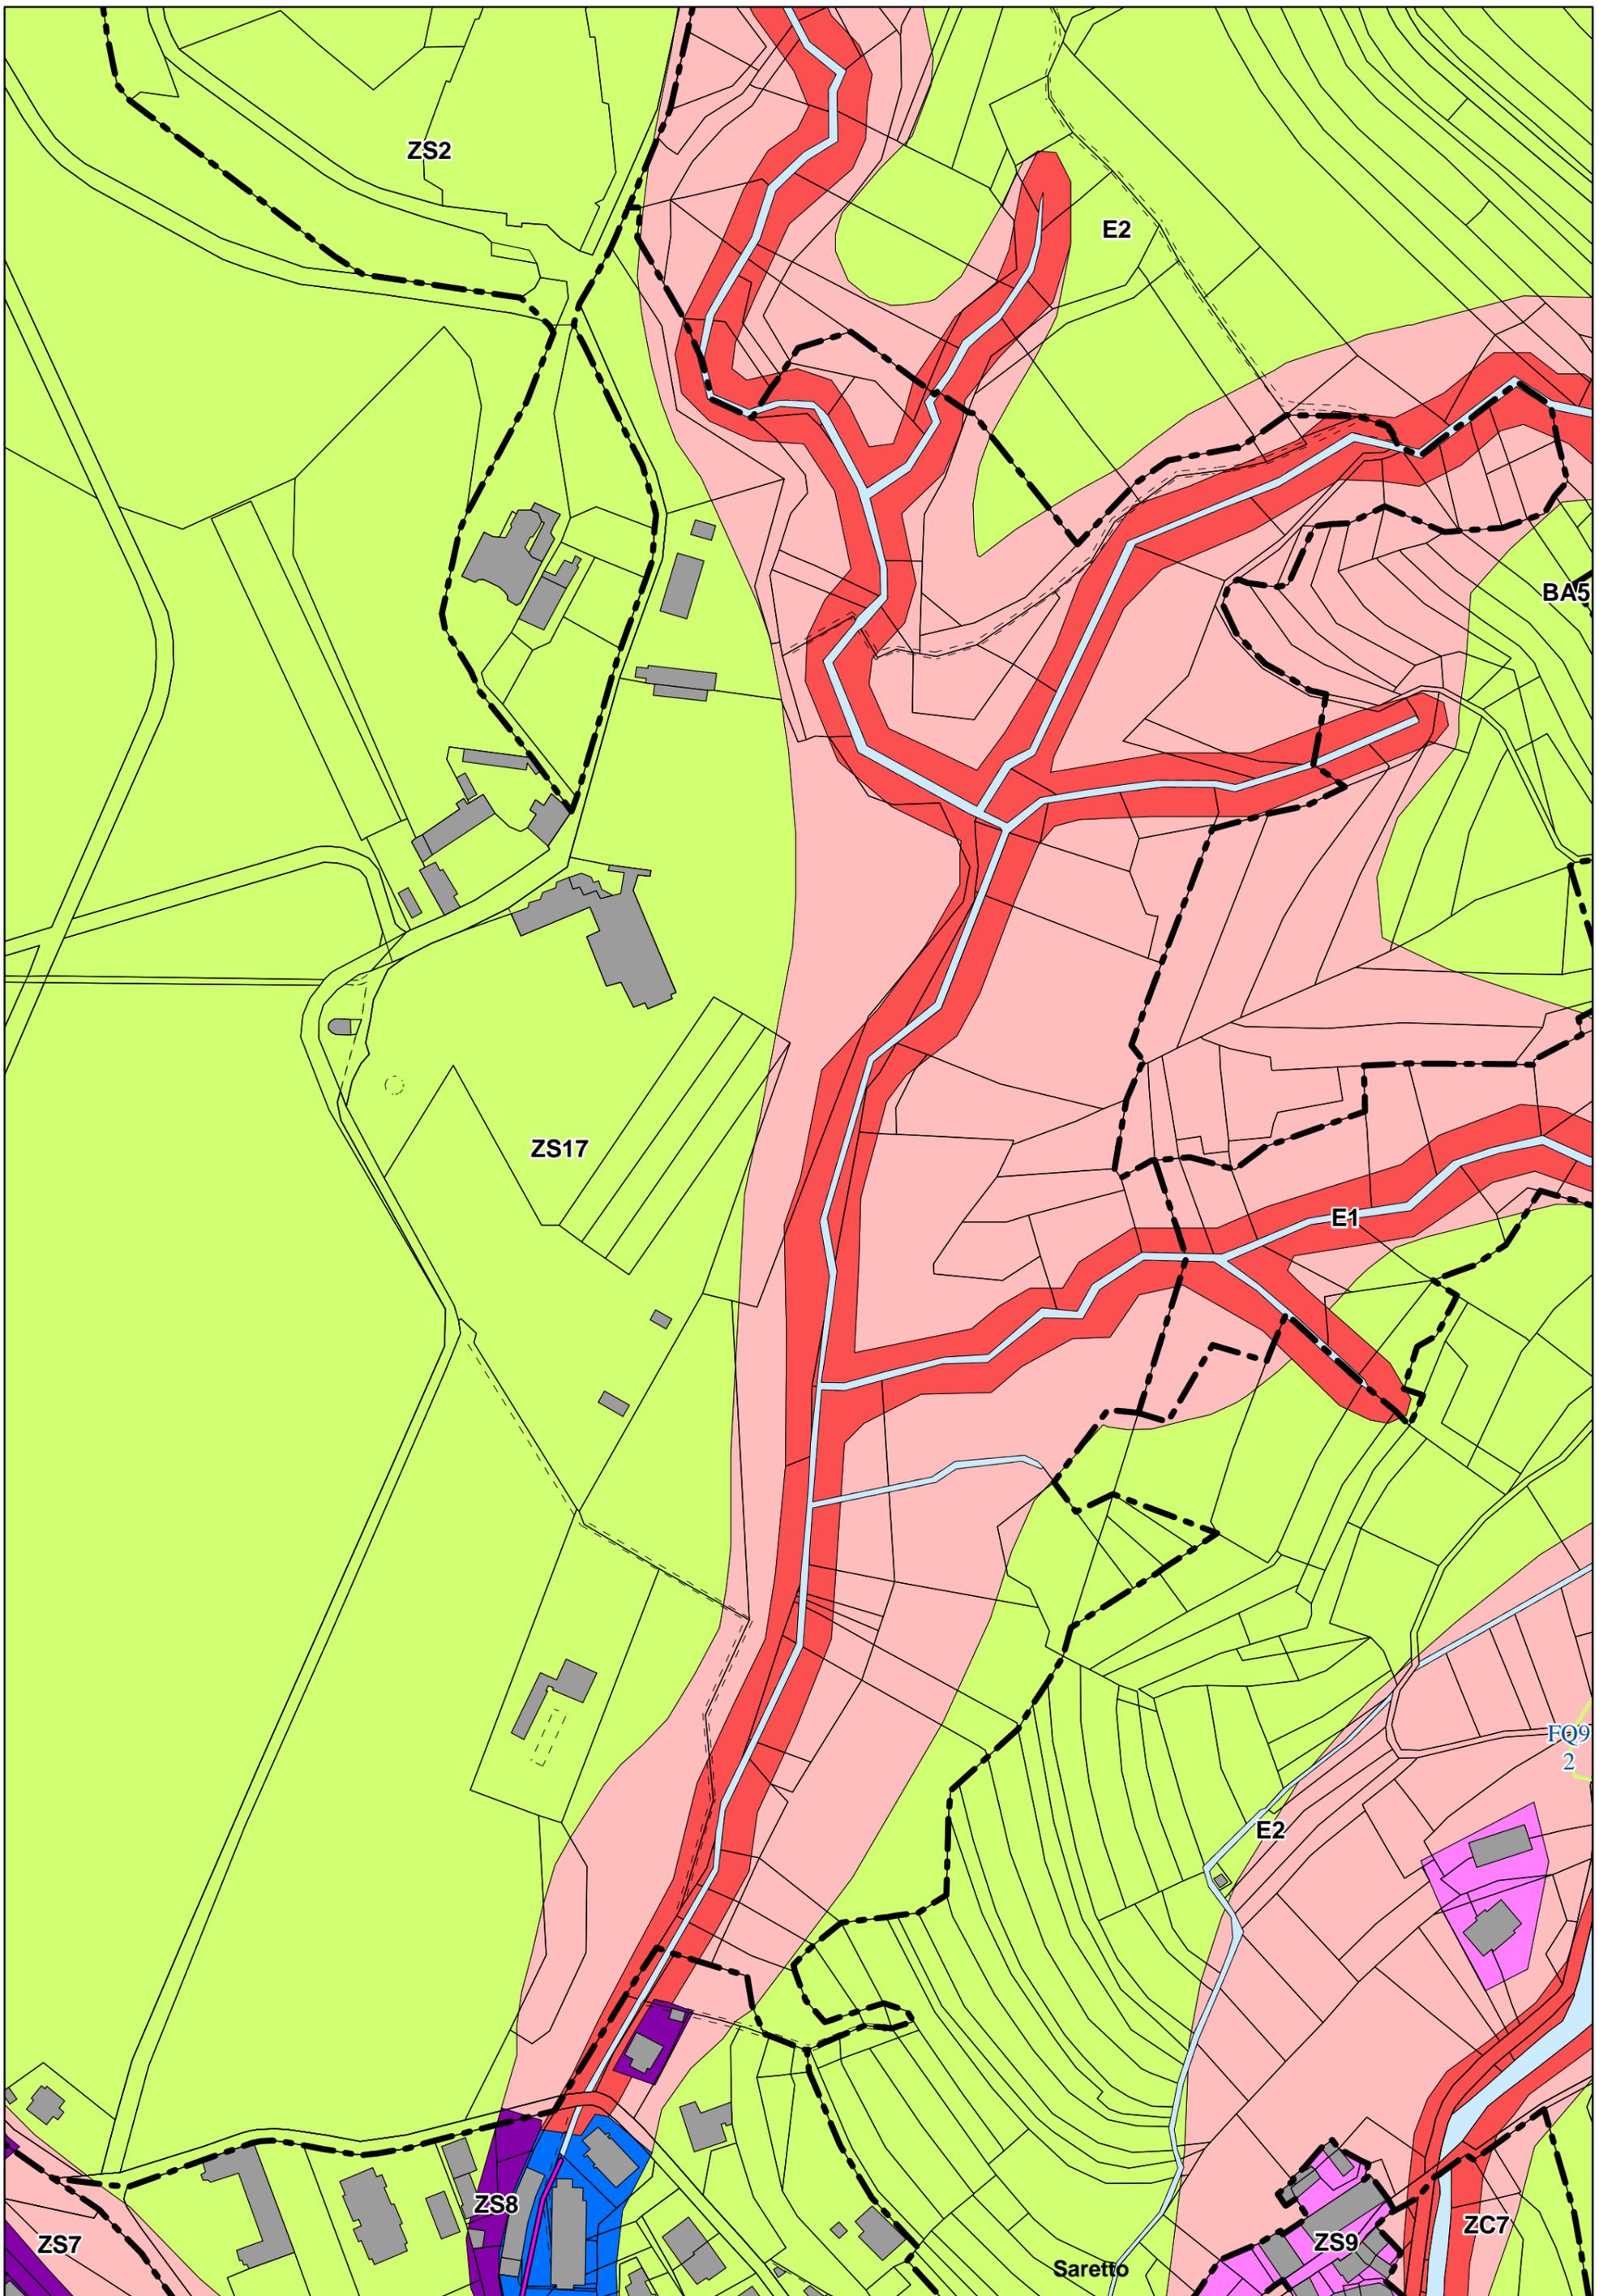
SCHEDA 31

ZS17

Tranne che per le fasce di rispetto dei corsi d'acqua (Classe IIIa) e delle scarpate litorali e frontali (Classe IIIa1) inedificabili per il resto la vasta area compresa nella perimetrazione è stata posta in Classe II mancando condizionamenti negativi determinanti.

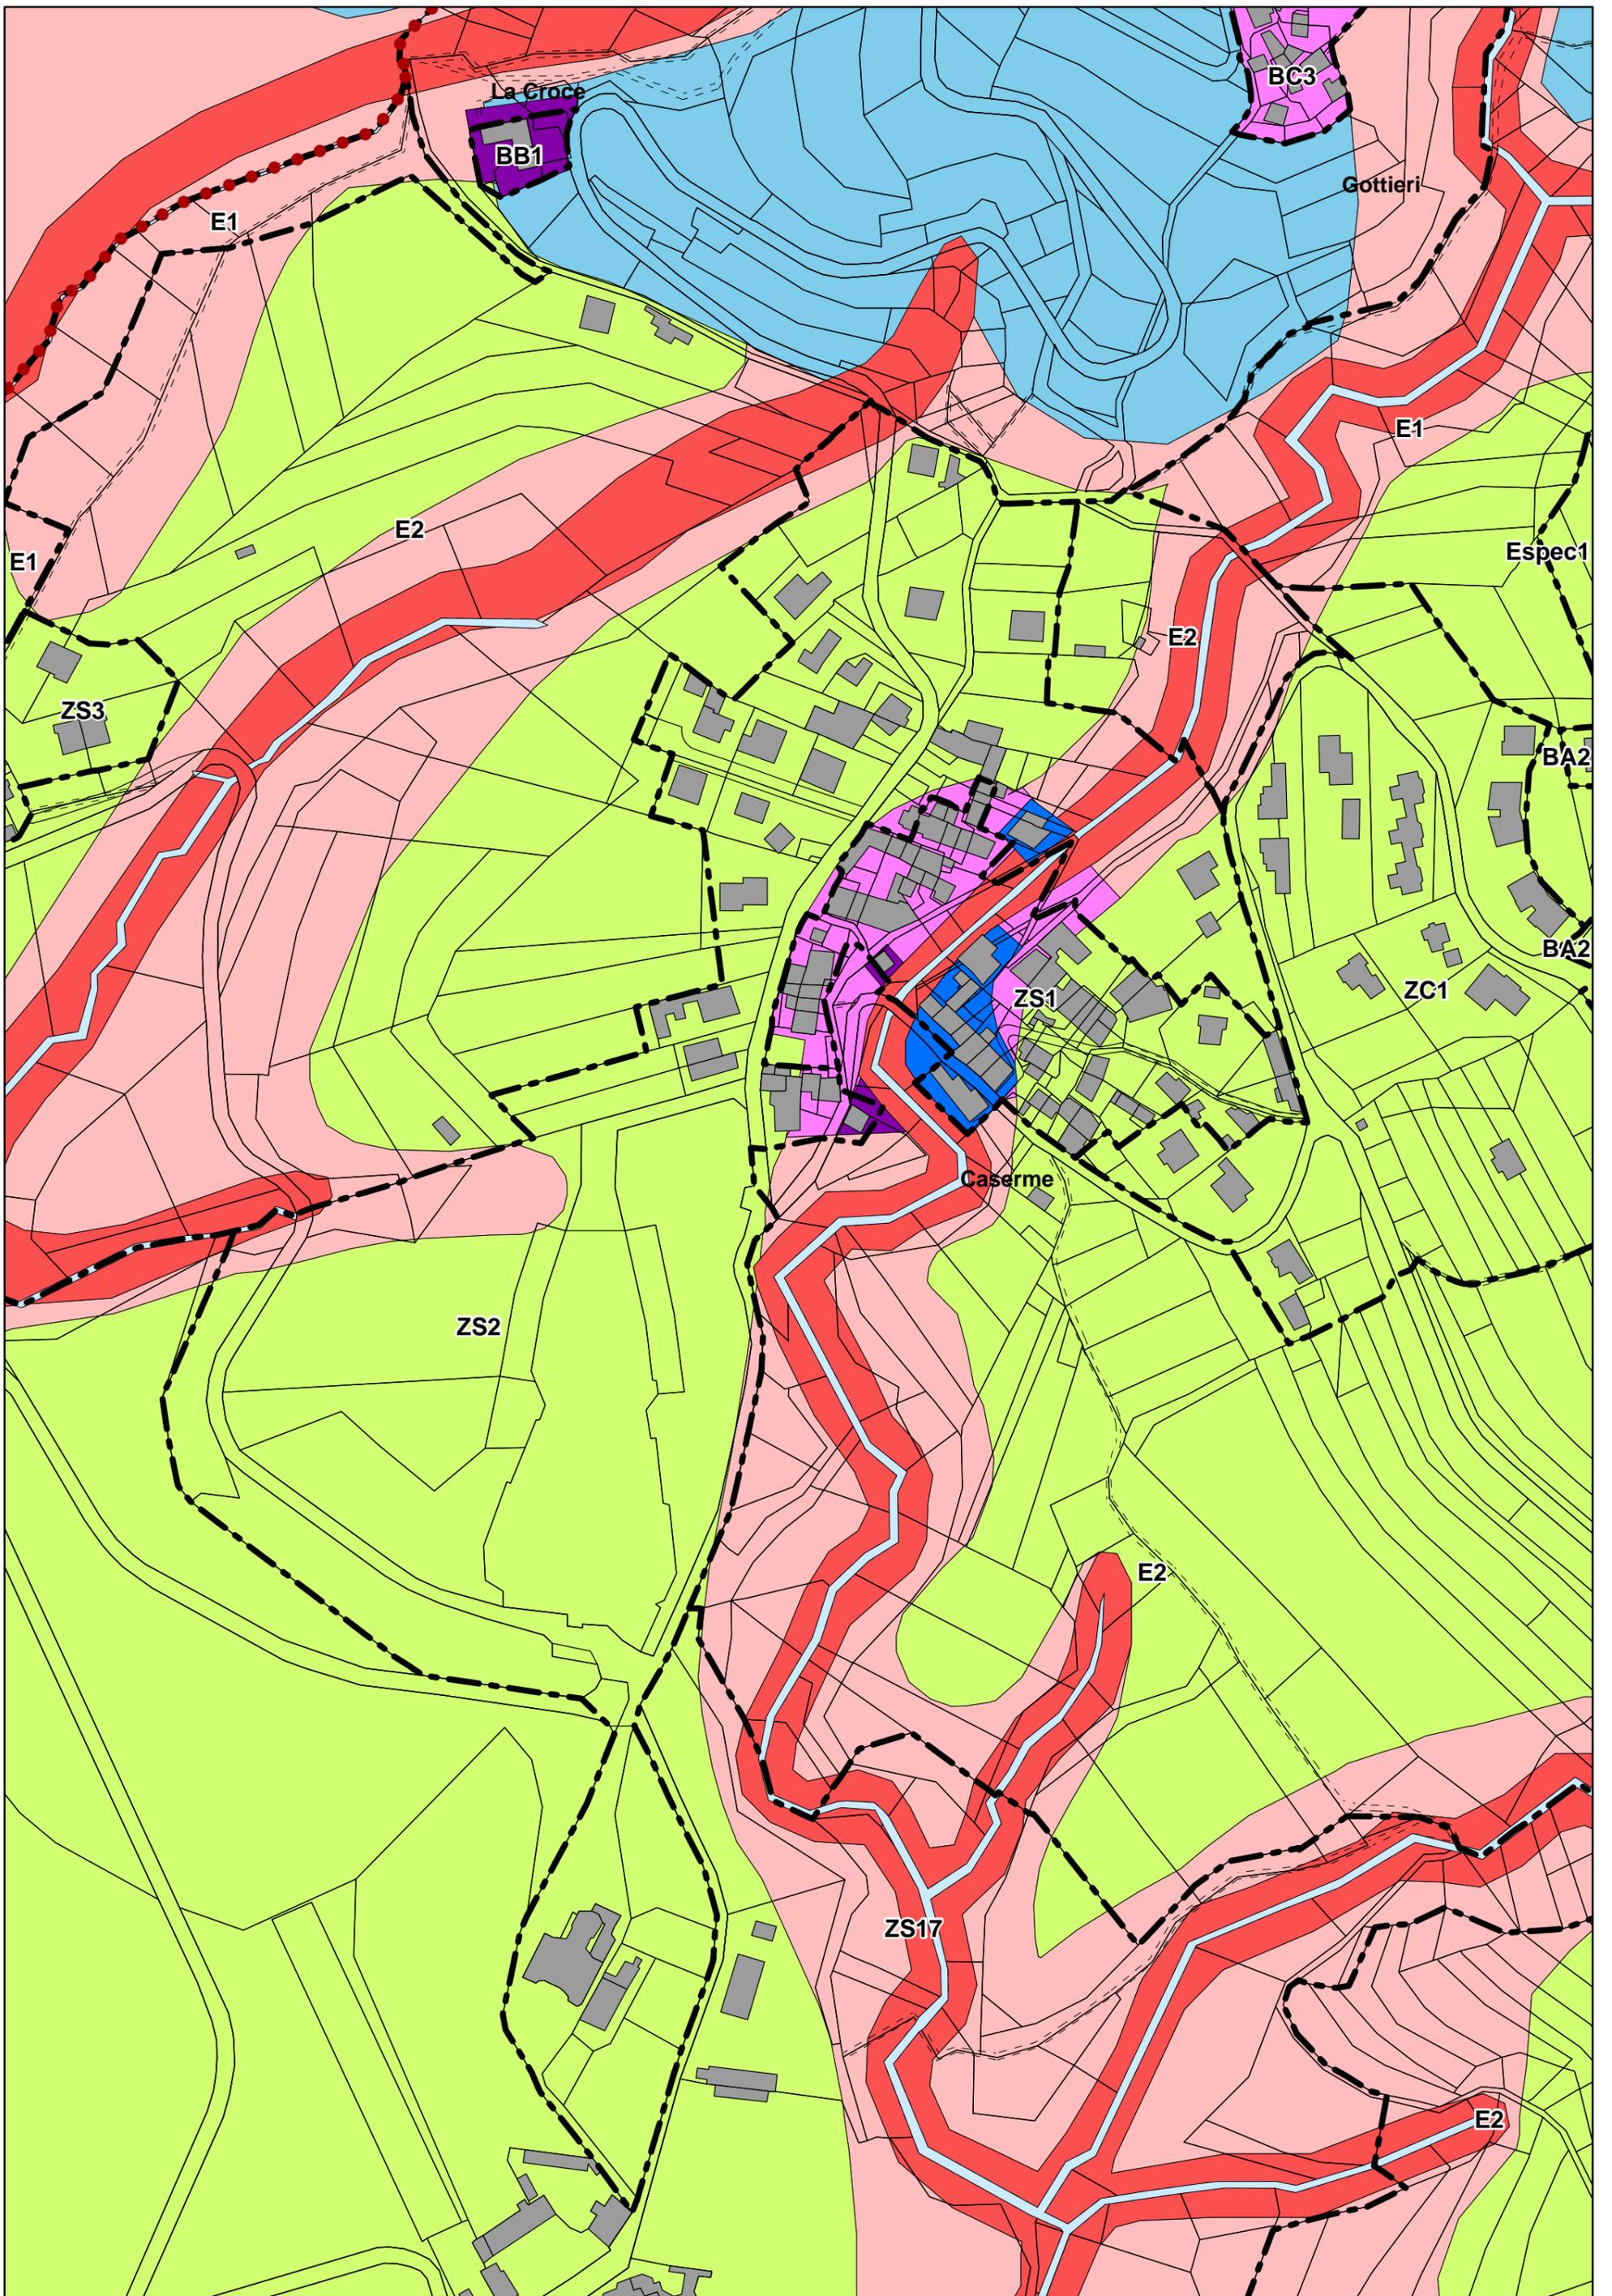
SCHEDA 32

ZS1, ZS2

Per l'edificato posto in Classe IIIb4 e IIIb2 l'intervento di riassetto consiste nel controllo periodico (almeno ogni 5 anni e comunque dopo ogni evento meteorico importante) delle condizioni di efficacia delle opere spondali e in alveo e delle condizioni di stabilità delle scarpate che delimitano il corso d'acqua. Dovranno inoltre essere mantenute sezioni di deflusso libere da vegetazione ripale e di fondo in modo da garantire l'officiosità idraulica.

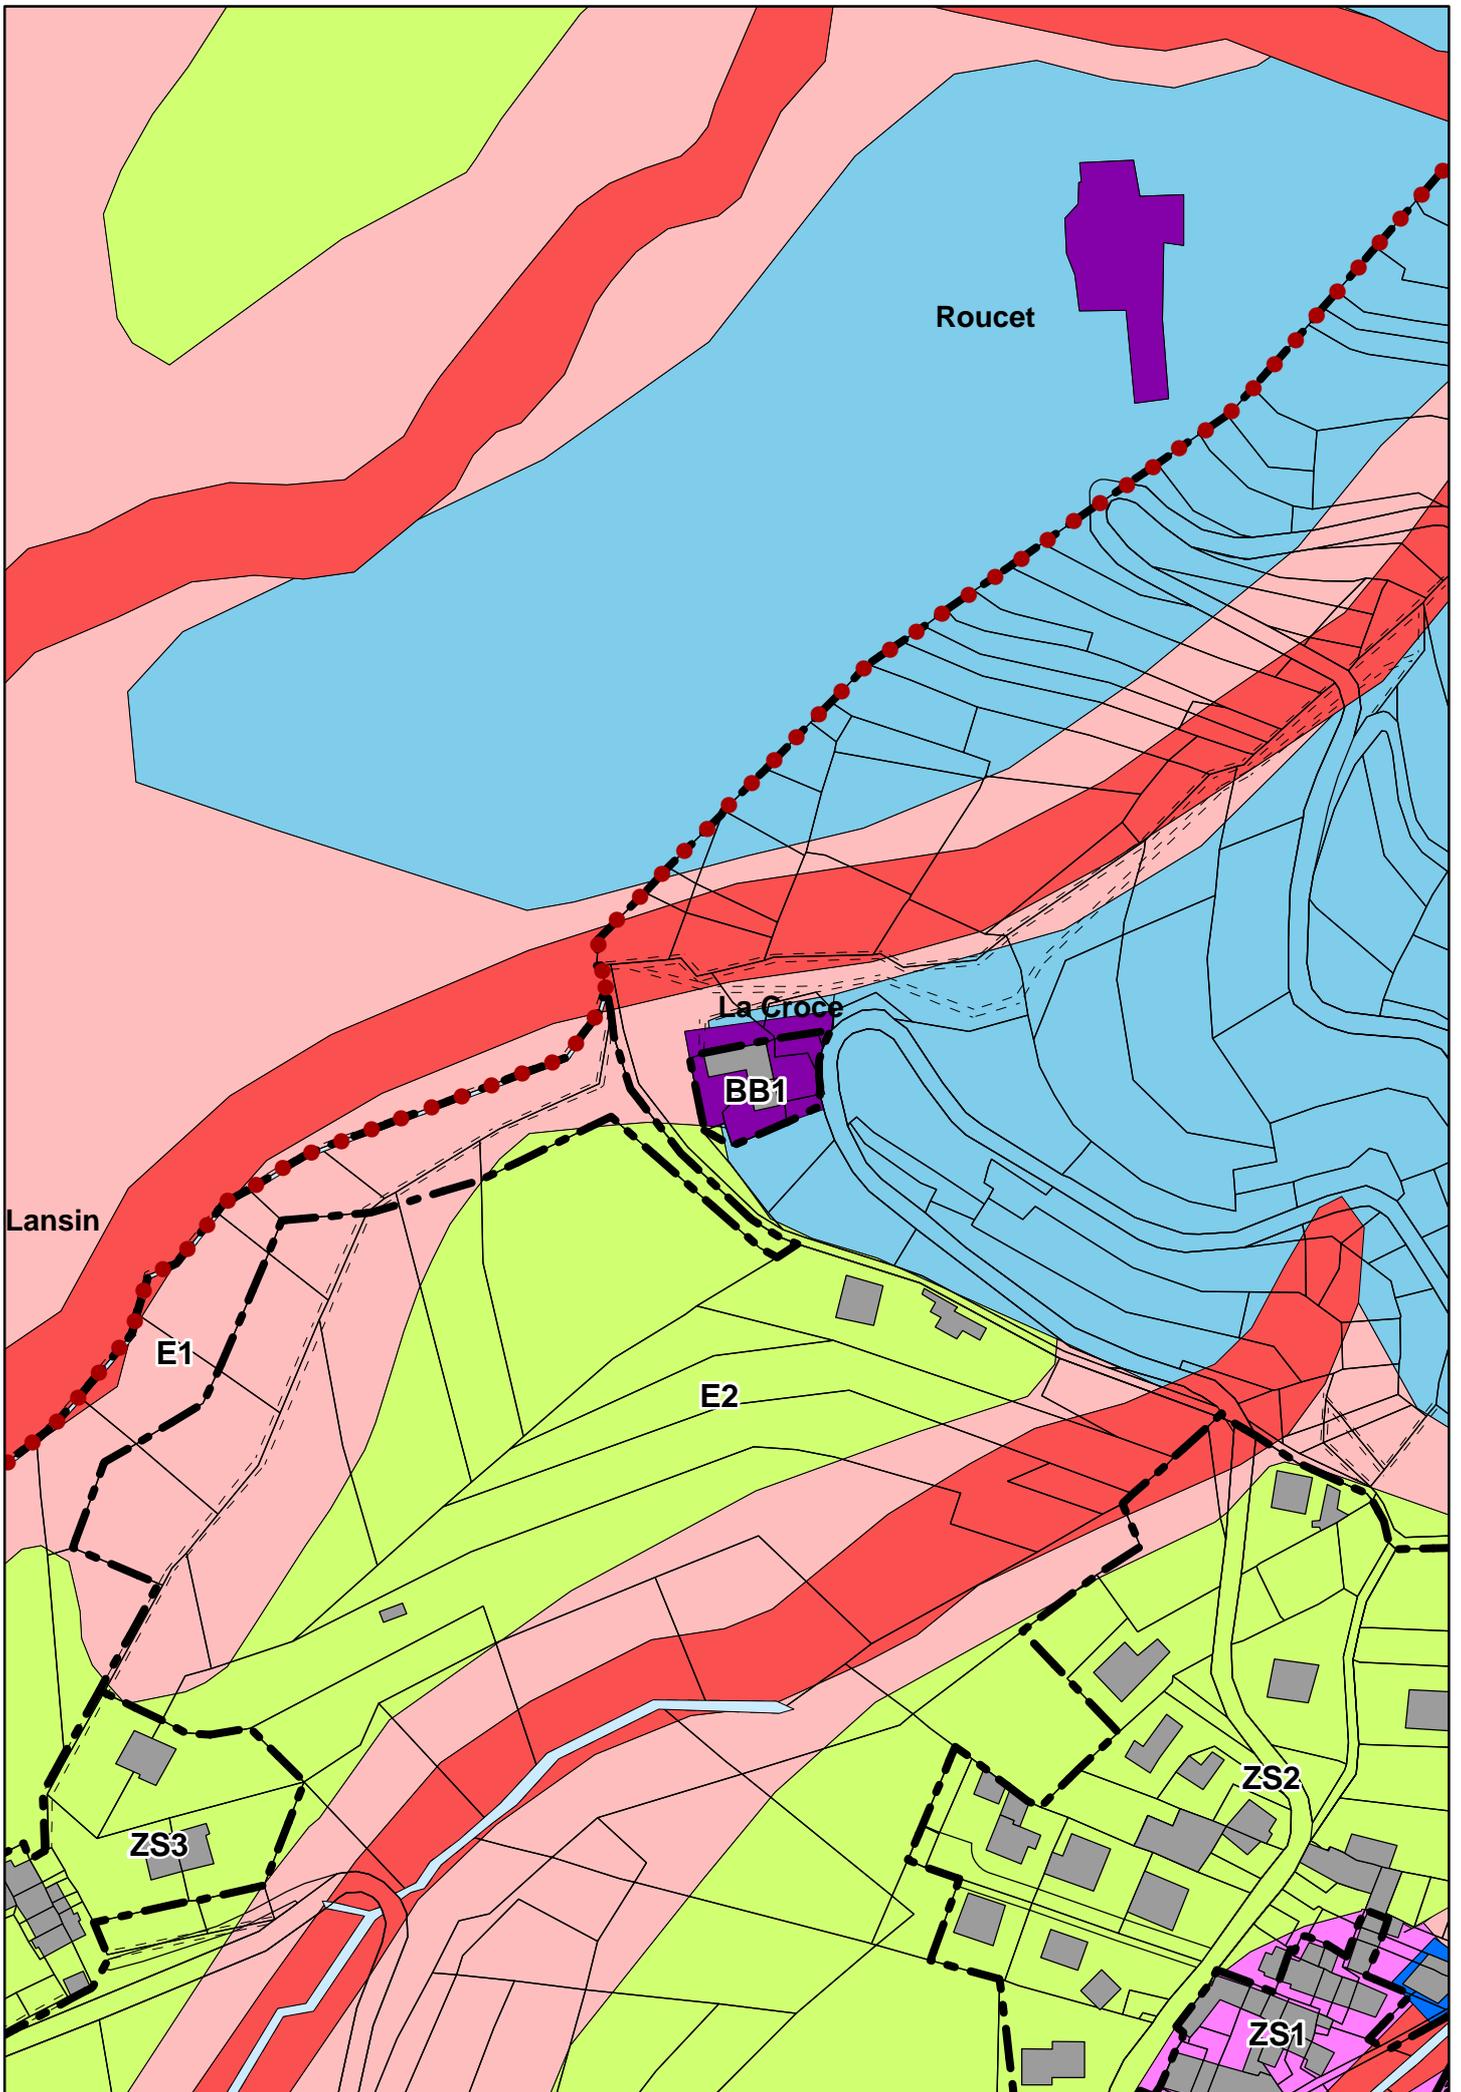
SCHEDA 33

BB1

In considerazione del condizionamento presente gli interventi di riassetto a difesa dell'edificato possono essere identificati in un drenaggio accurato delle acque di ruscellamento superficiale con allontanamento nel vicino impluvio.

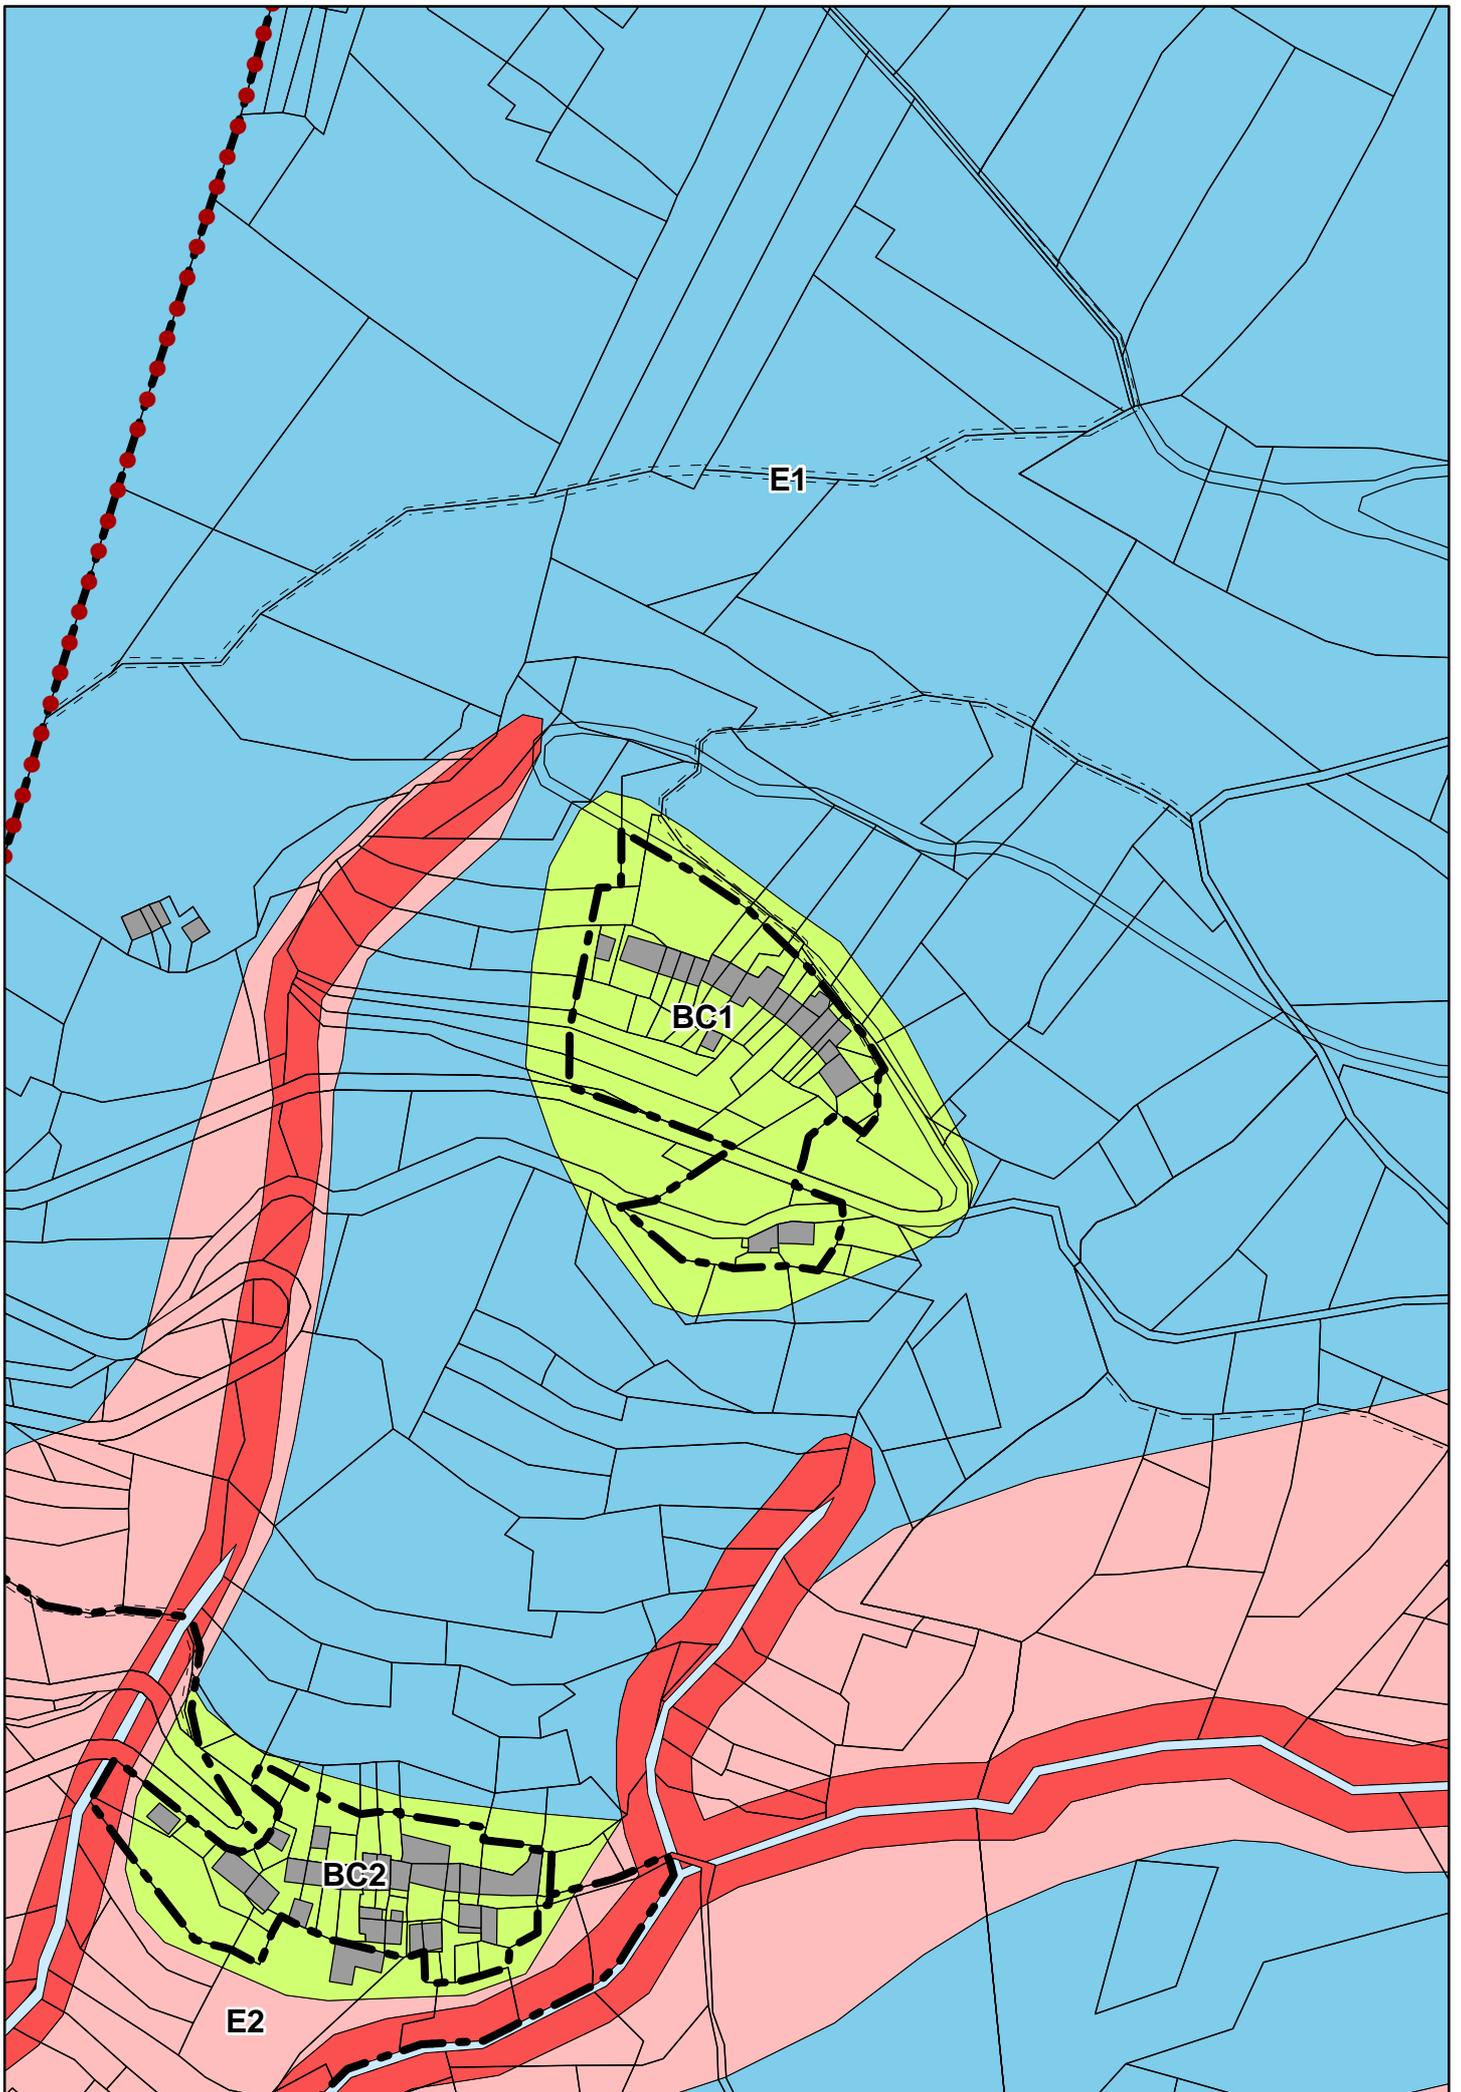
SCHEDA 34

BC1

Non essendo stati rilevati condizionamenti negativi determinanti la borgata è stata posta in Classe II.

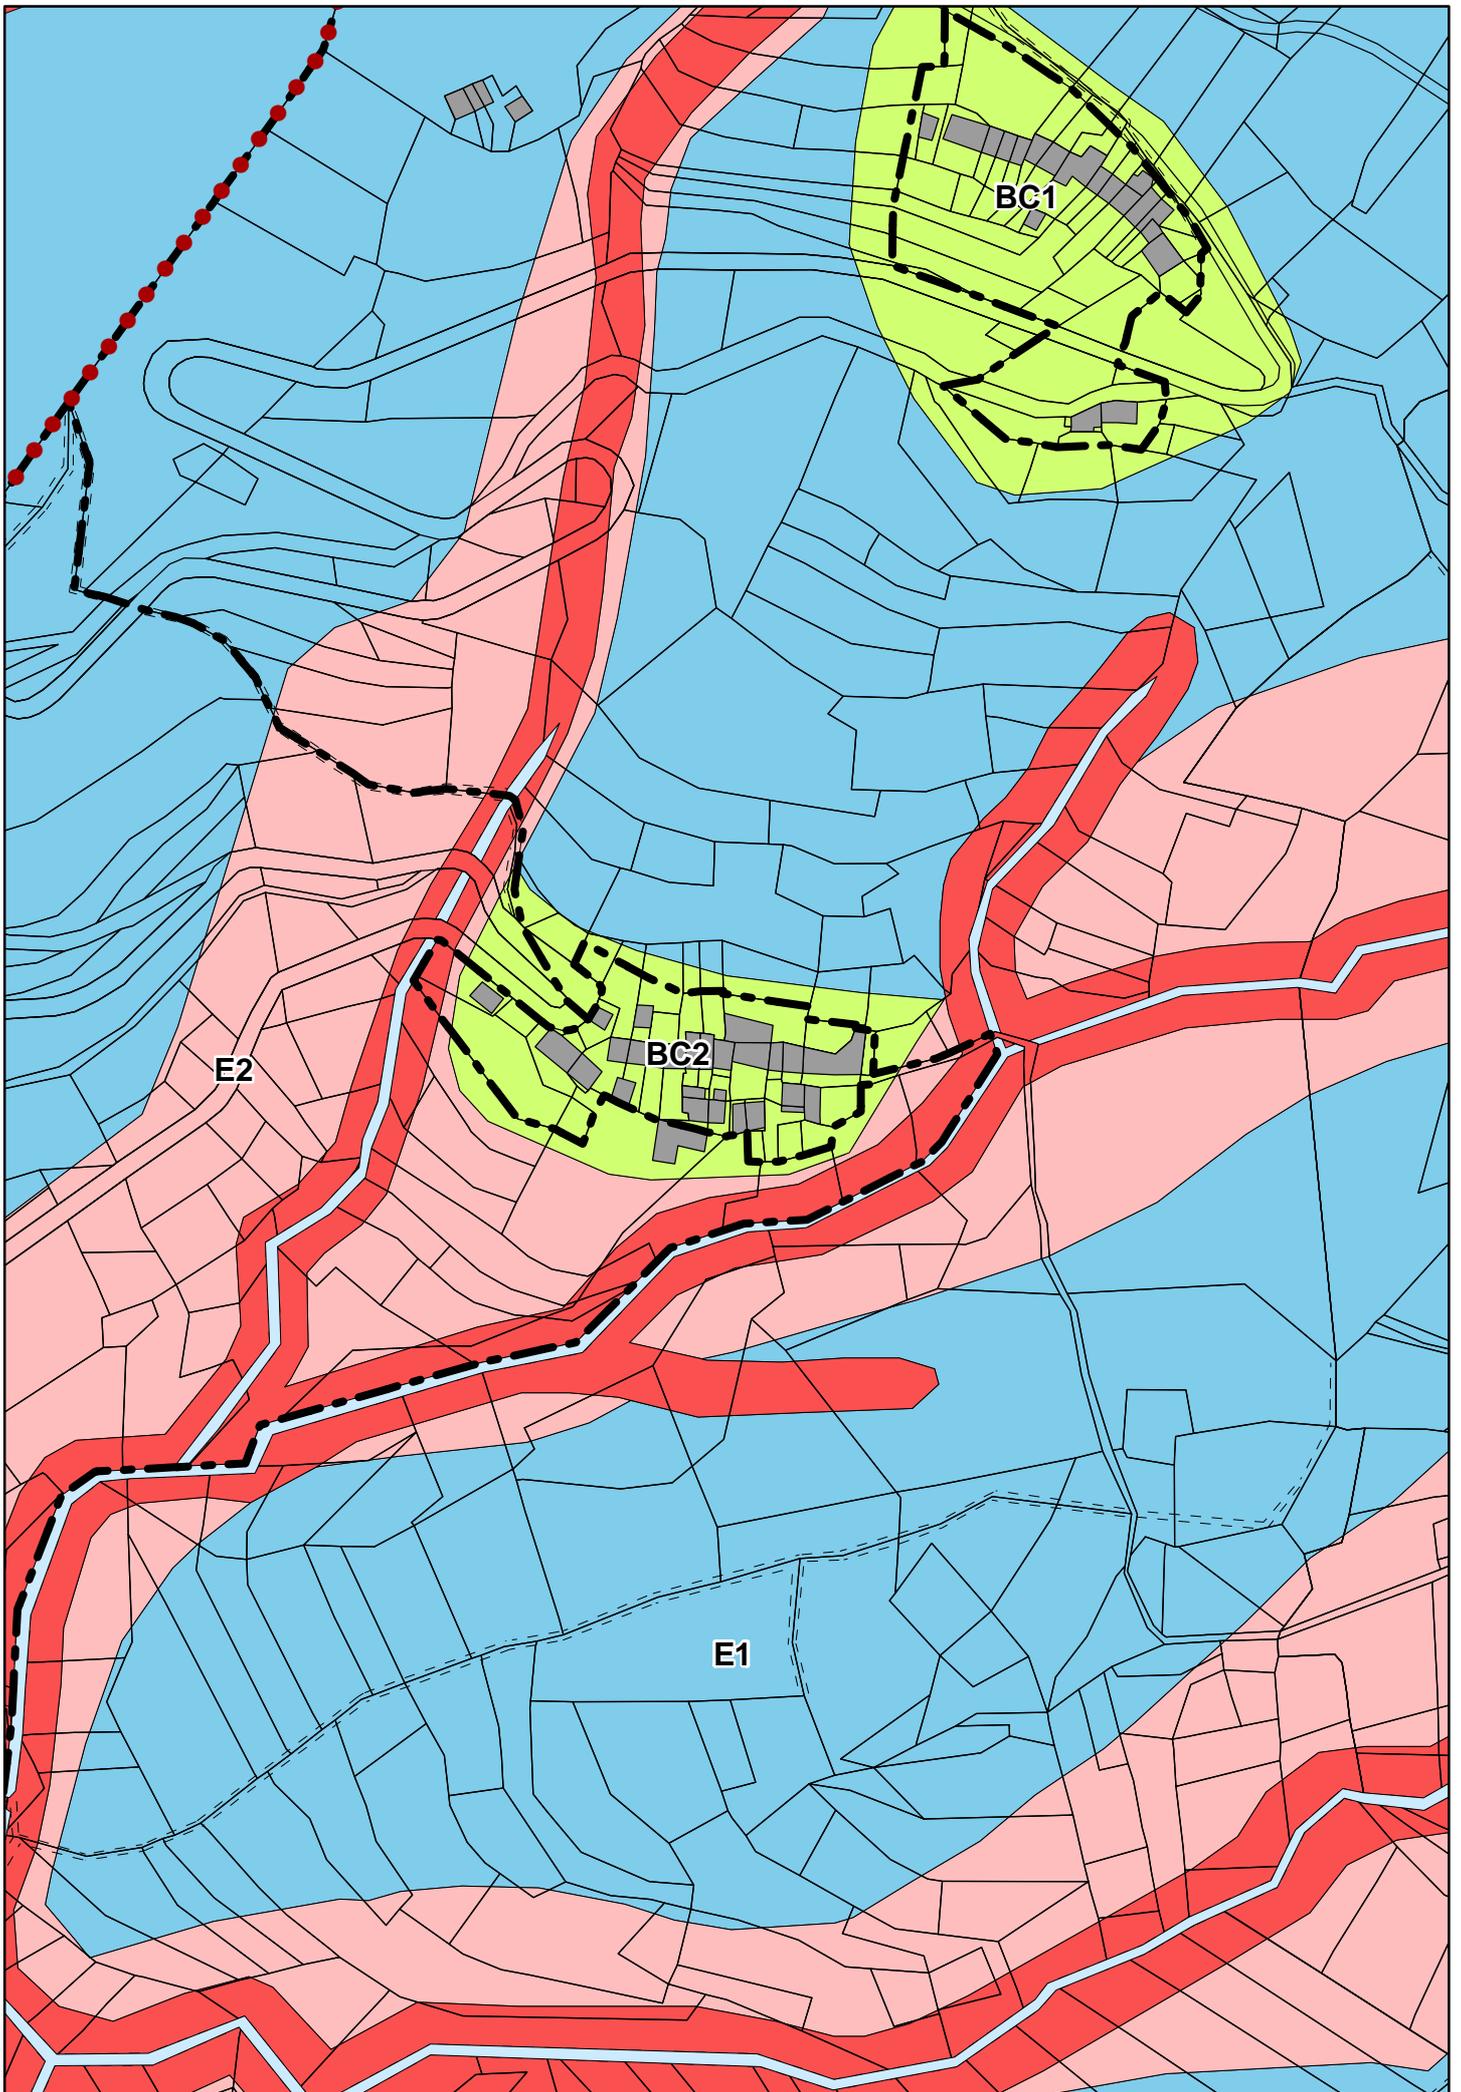
SCHEDA 35

BC2

Non essendo stati rilevati condizionamenti negativi determinanti la borgata è stata posta in Classe II.
