PIANO REGOLATORE GENERALE INTERCOMUNALE

VARIANTE STRUTTURALE DI ADEGUAMENTO AL P.A.I.
redatta ai sensi della L.R. 1/2007

COMUNE: INVERSO PINASCA

CARTA DEGLI EVENTI ALLUVIONALI STORICI

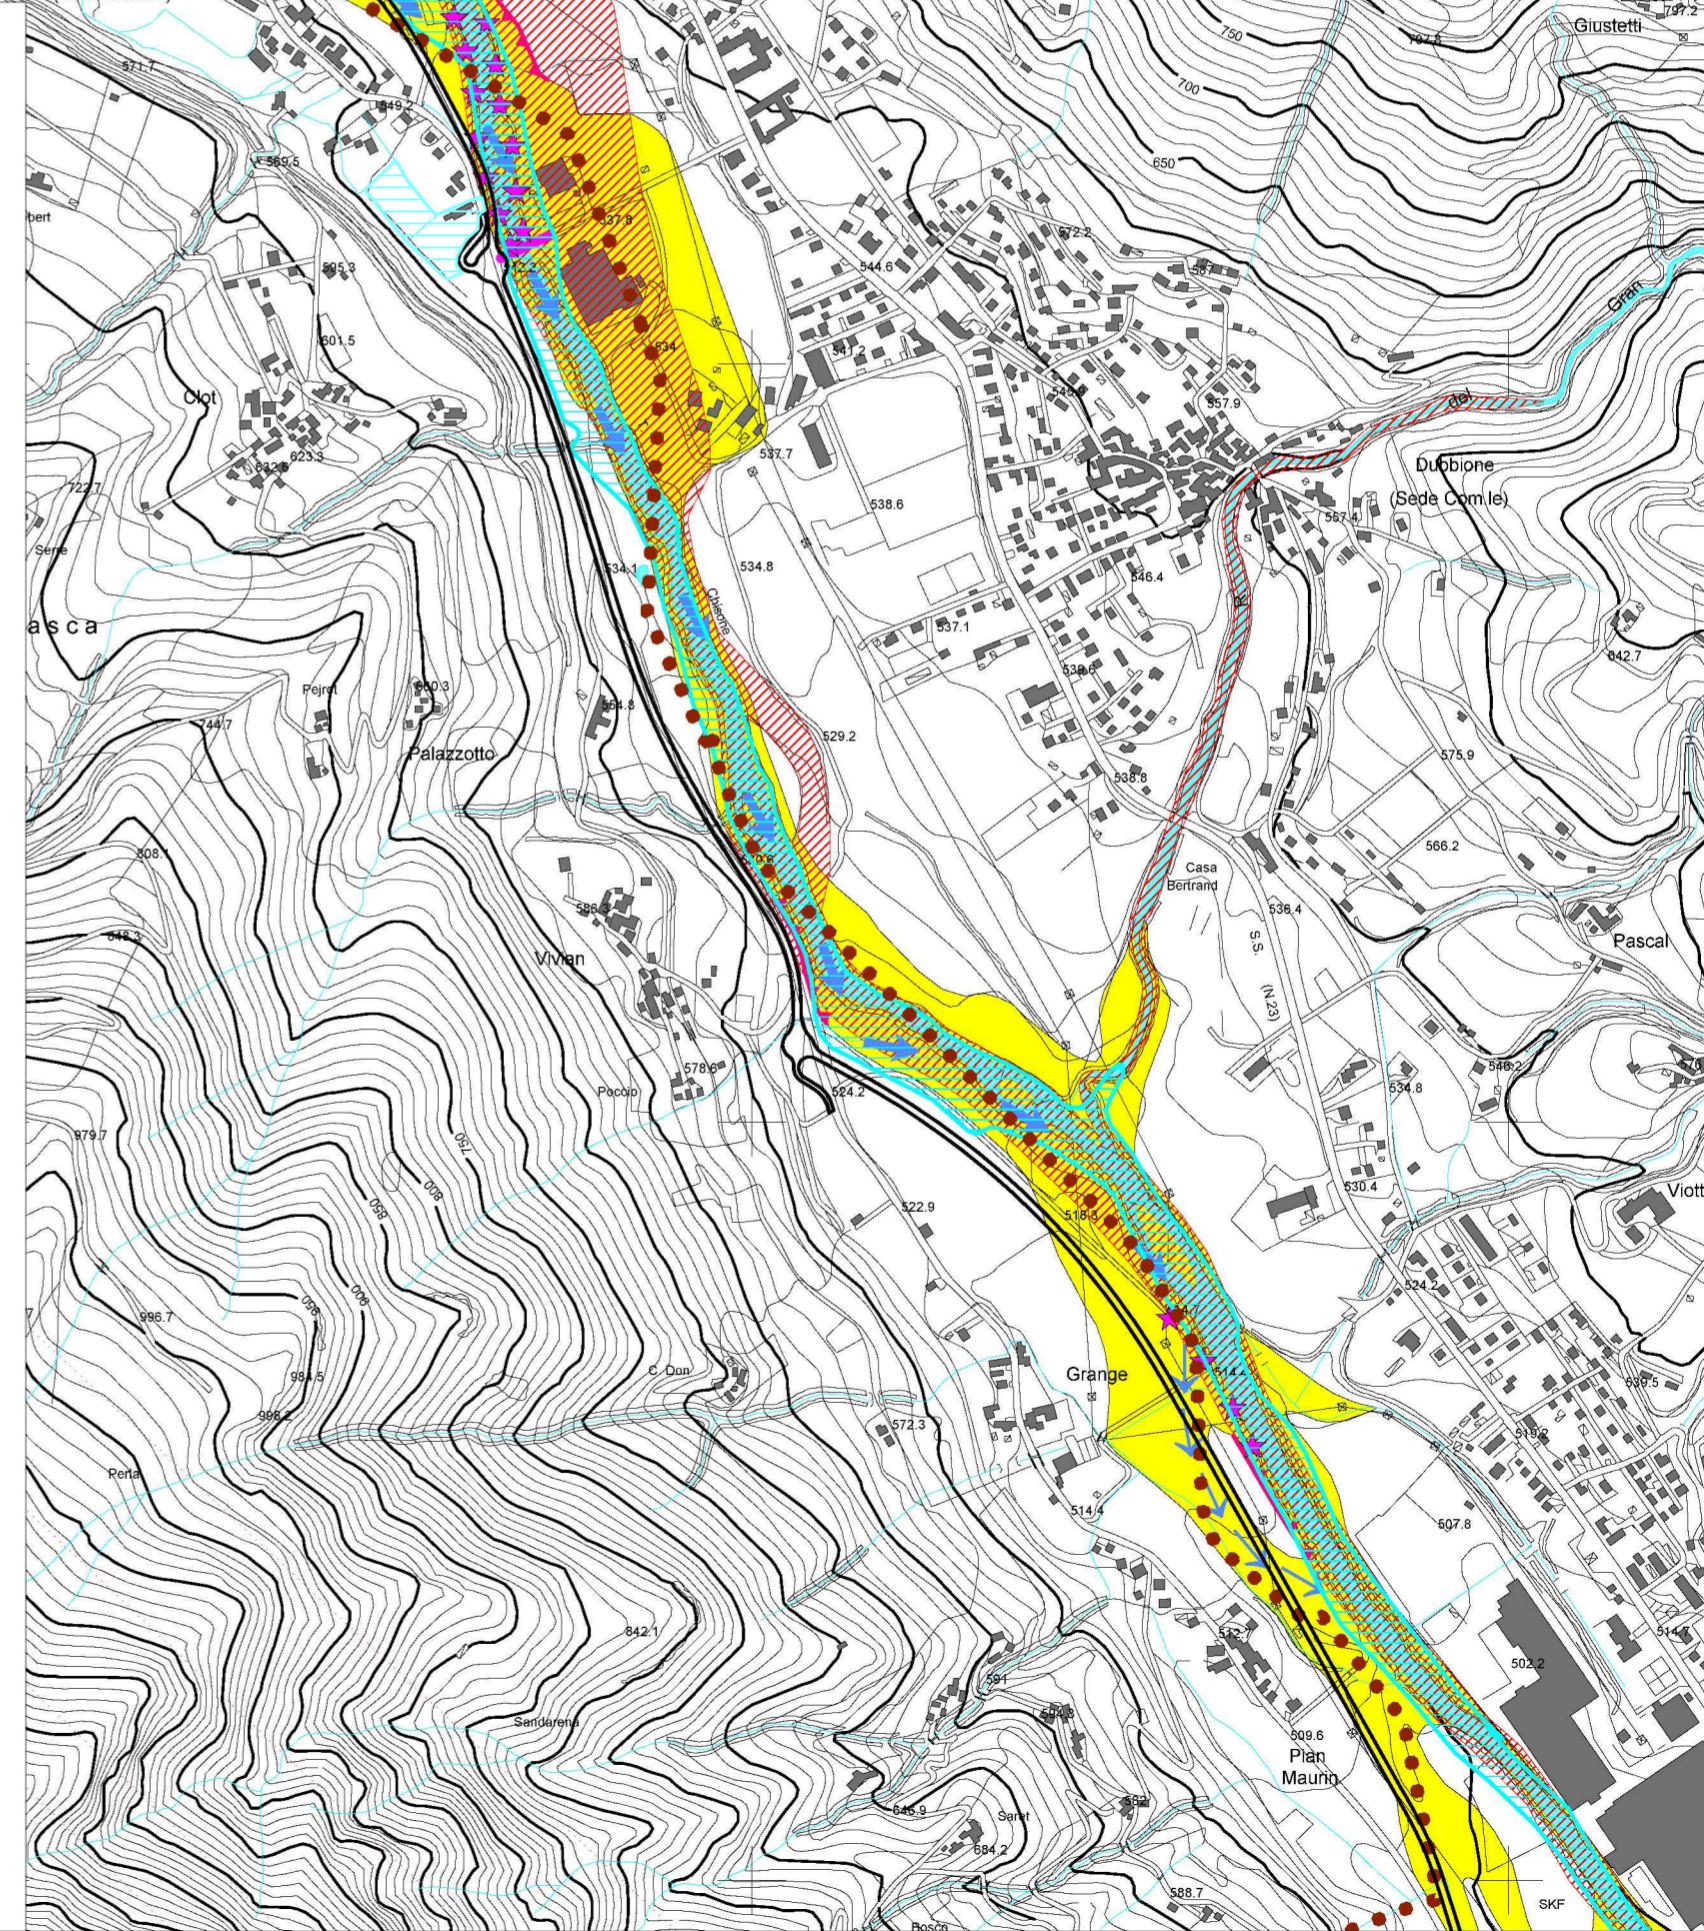
Evento alluvionale maggio 1977

Evento alluvionale 13-16 ottobre 2000

Evento alluvionale maggio 2008

-   aree inondate
-   opere spondali distrutte o danneggiate
-   opere di attraversamento danneggiate o distrutte
-   principali direzioni del flusso di piena
-   esondazioni fuori alveo
-   conoidi alluvionali riattivati
-   principali erosioni di sponda
