## PIANO REGOLATORE GENERALE INTERCOMUNALE

VARIANTE STRUTTURALE DI ADEGUAMENTO AL P.A.I.  
redatta ai sensi della L.R. 1/2007

COMUNE: PEROSA ARGENTINA

### CARTA DEGLI EVENTI ALLUVIONALI STORICI

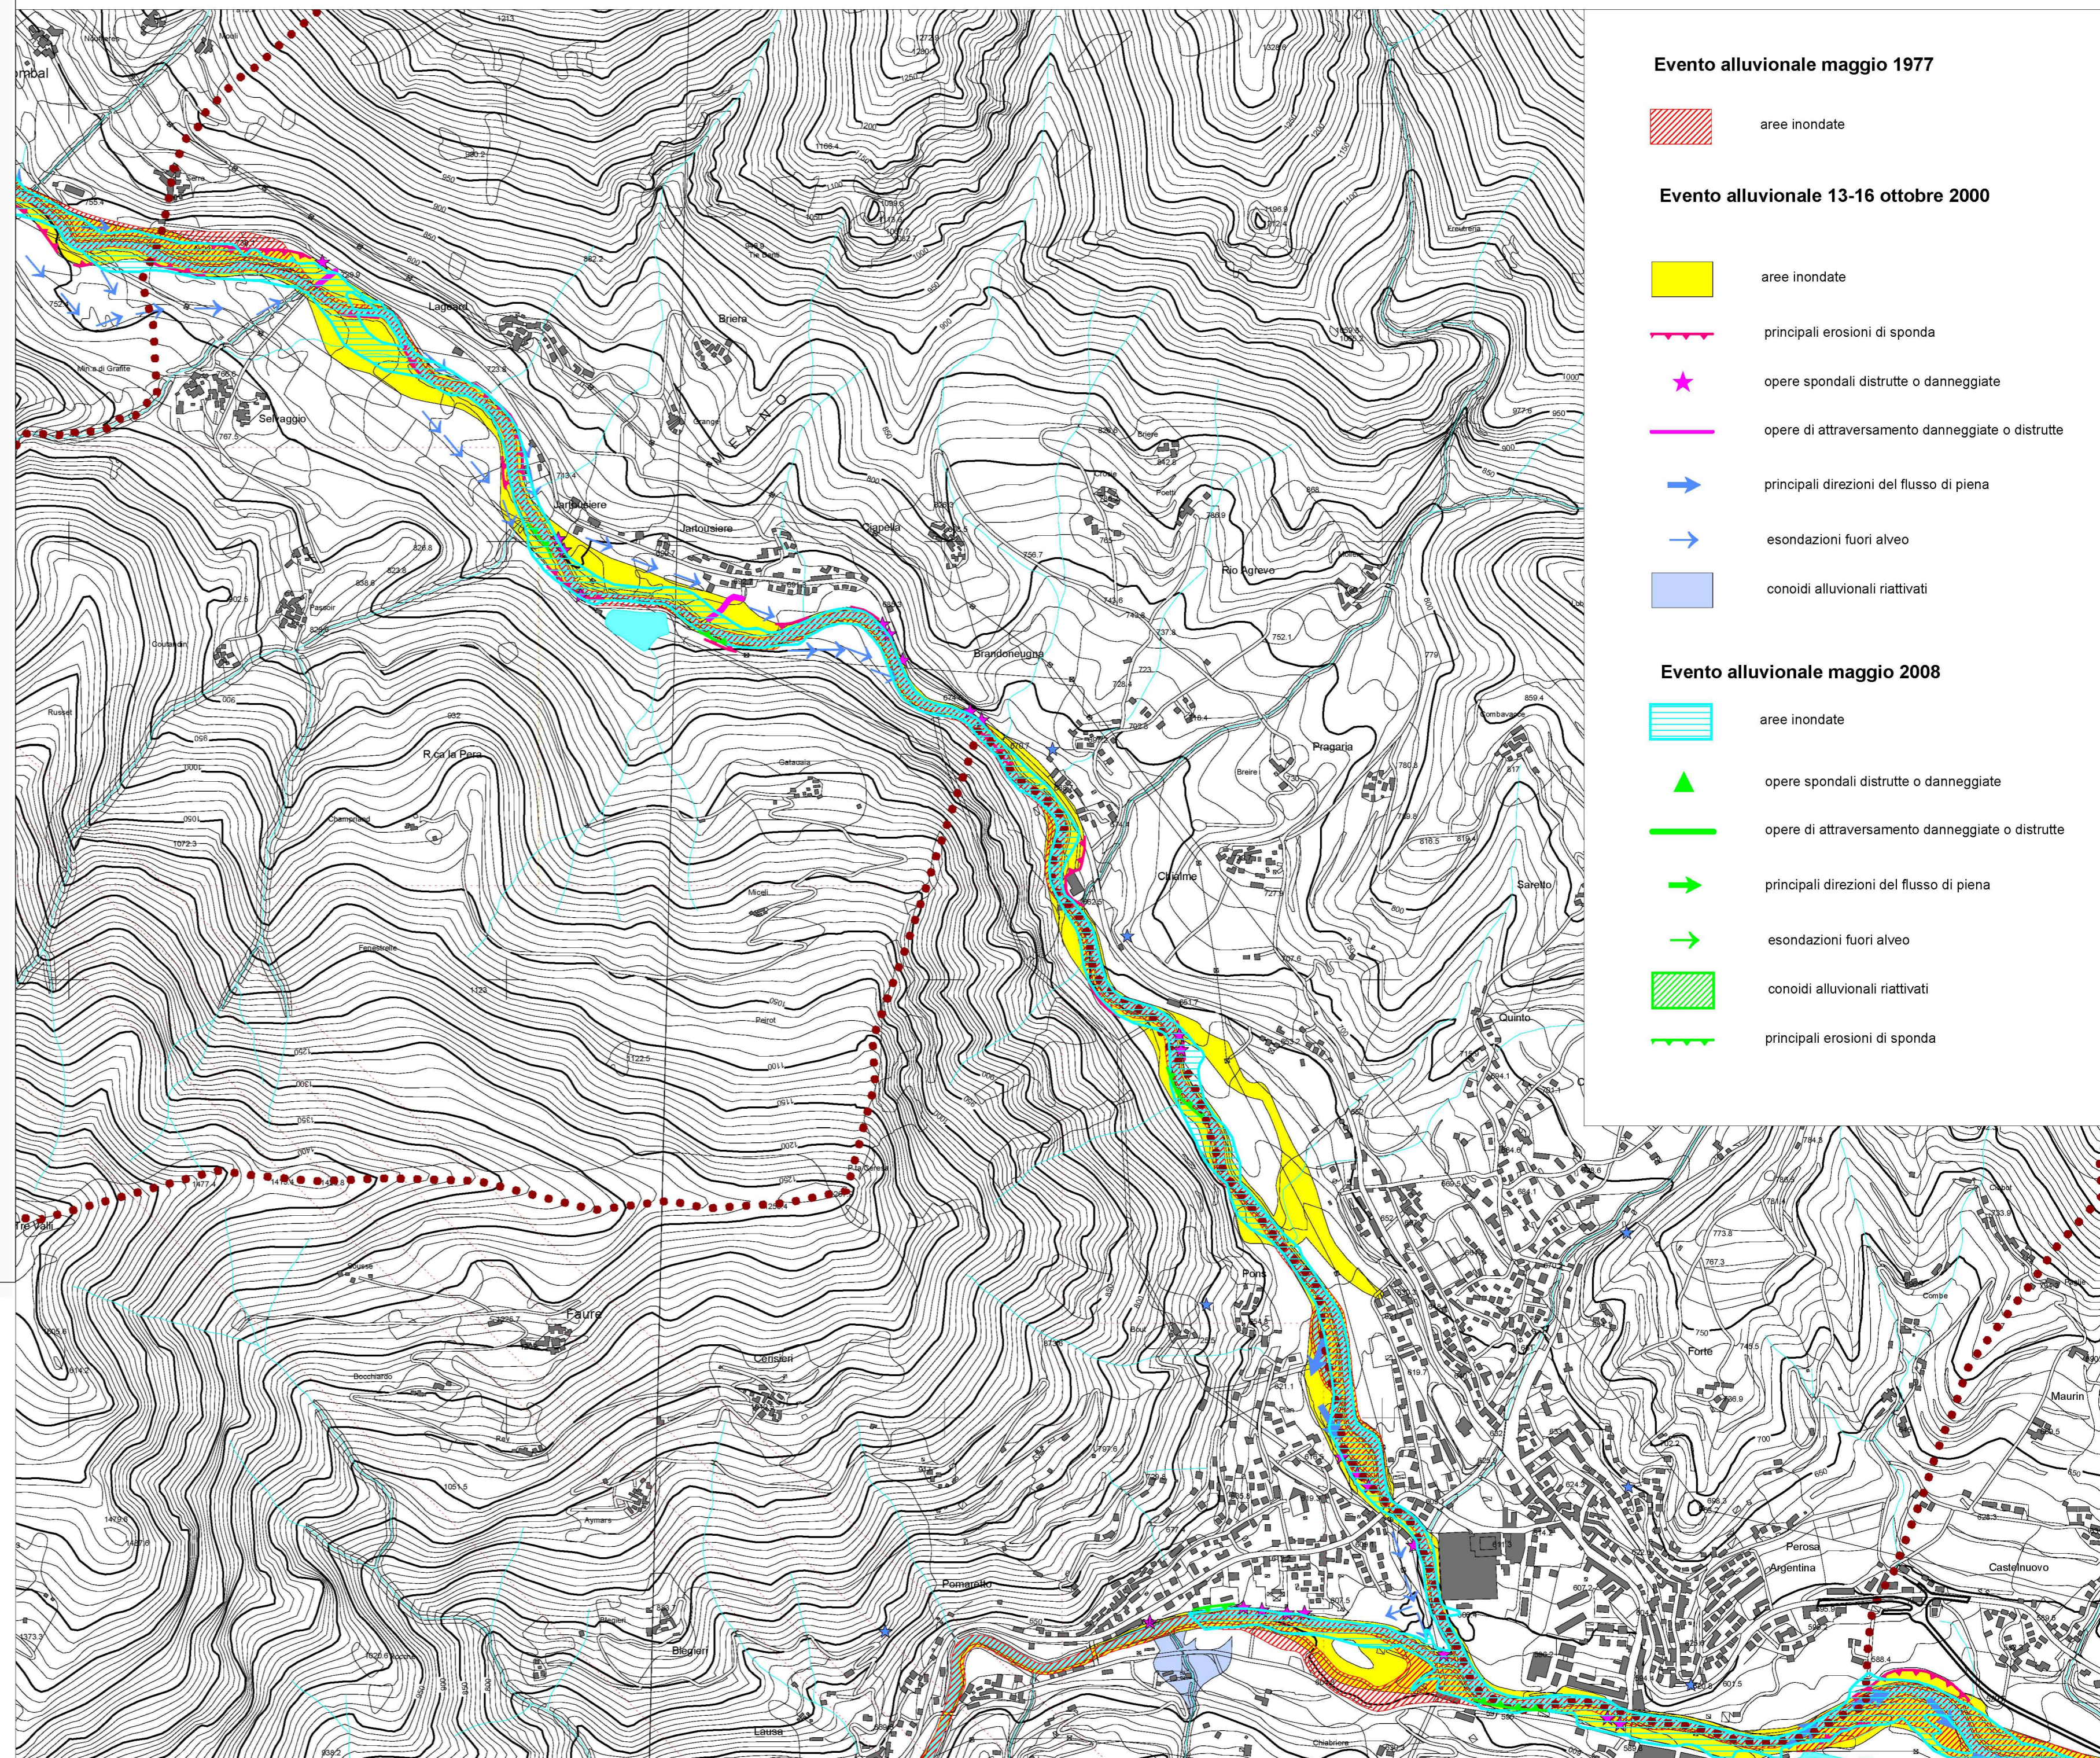
#### Evento alluvionale maggio 1977

#### Evento alluvionale 13-16 ottobre 2000

#### Evento alluvionale maggio 2008
