PIANO REGOLATORE GENERALE INTERCOMUNALE

*VARIANTE STRUTTURALE DI ADEGUAMENTO AL P.A.I.
redatta ai sensi della L.R. 1/2007*

COMUNE: POMARETTO

ANALISI DELLE PREVISIONI URBANISTICHE

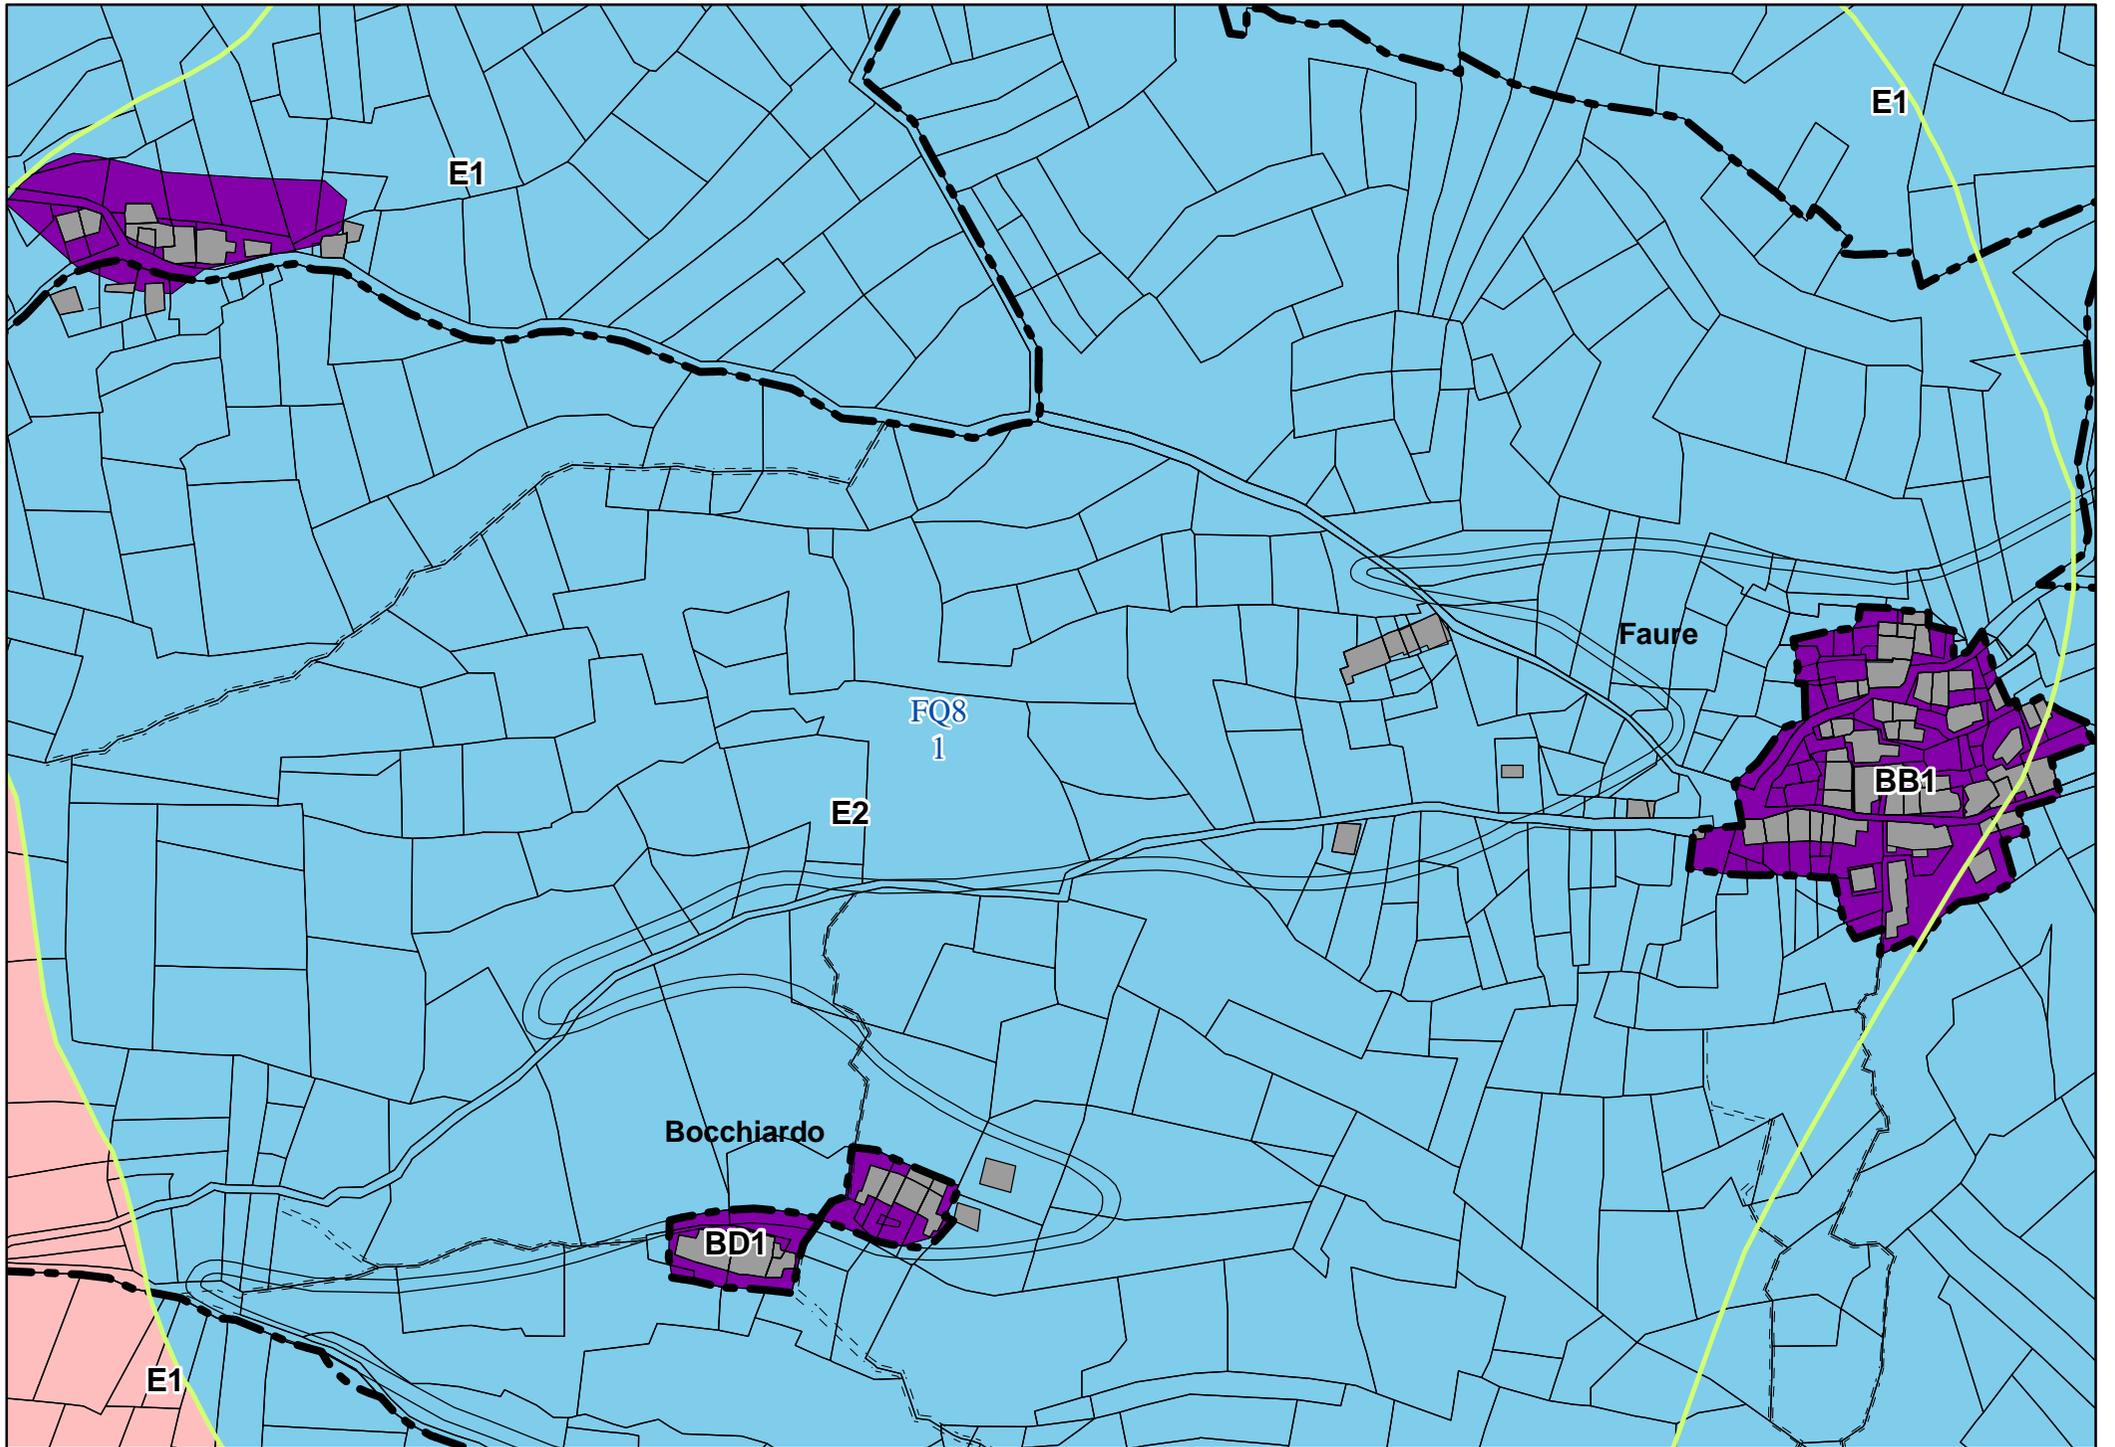
SCHEDA 1

BB1, BD1

Le due aree urbanistiche in esame, localizzate nel settore nord-occidentale del territorio comunale, coincidono con i nuclei abitati di Case Faure (BB1) e di Case Bocchiardo (BD1).

Le due borgate ricadono nella parte nord-orientale dell'ampio settore di versante coinvolto da un dissesto gravitativo di tipo composito e di età antica, attualmente in stato di quiescenza. Non sono stati rilevati indizi morfologici che indichino riattivazioni del fenomeno e le abitazioni appaiono generalmente in buone condizioni di staticità, fatte salve alcune in pietrame di vecchia manifattura che presentano lesioni (in Case Faure).

Entrambi gli azzonamenti (zone BD1 e BB1) sono stati posti in Classe IIIb3.

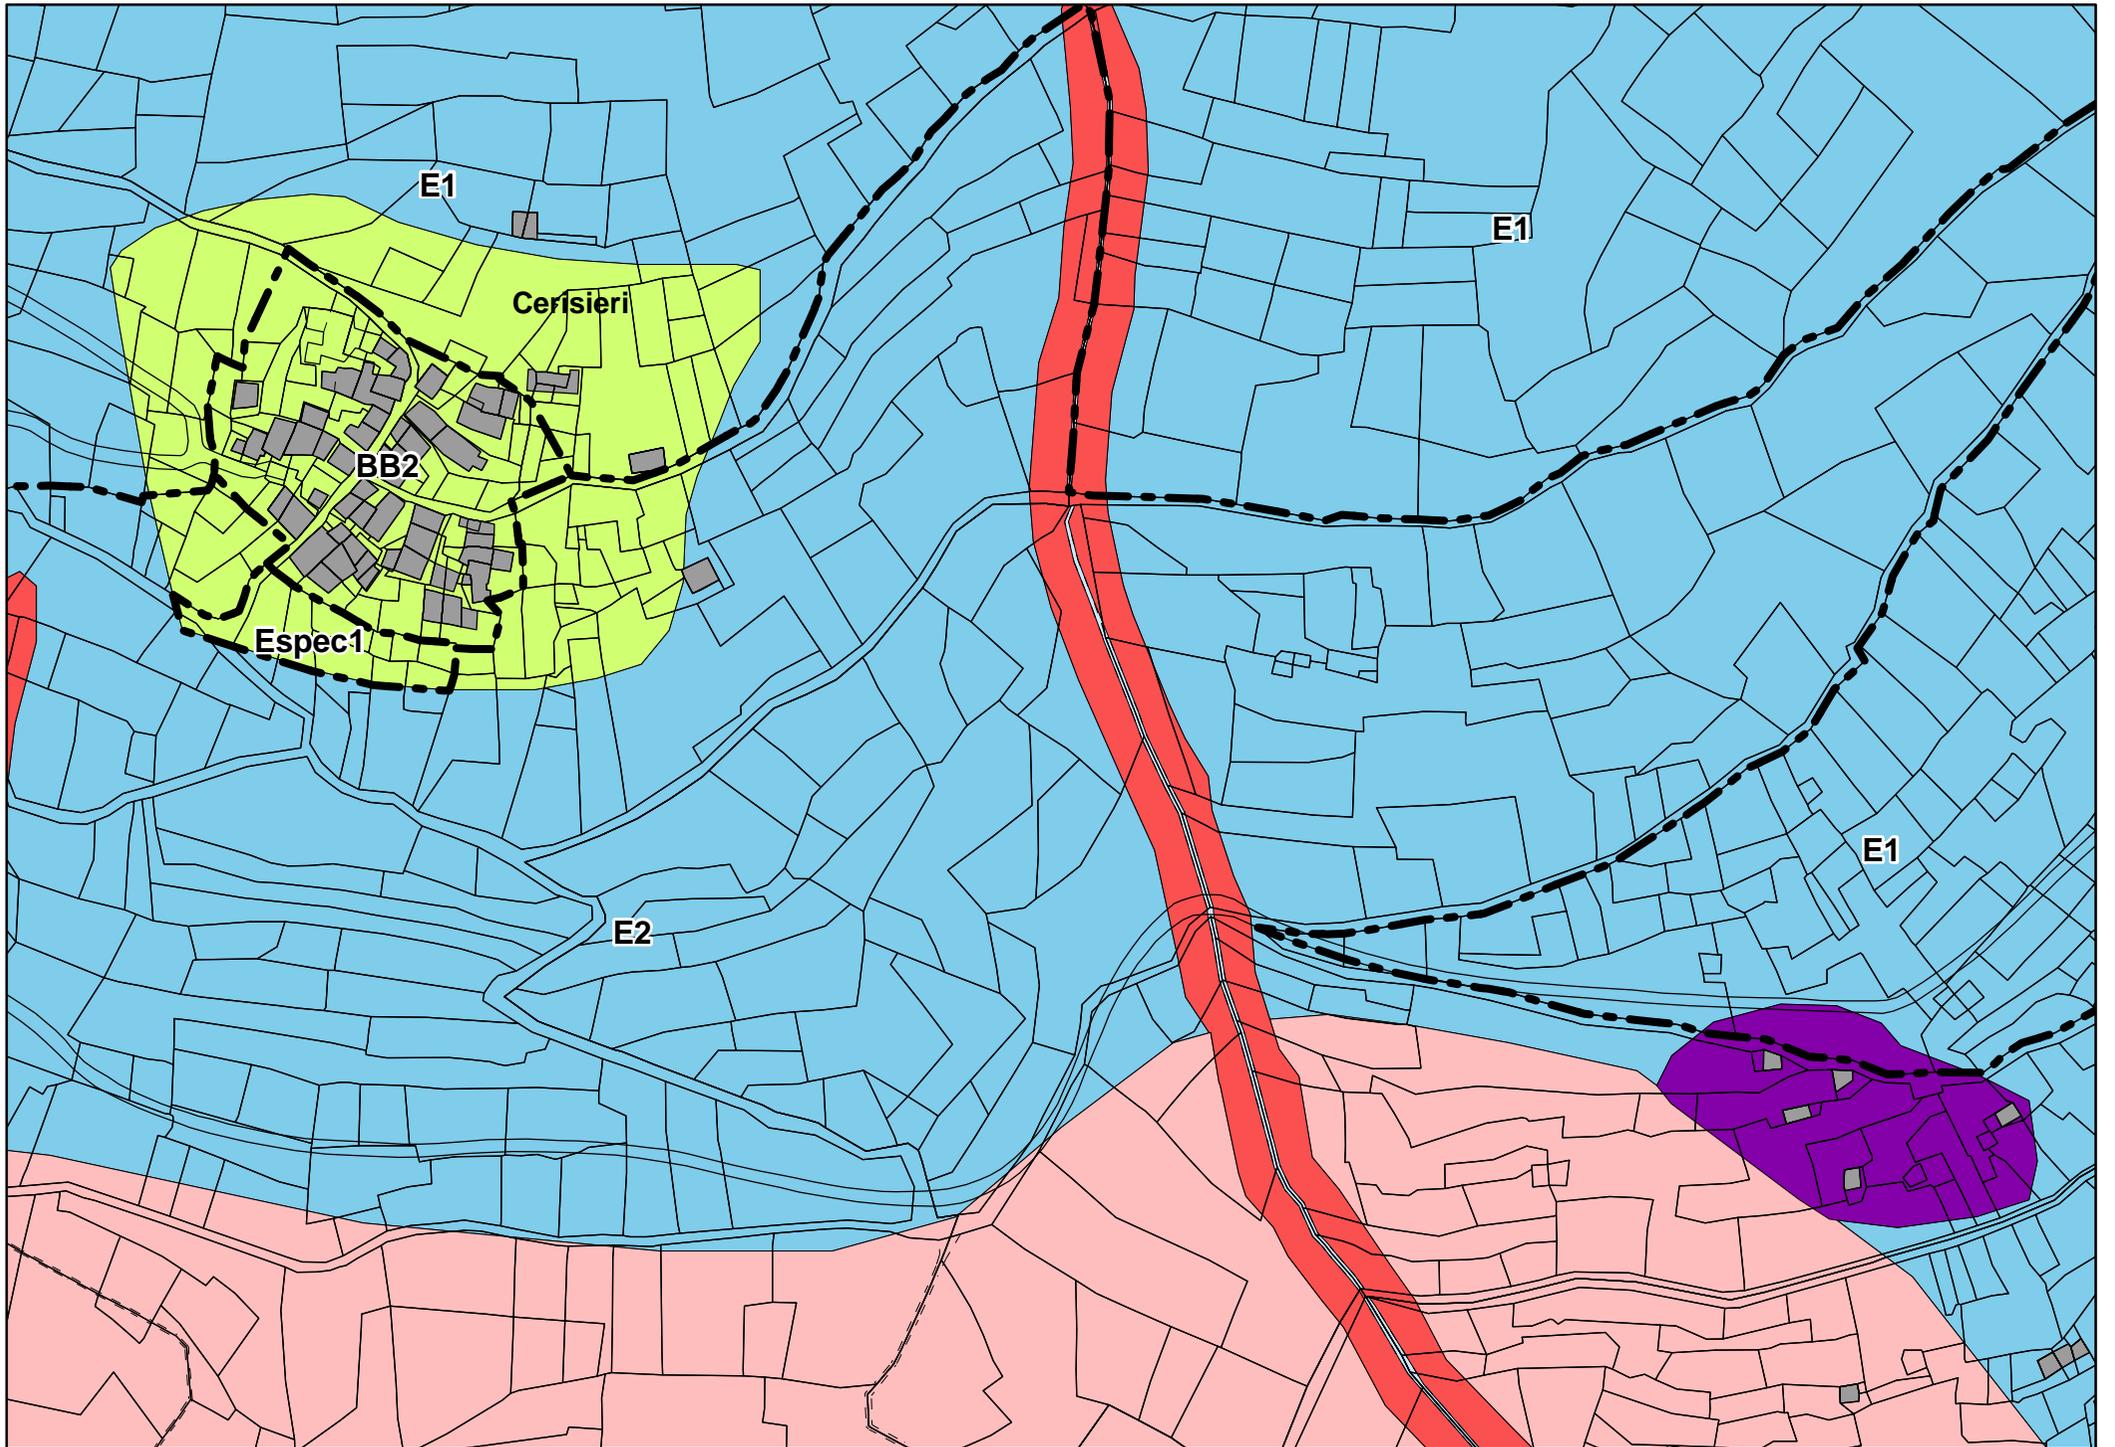
SCHEDA 2

BB2, Espec1

L'area urbanistica in esame, localizzata nel settore nord-occidentale del territorio comunale, coincide con il nucleo abitato di località Cerisieri (BB2).

Gli azzonamenti sono stati posti in Classe II di edificabilità, e gli interventi urbanistici dovranno essere analizzati in modo quantitativo mediante verifiche di stabilità e dovranno tener conto della raccolta e dello smaltimento delle acque in modo da non ridurre il valore dei parametri geotecnica del terreno.

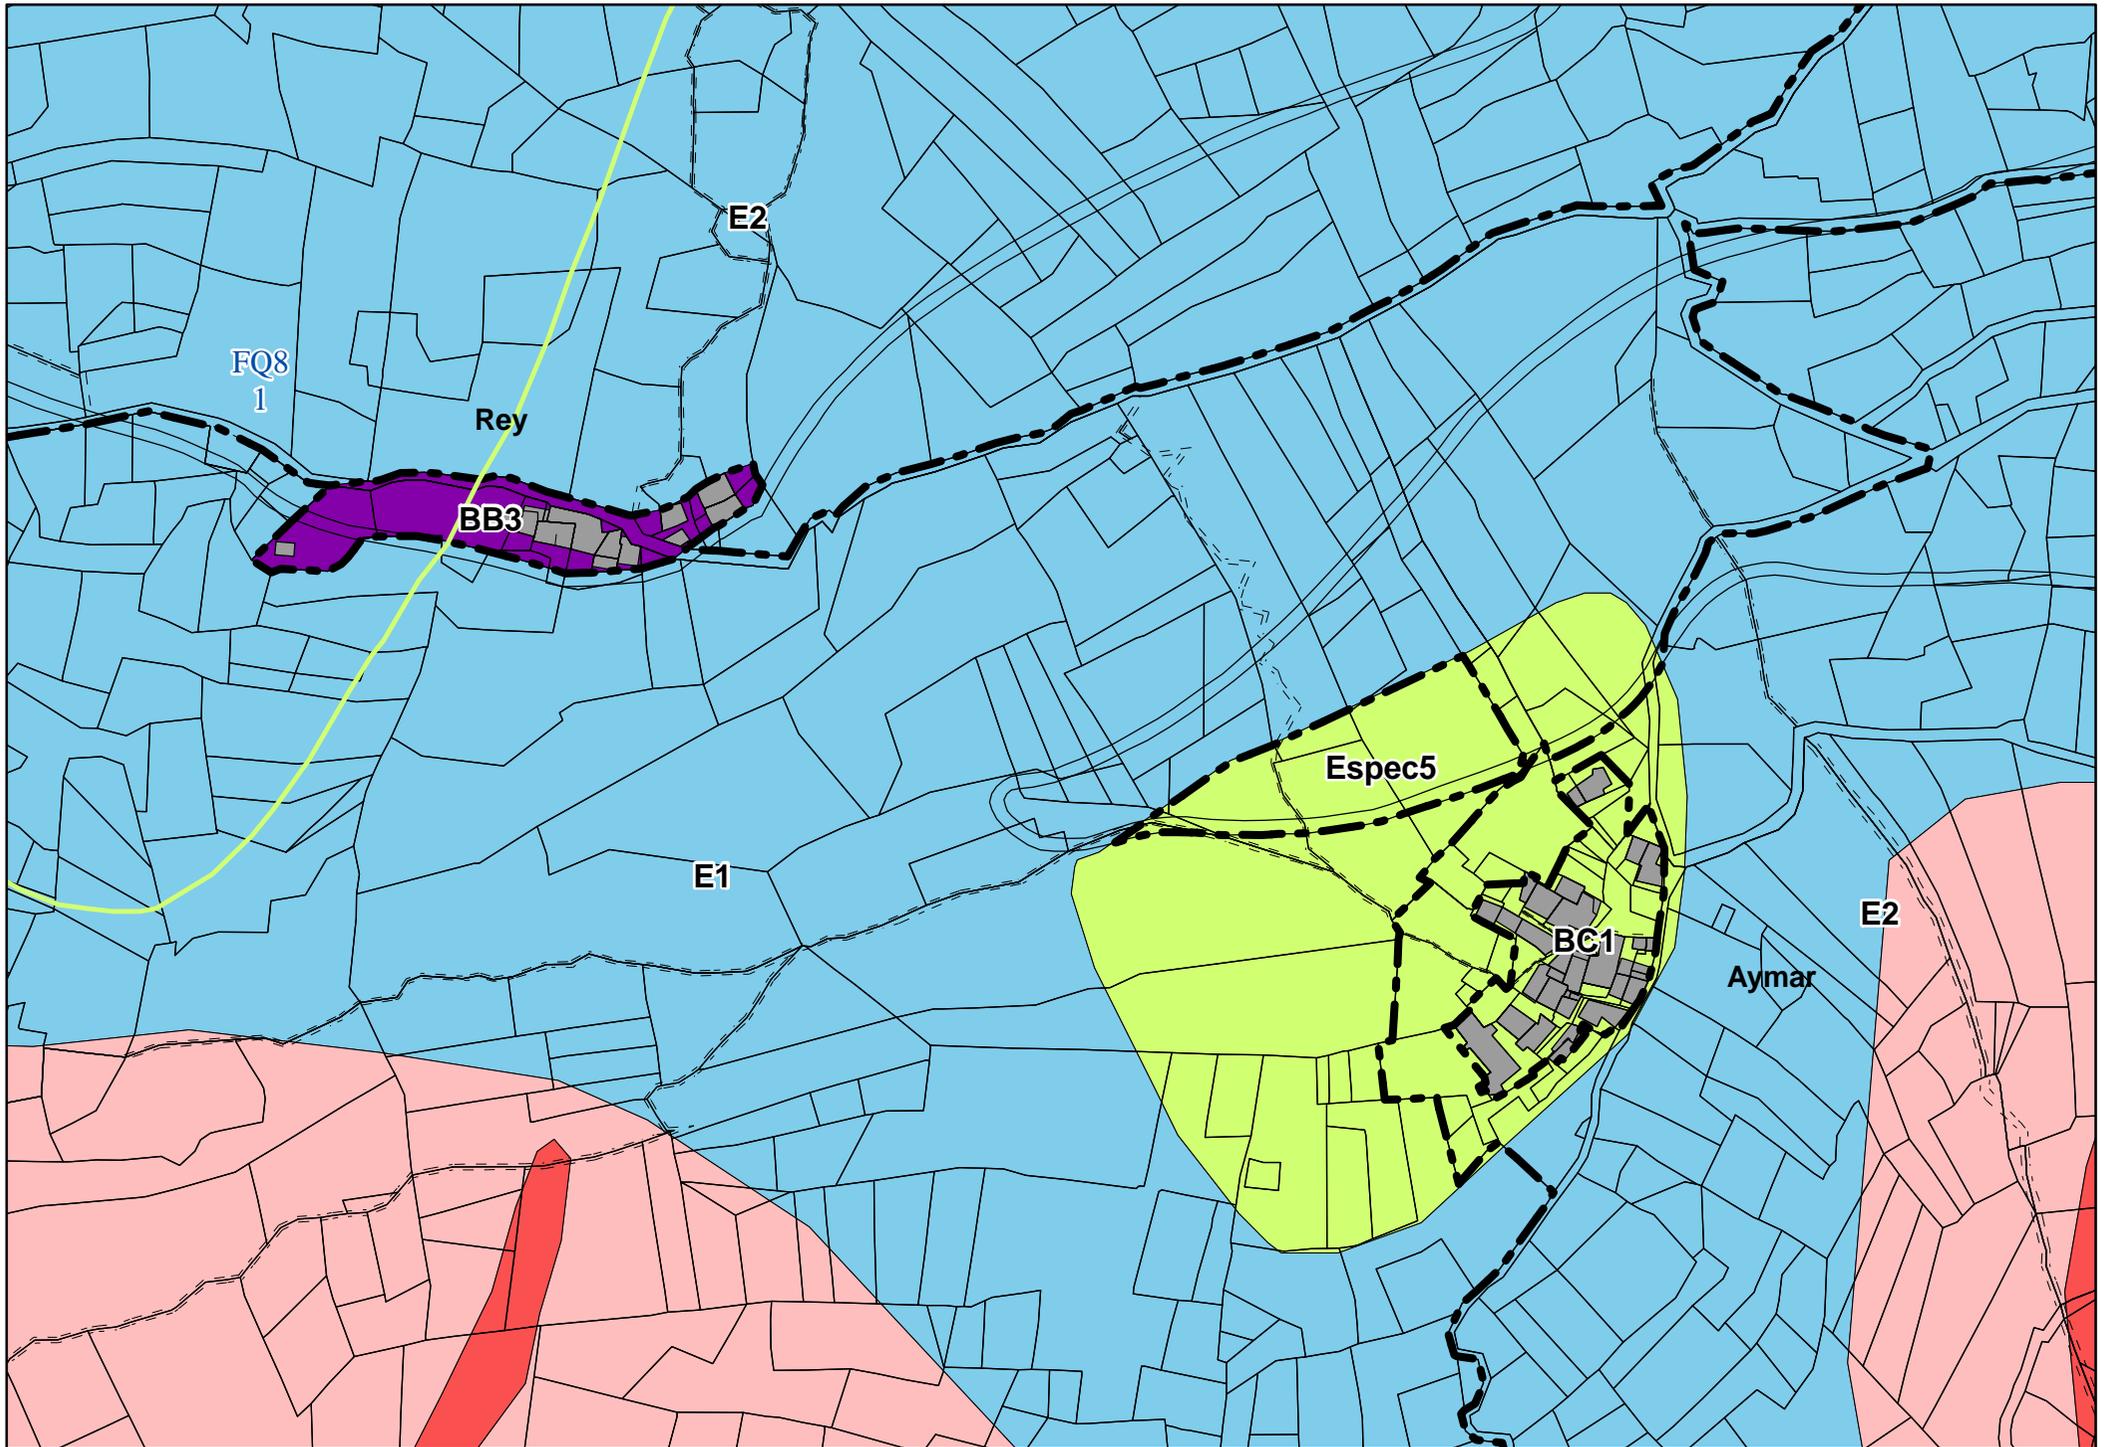
SCHEDA 3

BB3, BC1, Espec 5

Le tre aree urbanistiche in esame, localizzate nel settore nord-occidentale del territorio comunale, coincidono con i nuclei abitati di Case Rey (BB3), e di Aymar (BC1) e con una vasta area di annucleamento rurale a NW di quest'ultima borgata (Espec 5).

Gli azionamenti BC1 e Espec5 sono stati inseriti in Classe II di edificabilità.

Il BB3 ricade invece in Classe IIIb3 per i valori di acclività elevati e per rientrare in parte entro un fenomeno gravitativi, e non quindi idoneo a nuove edificazioni ad uso abitativo.

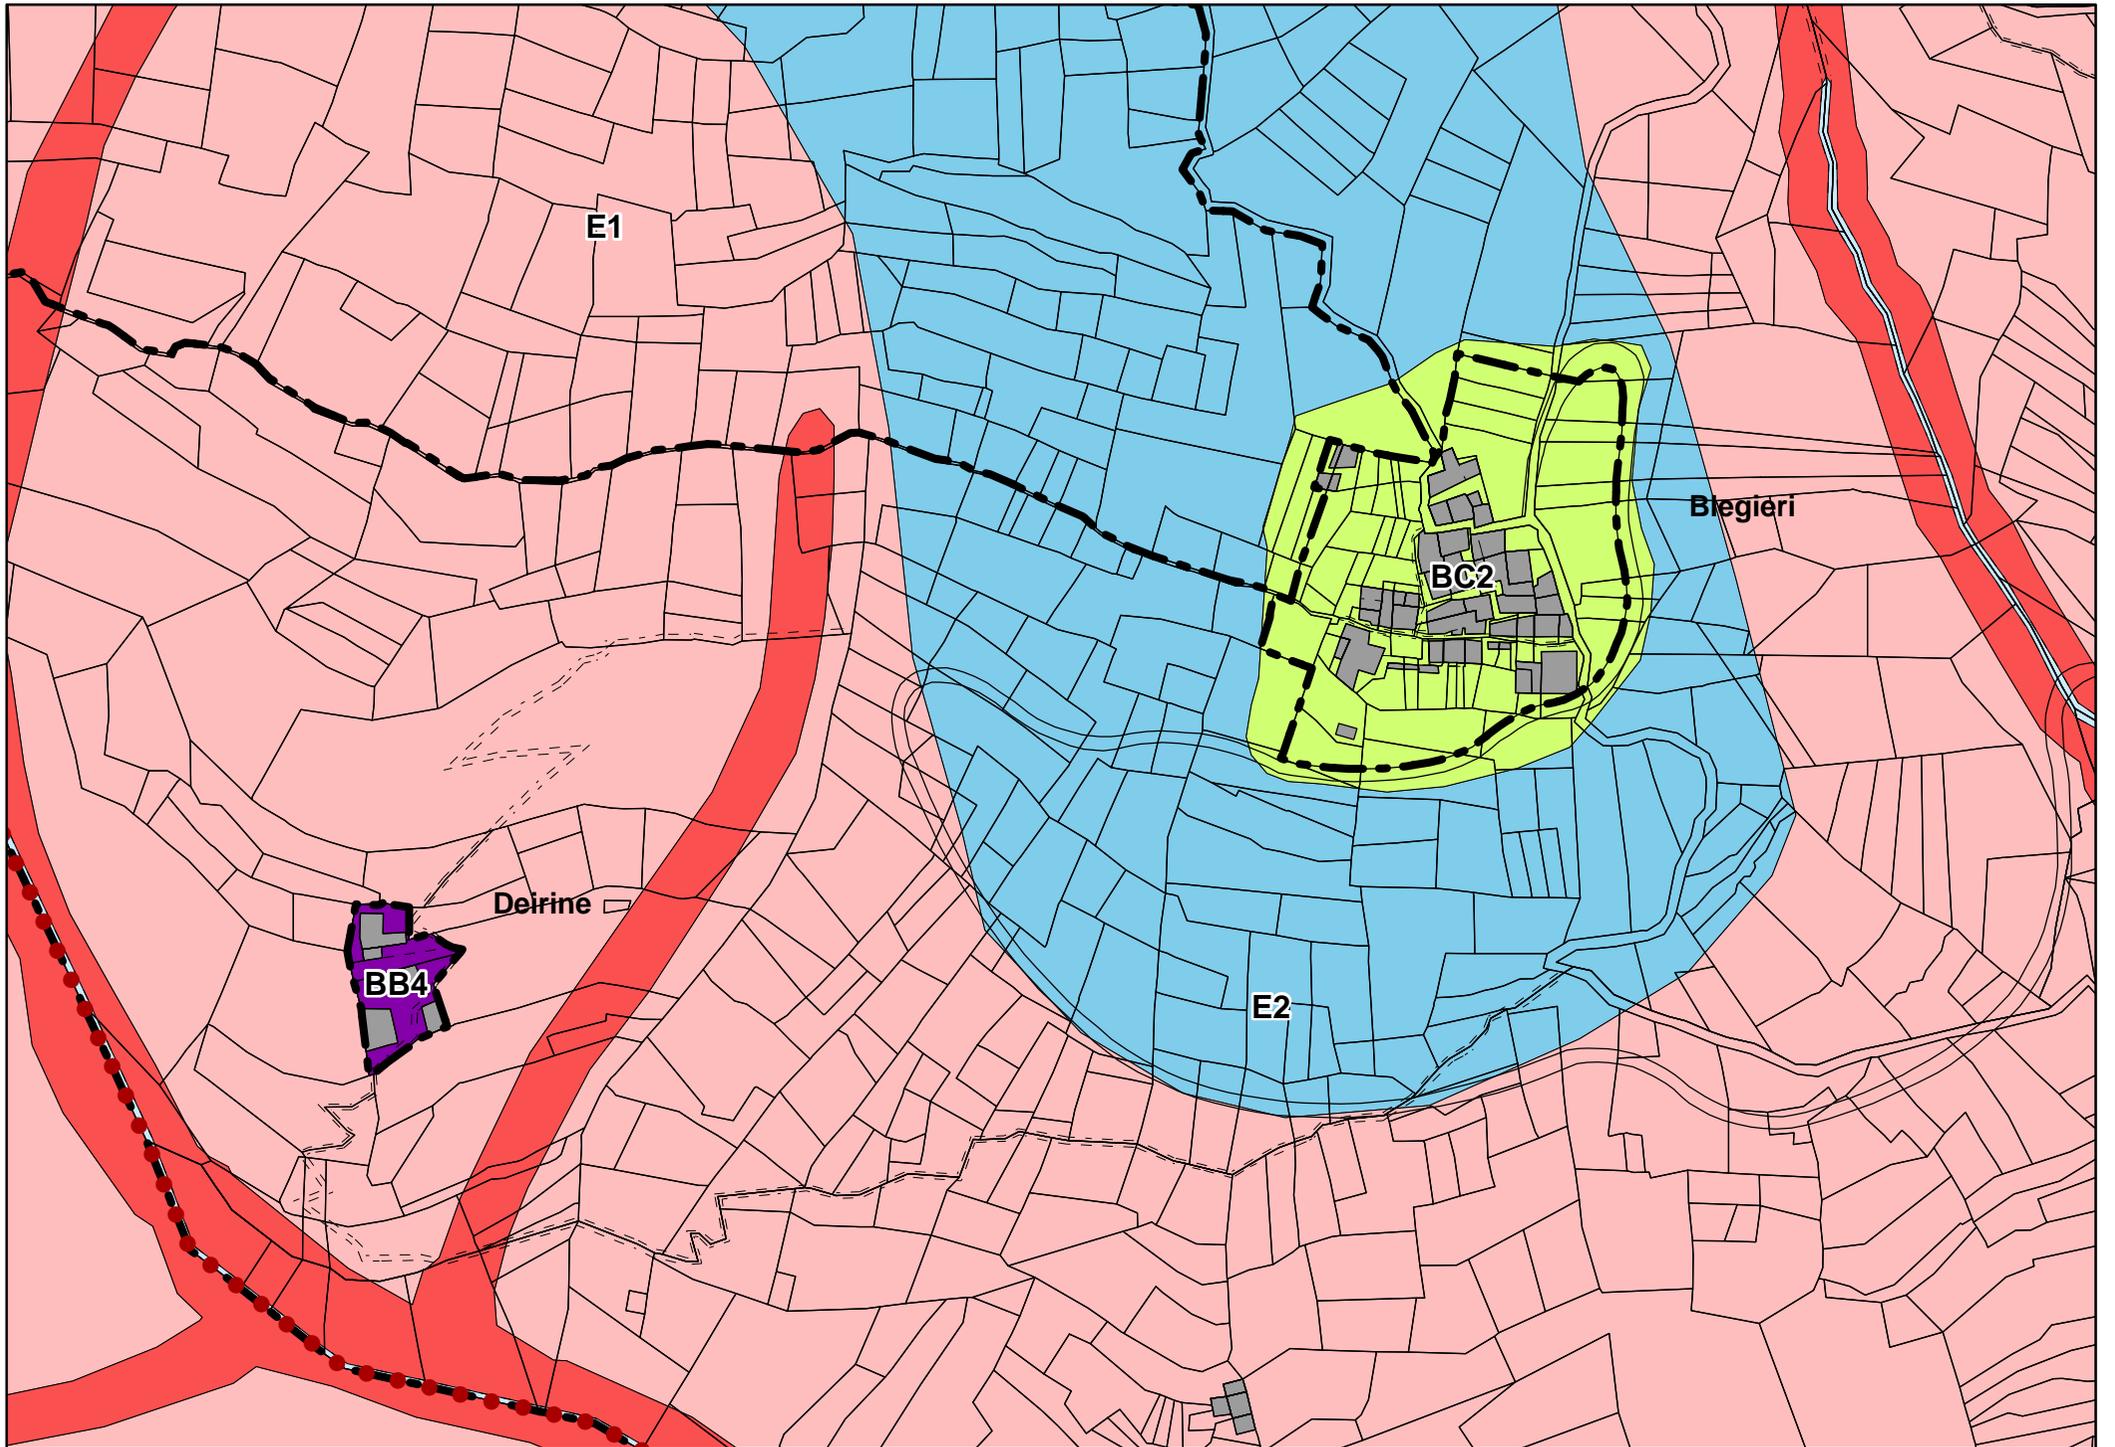
SCHEDA 4

BB4, BC2

Le due aree urbanistiche in esame, localizzate nel settore occidentale del territorio comunale, coincidono con i nuclei abitati di Blegieri (BC2) e di Deirine (BB4).

Eventuali interventi urbanistici all'interno della zona individuata in Classe IIIb3 (area BB4), a Sud-Ovest dell'area BC2, dovranno essere analizzati in modo quantitativo mediante verifiche di stabilità e dovranno tener conto della raccolta e dello smaltimento delle acque in modo da non ridurre il valore dei parametri geotecnica del terreno.

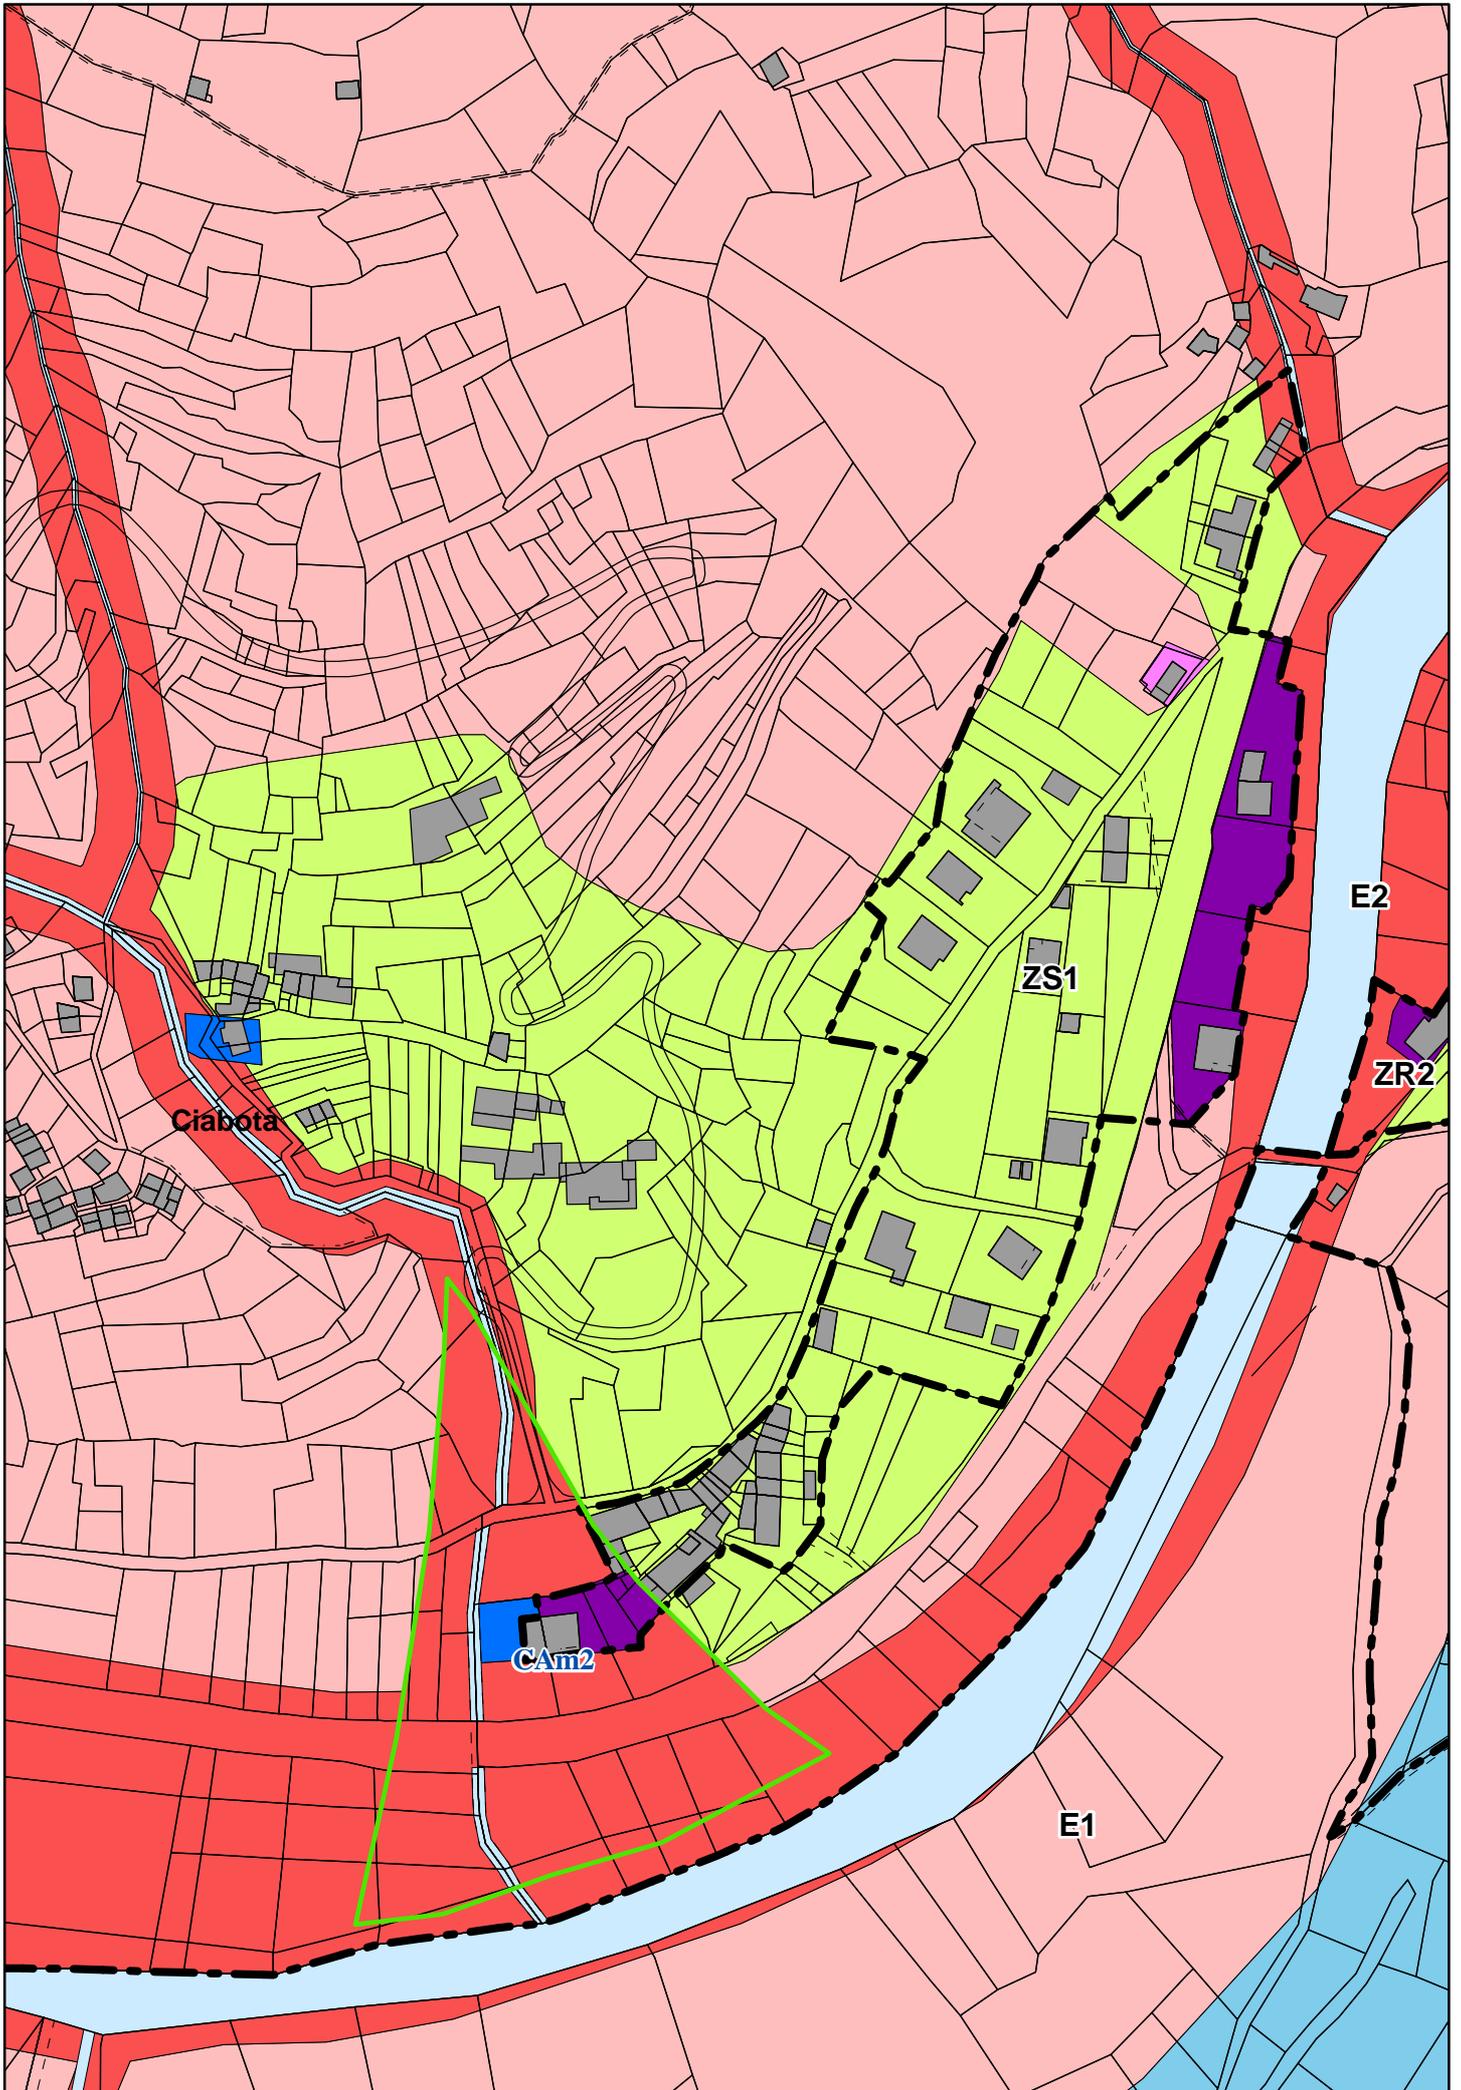
SCHEDA 5

ZS1

Per i fabbricati in Classe IIIb3 e IIIb4 posti in corrispondenza del conoide (settore meridionale dell'azzonamento) eventuali interventi edilizi sono subordinati alla messa in sicurezza del conoide e delle sponde del corso d'acqua che lo attraversa.

Eventuali interventi edilizi nel settore di azzonamento ubicato in Classe IIIb2 sono subordinati alla verifica quantitativa della stabilità del sito e del versante a monte e dovranno tener conto della raccolta e dello smaltimento delle acque in modo da non ridurre il valore dei parametri geotecnica del terreno.

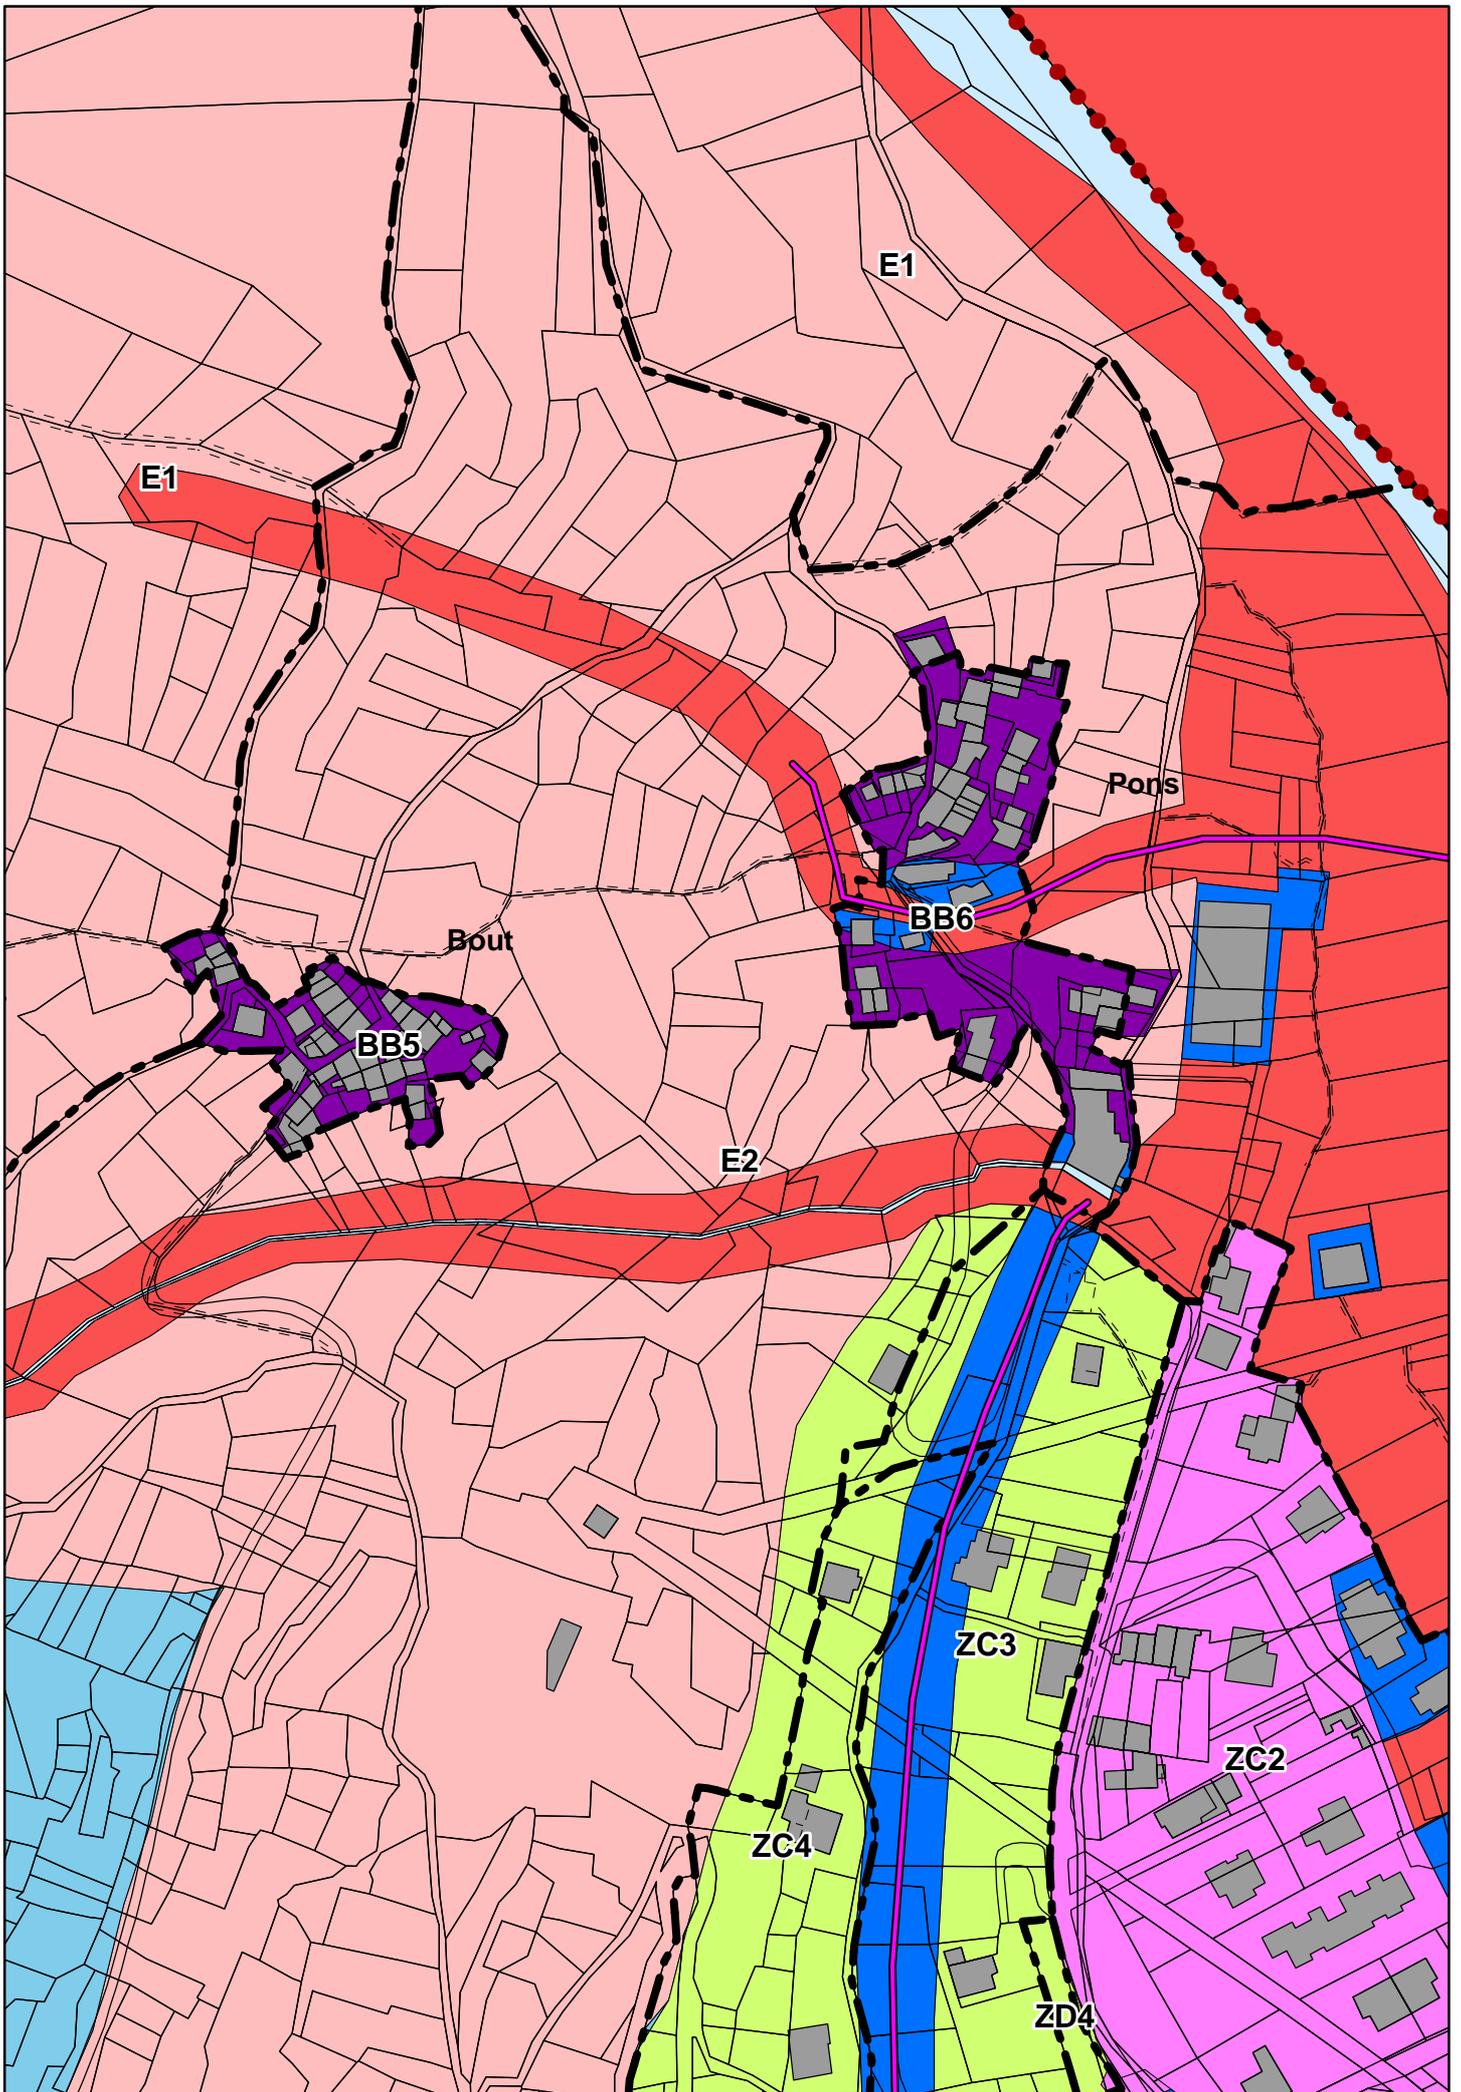
SCHEDA 6

BB5, BB6

Eventuali interventi edilizi all'interno della zona individuata in Classe IIIb3 (area BB5) dovranno essere analizzati in modo quantitativo mediante verifiche di stabilità e dovranno tener conto della raccolta e dello smaltimento delle acque in modo da non ridurre il valore dei parametri geotecnici del terreno.

Eventuali interventi edilizi all'interno della zona individuata in Classe IIIb3 (area BB6) sono subordinati all'analisi idraulica e agli interventi di riassetto territoriale sia dell'impluvio a monte della Borgata Pons, da cui si origina il corso d'acqua (Rio di Pons) che attraversa l'azzonamento, talora intubato, sia del corso d'acqua meridionale (Rio di Boul) che lambisce il settore estremo meridionale dell'azzonamento. Per le aree in Classe IIIb4 anche a seguito degli studi sopra indicati e di eventuali interventi di riassetto non sono ammessi nuovi interventi di carattere edilizio.
