PIANO REGOLATORE GENERALE INTERCOMUNALE

*VARIANTE STRUTTURALE DI ADEGUAMENTO AL P.A.I.
redatta ai sensi della L.R. 1/2007*

COMUNE: POMARETTO

ANALISI DELLE PREVISIONI URBANISTICHE

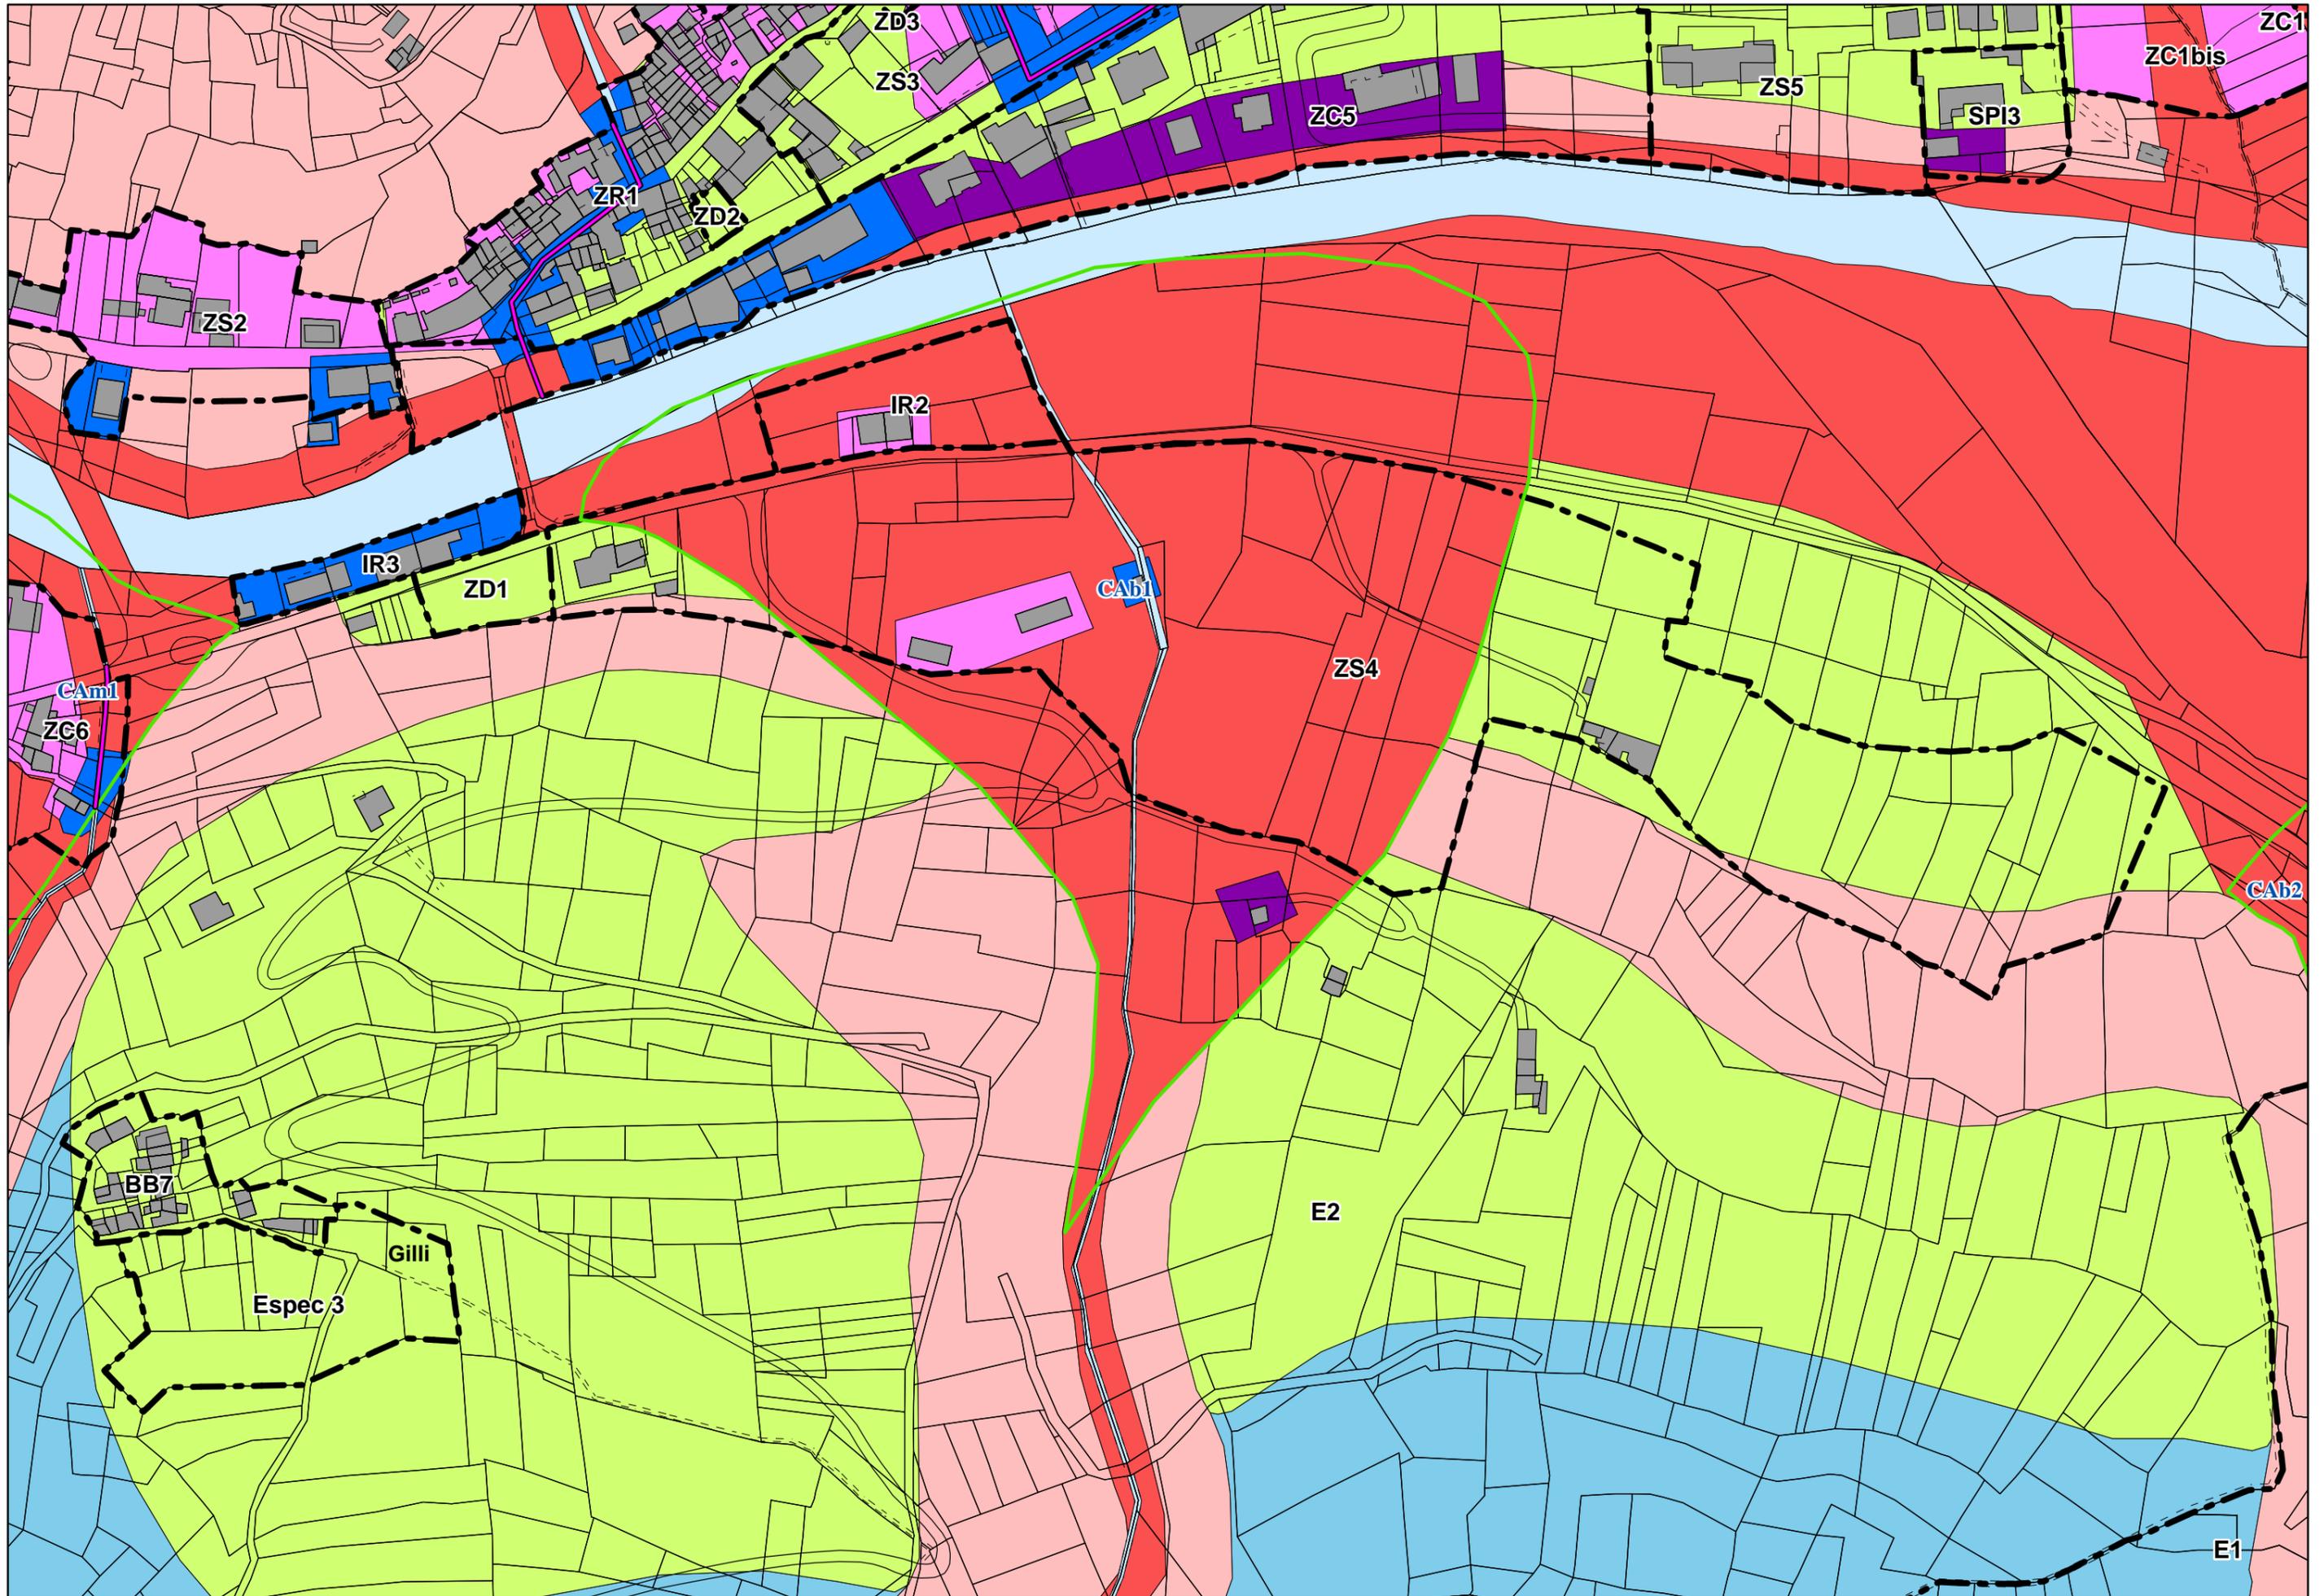
SCHEDA 7

BB7, ZD1, ZS4, IR2, IR3, Espec3

Per l'edificato in Classe IIIb2 inserito nell'area IR2 occorrerà prevedere delle opere di riassetto nei confronti del Torrente Germanasca e di difesa spondale in destra orografica.

Per l'edificato in Classe IIIb2 e in Classe IIIb4 all'interno dell'area ZS4 e per l'edificato in Classe IIIb3, in prossimità dell'apice del conoide, gli interventi di riassetto dovranno consistere nel controllo periodico (almeno ogni 5 anni) delle sezioni d'alveo in apice conoide ed in prossimità dell'edificato per mantenere le condizioni di deflusso attuali.

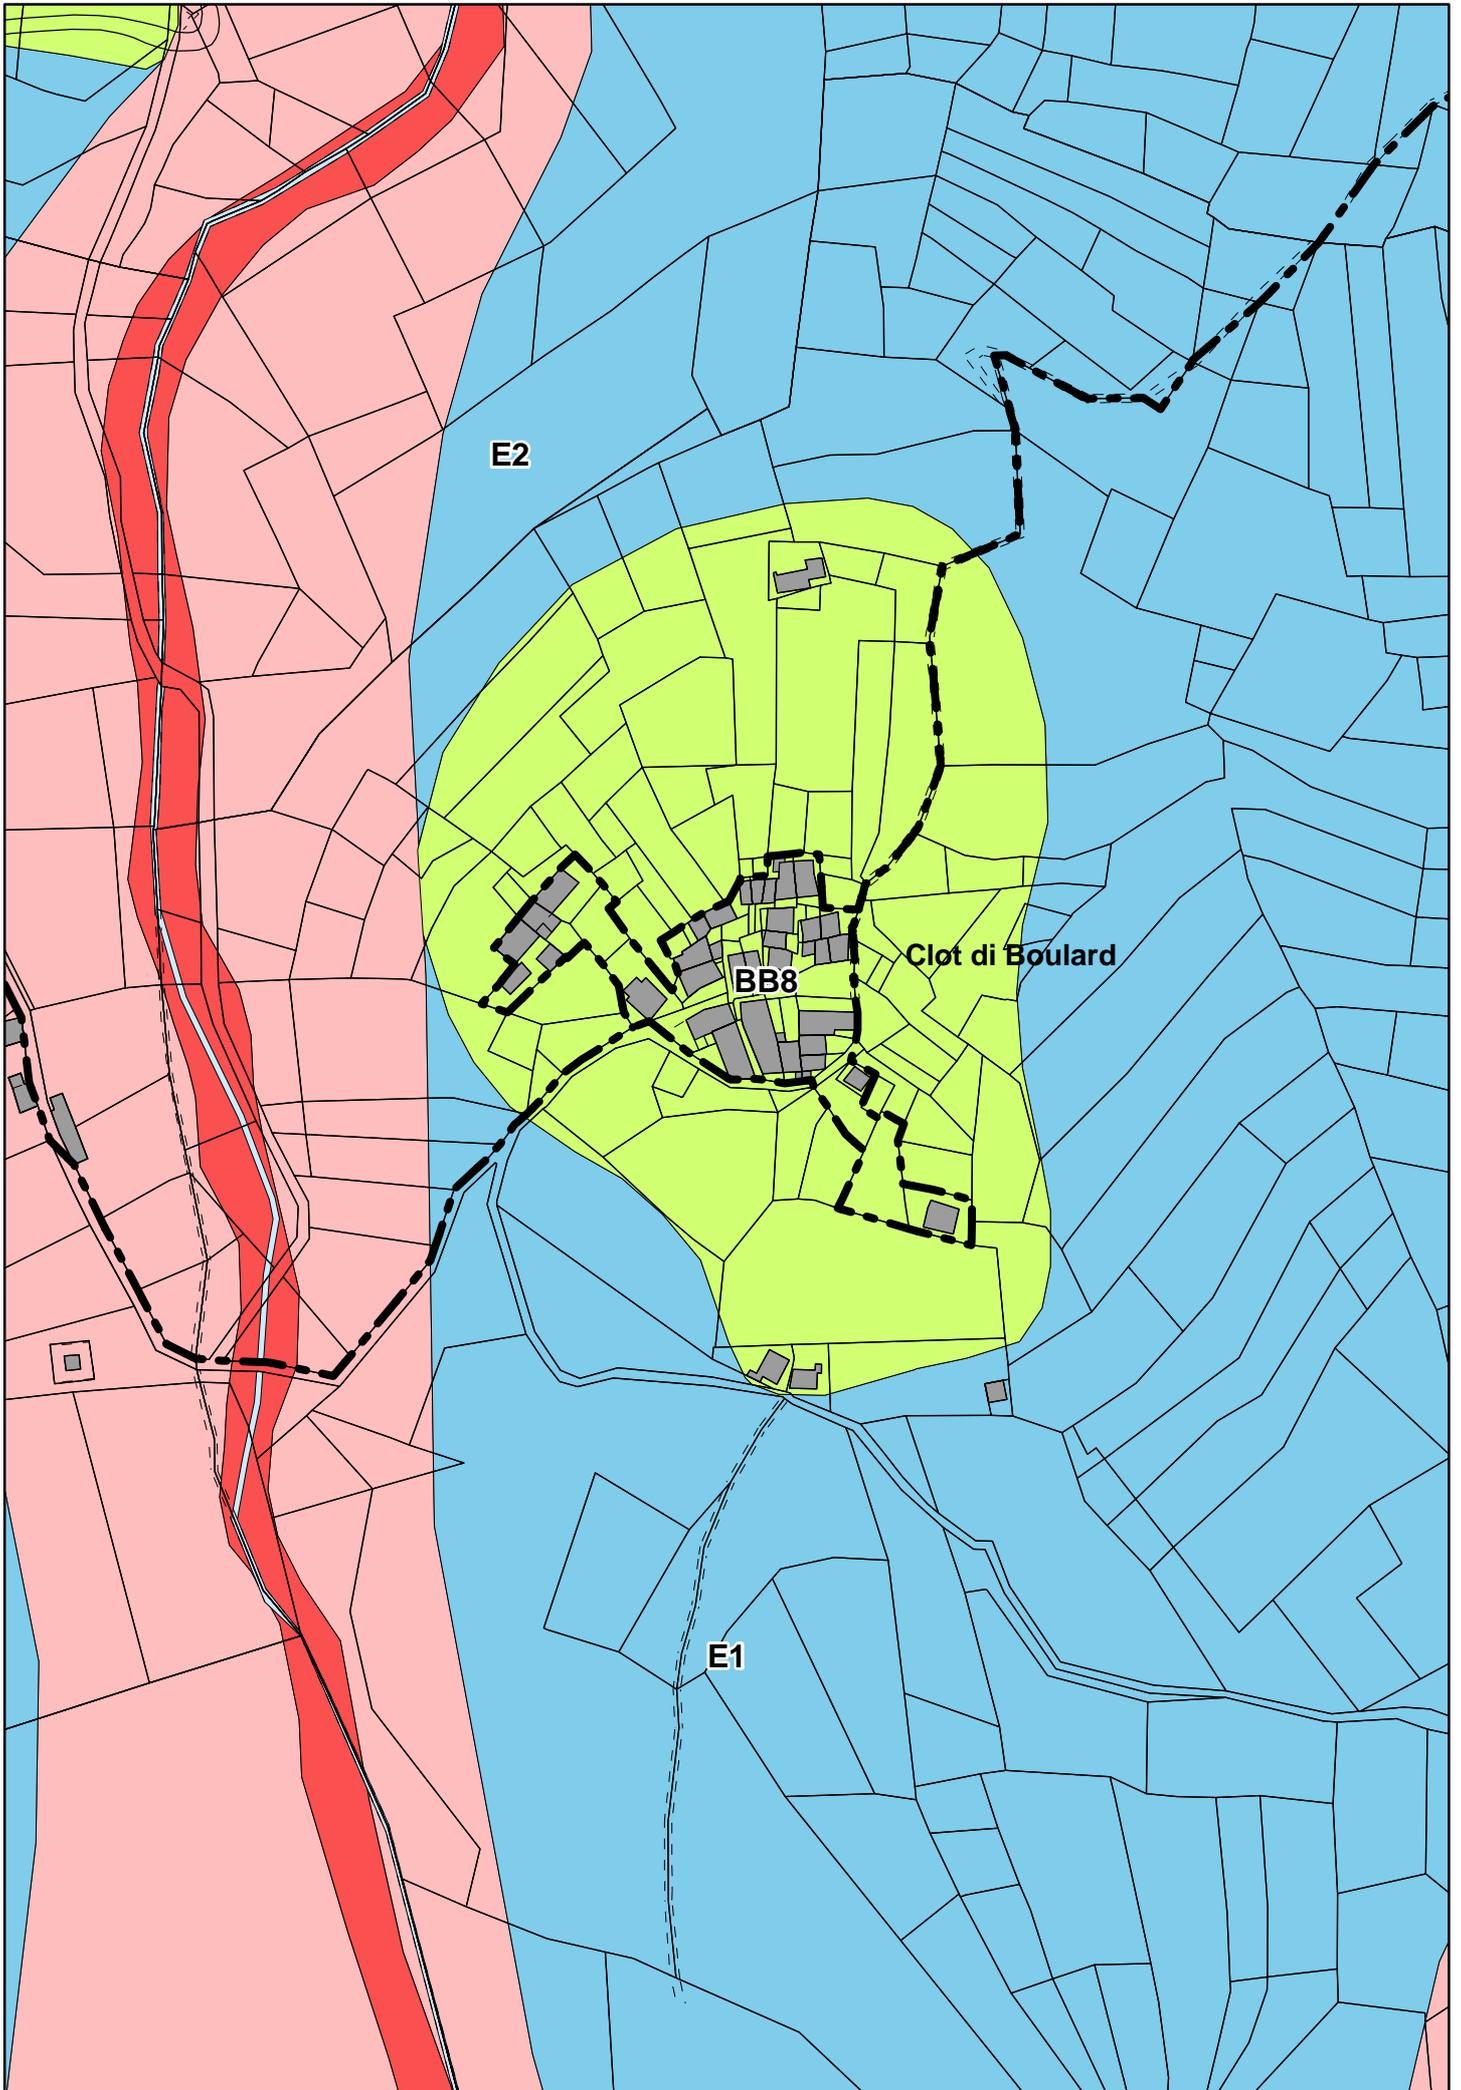
SCHEDA 8

BB8

L'area in oggetto è stata posta in Classe II di edificabilità per mancanza di condizionamenti geomorfologica negativi determinanti.

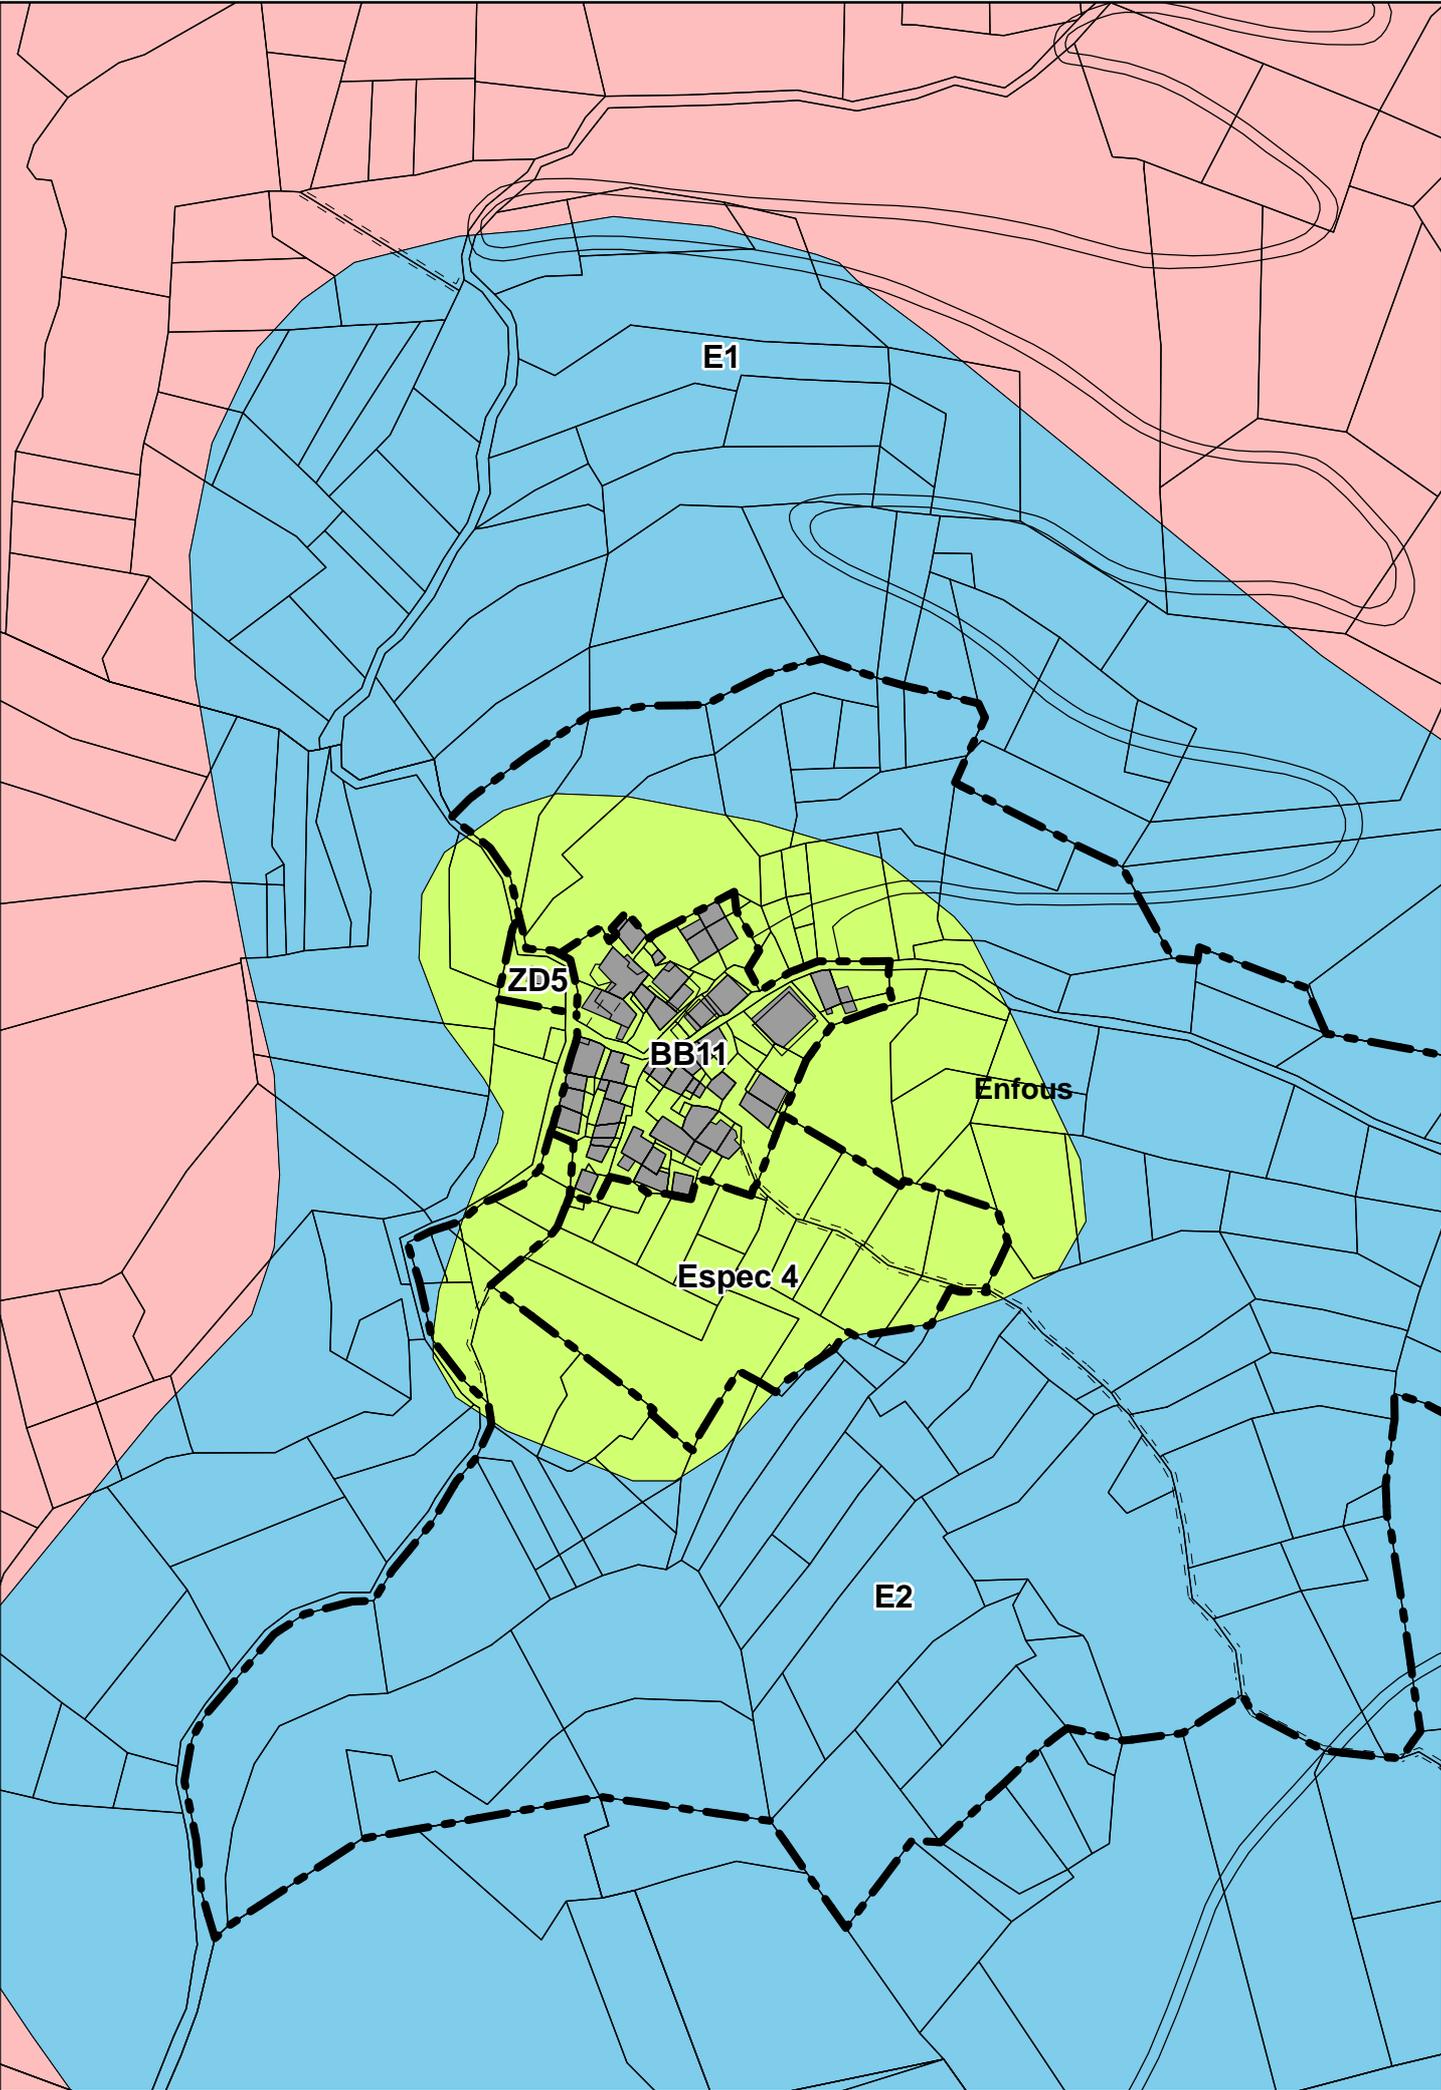
SCHEDA 10

BB11, ZD5, Espec4

Gli azzonamenti in esame sono stati posti in Classe II di edificabilità .

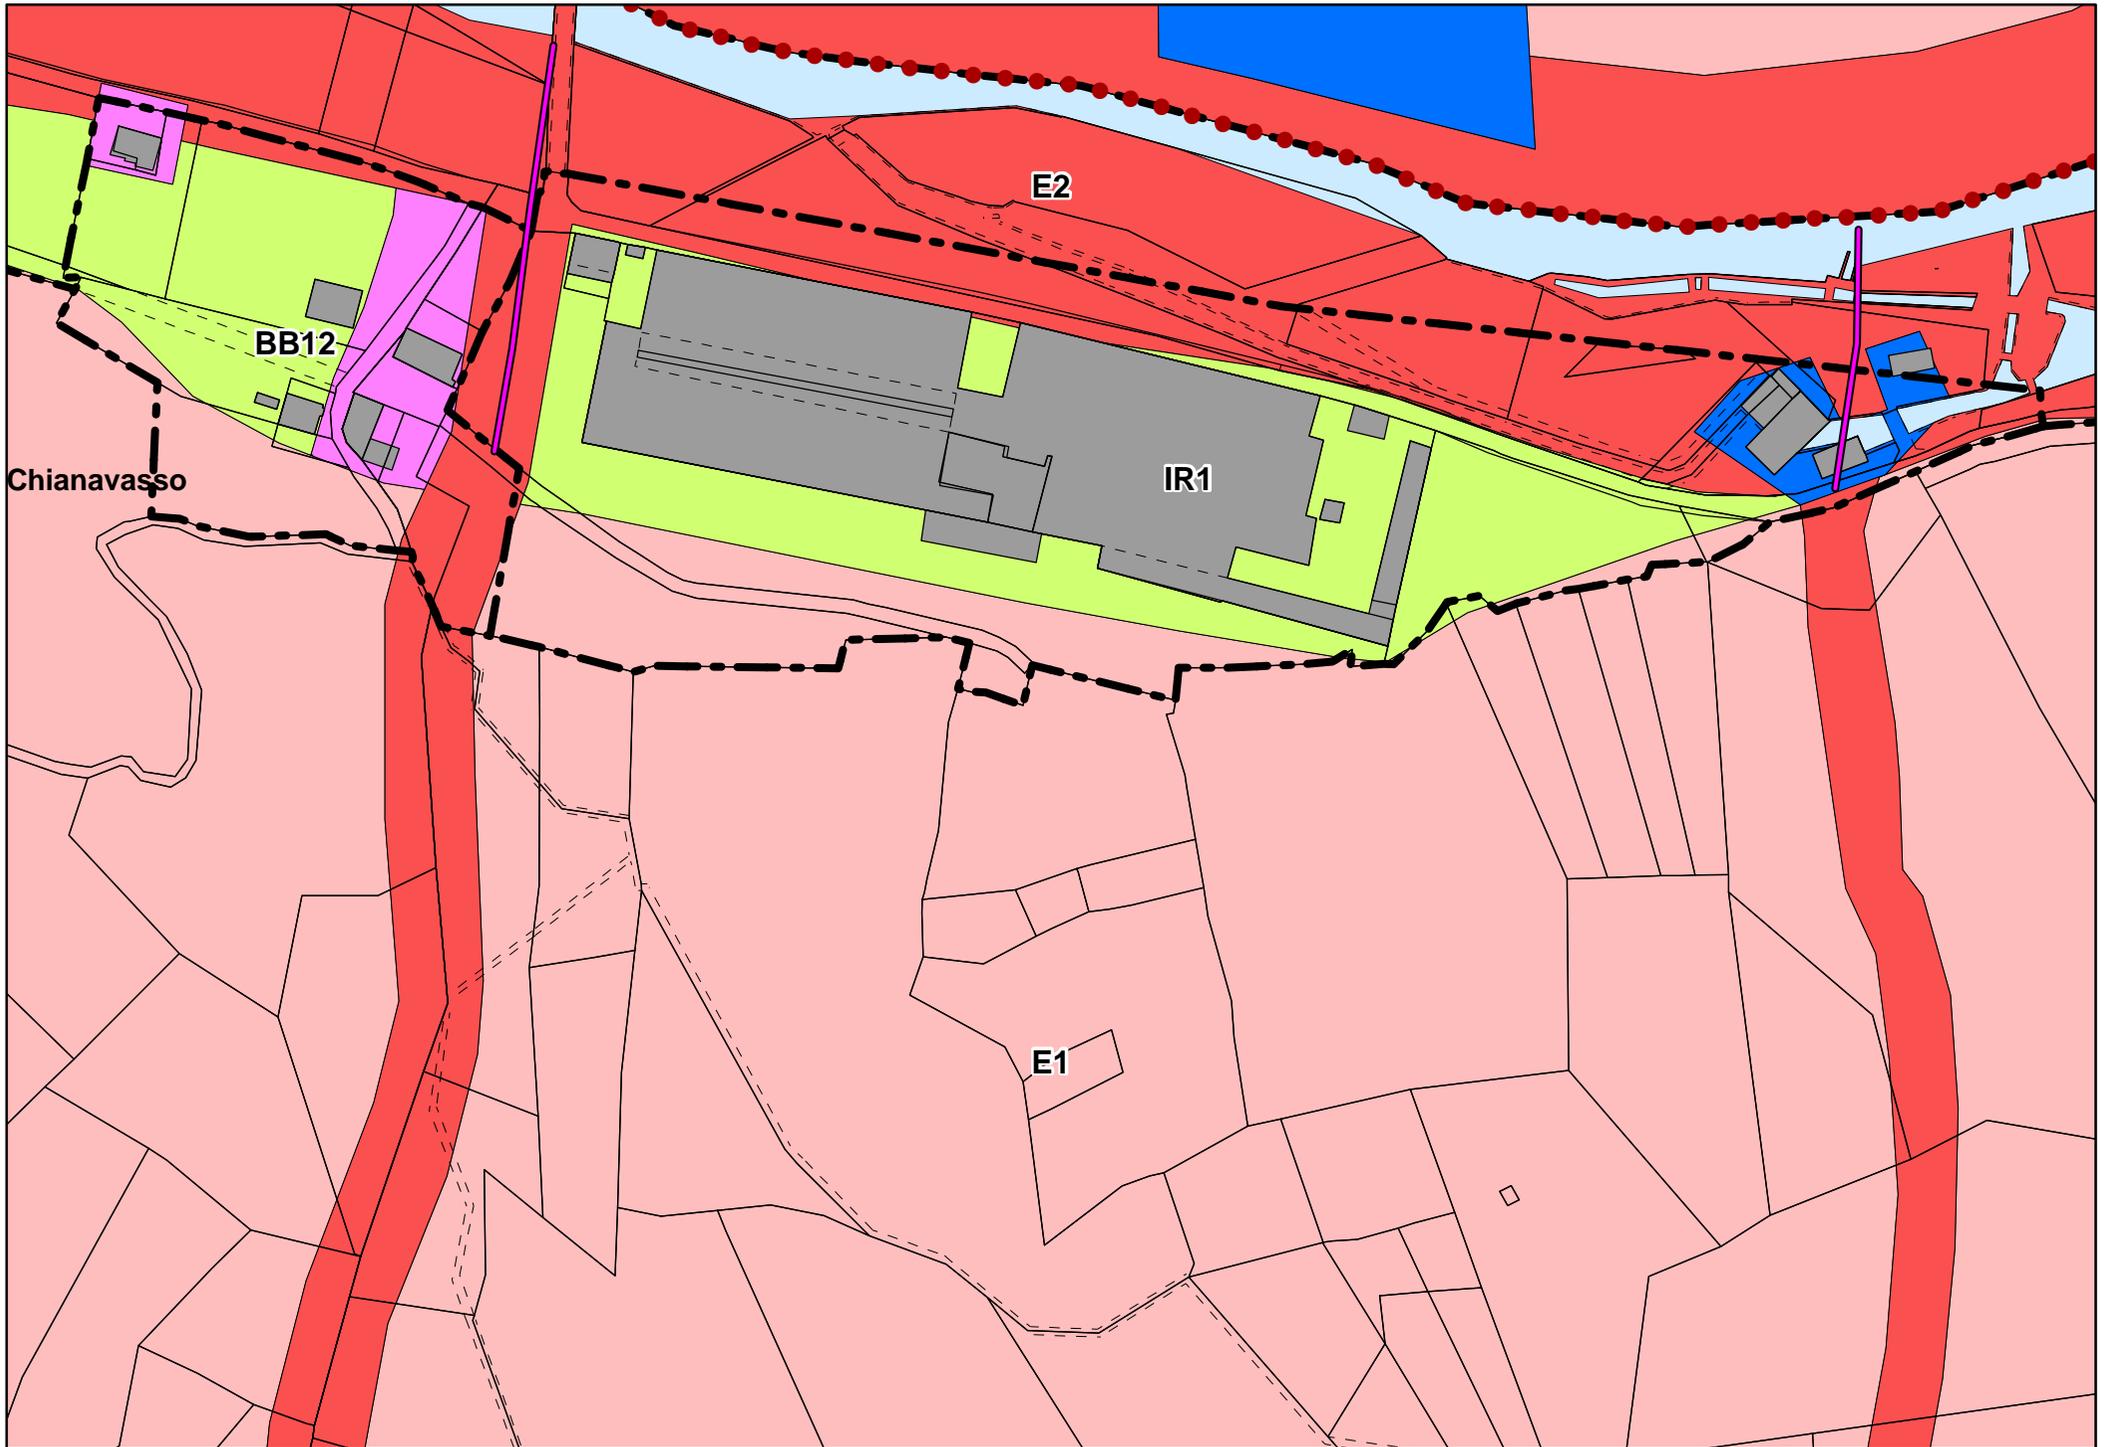
SCHEDA 11

BB12, IR1

Per gli edifici in Classe IIIb4 all'interno dell'area IR1 risultano necessari interventi di riassetto territoriale nei confronti del corso d'acqua secondario proveniente da Sud e della sponda destra del Torrente Chisone.

Per le porzioni di edificato in Classe IIIb2 posta all'interno dell'area BB12 saranno necessari rispettivamente interventi di riassetto territoriale nei confronti del Torrente Chisone ed in particolare la difesa spondale in destra orografica (settore Nord-occidentale) e nel controllo periodico (almeno ogni 5 anni) delle sezioni d'alveo del rio secondario ed in prossimità dell'edificato al fine di garantire un corretto e regolare deflusso delle acque raccolte dal bacino idrico (settore orientale).

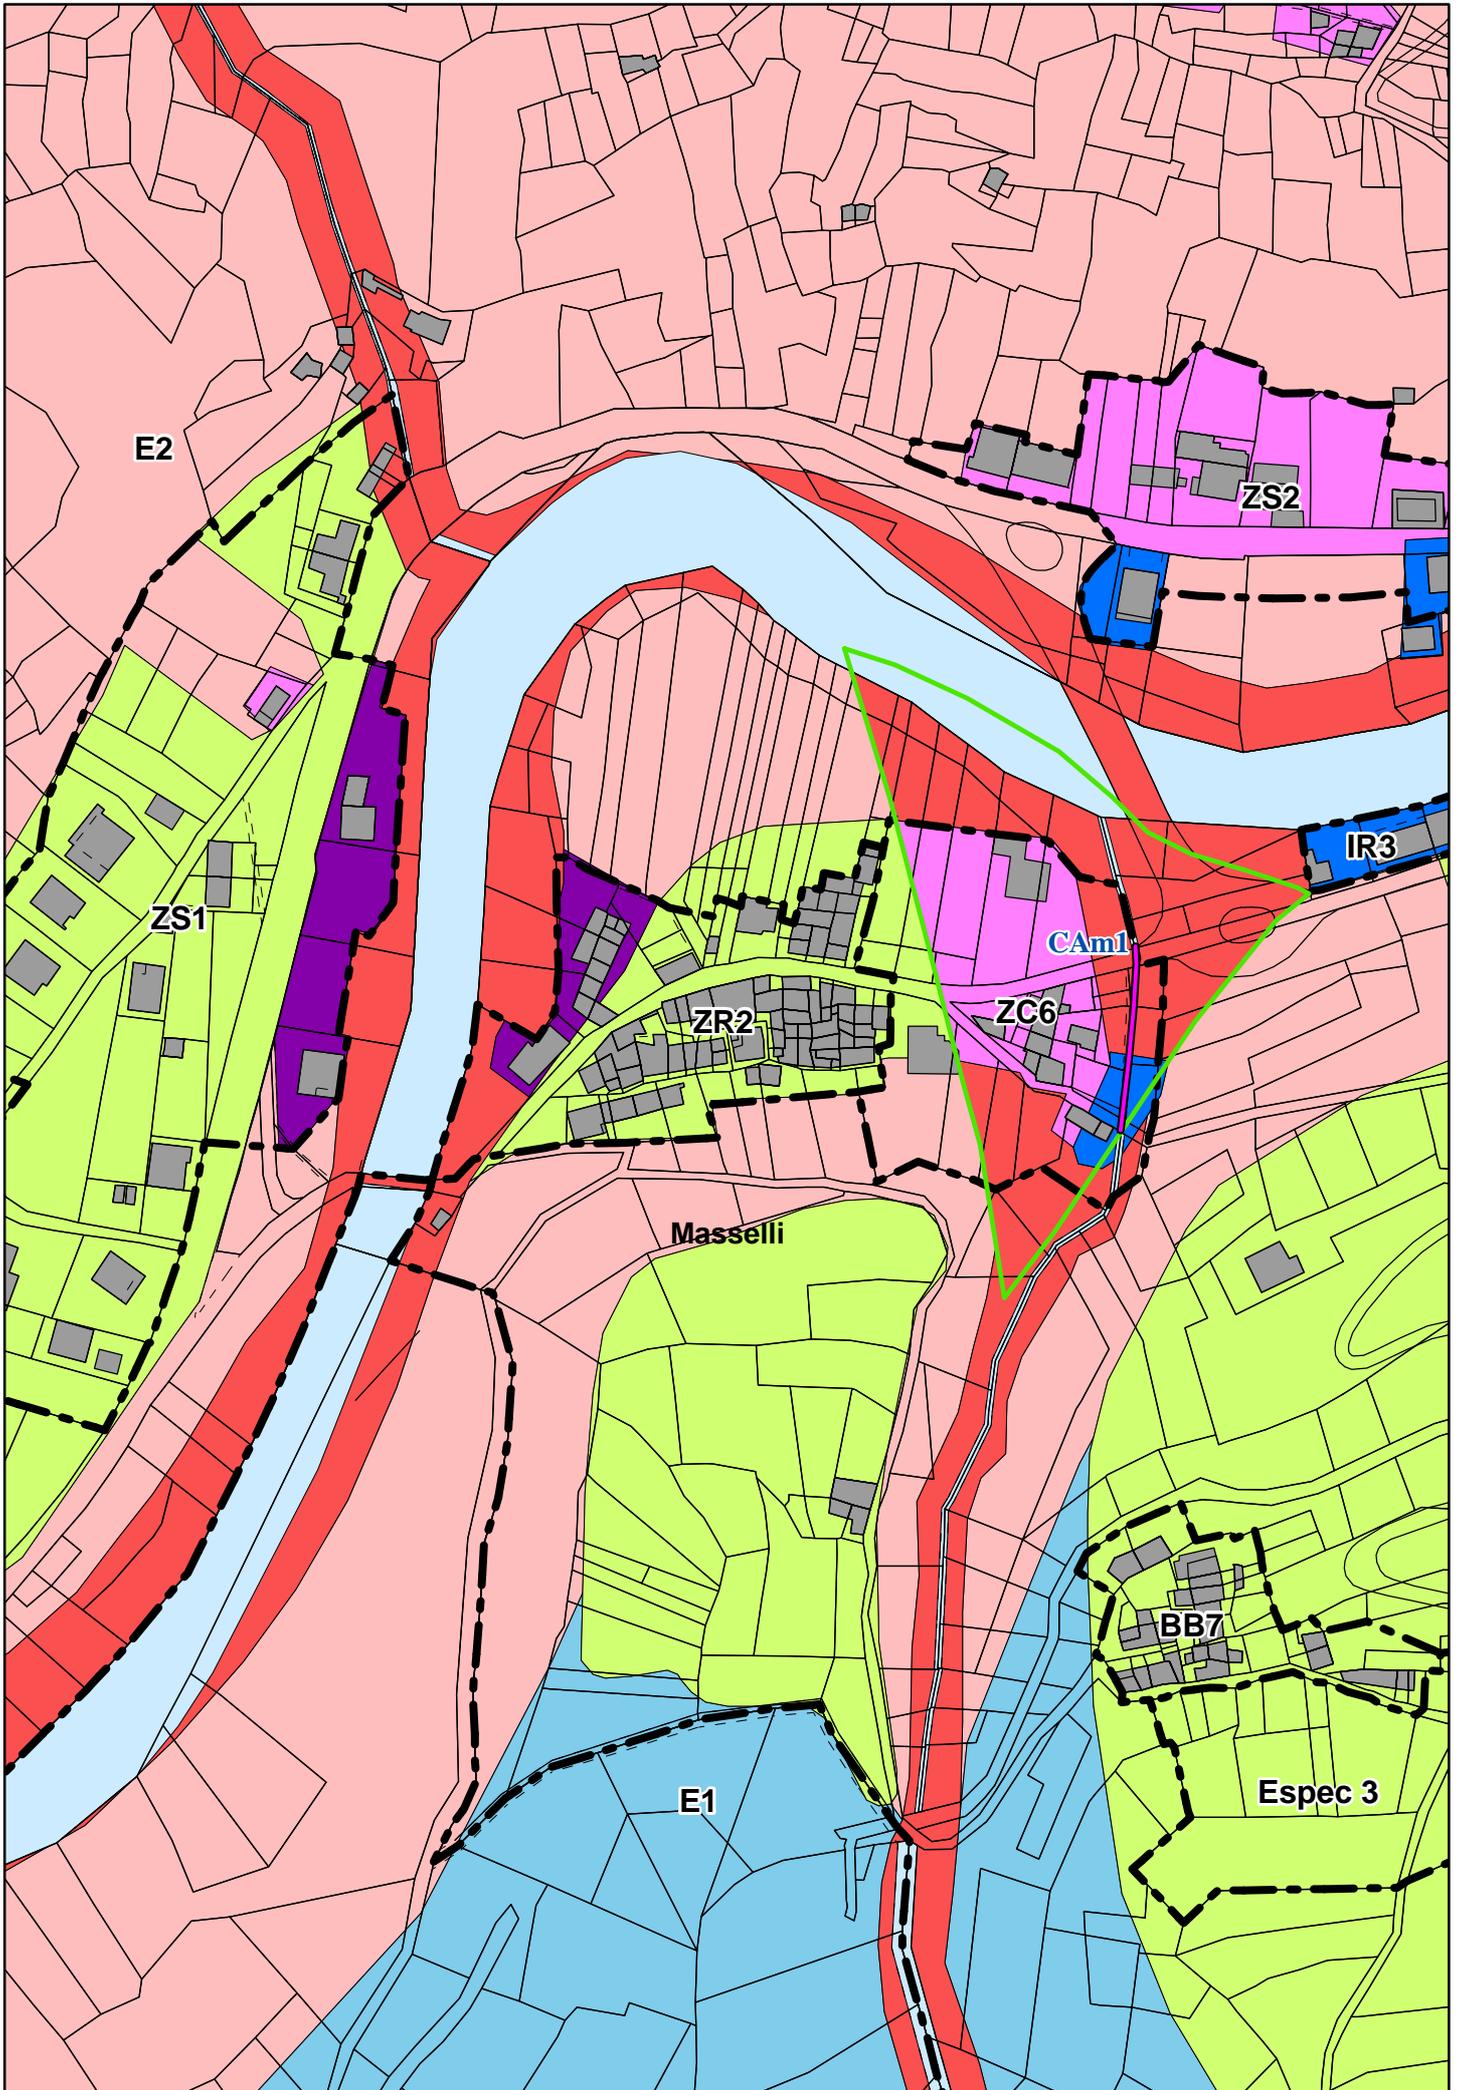
SCHEDA 12

ZR2, ZC6

Per gli edifici all'interno dell'area ZC6 ricadenti nella fascia del corso d'acqua (Classe IIIb4) e per l'area in Classe IIIb2 gli interventi di riassetto territoriale consistono in un controllo almeno biennale (e comunque dopo ogni evento meteorico gravoso) delle sezioni d'alveo a monte del tratto canalizzato e soprattutto in apice conoide, nonché nella pulizia del tratto canalizzato a monte e valle della strada, per consentire un regolare deflusso delle acque.

Per il settore edificato in Classe IIIb3 all'interno dell'area ZR2 dovranno essere previsti interventi di riassetto nei confronti del Torrente Chisone ed in particolare la difesa spondale in destra orografica e la periodica verifica di funzionalità.

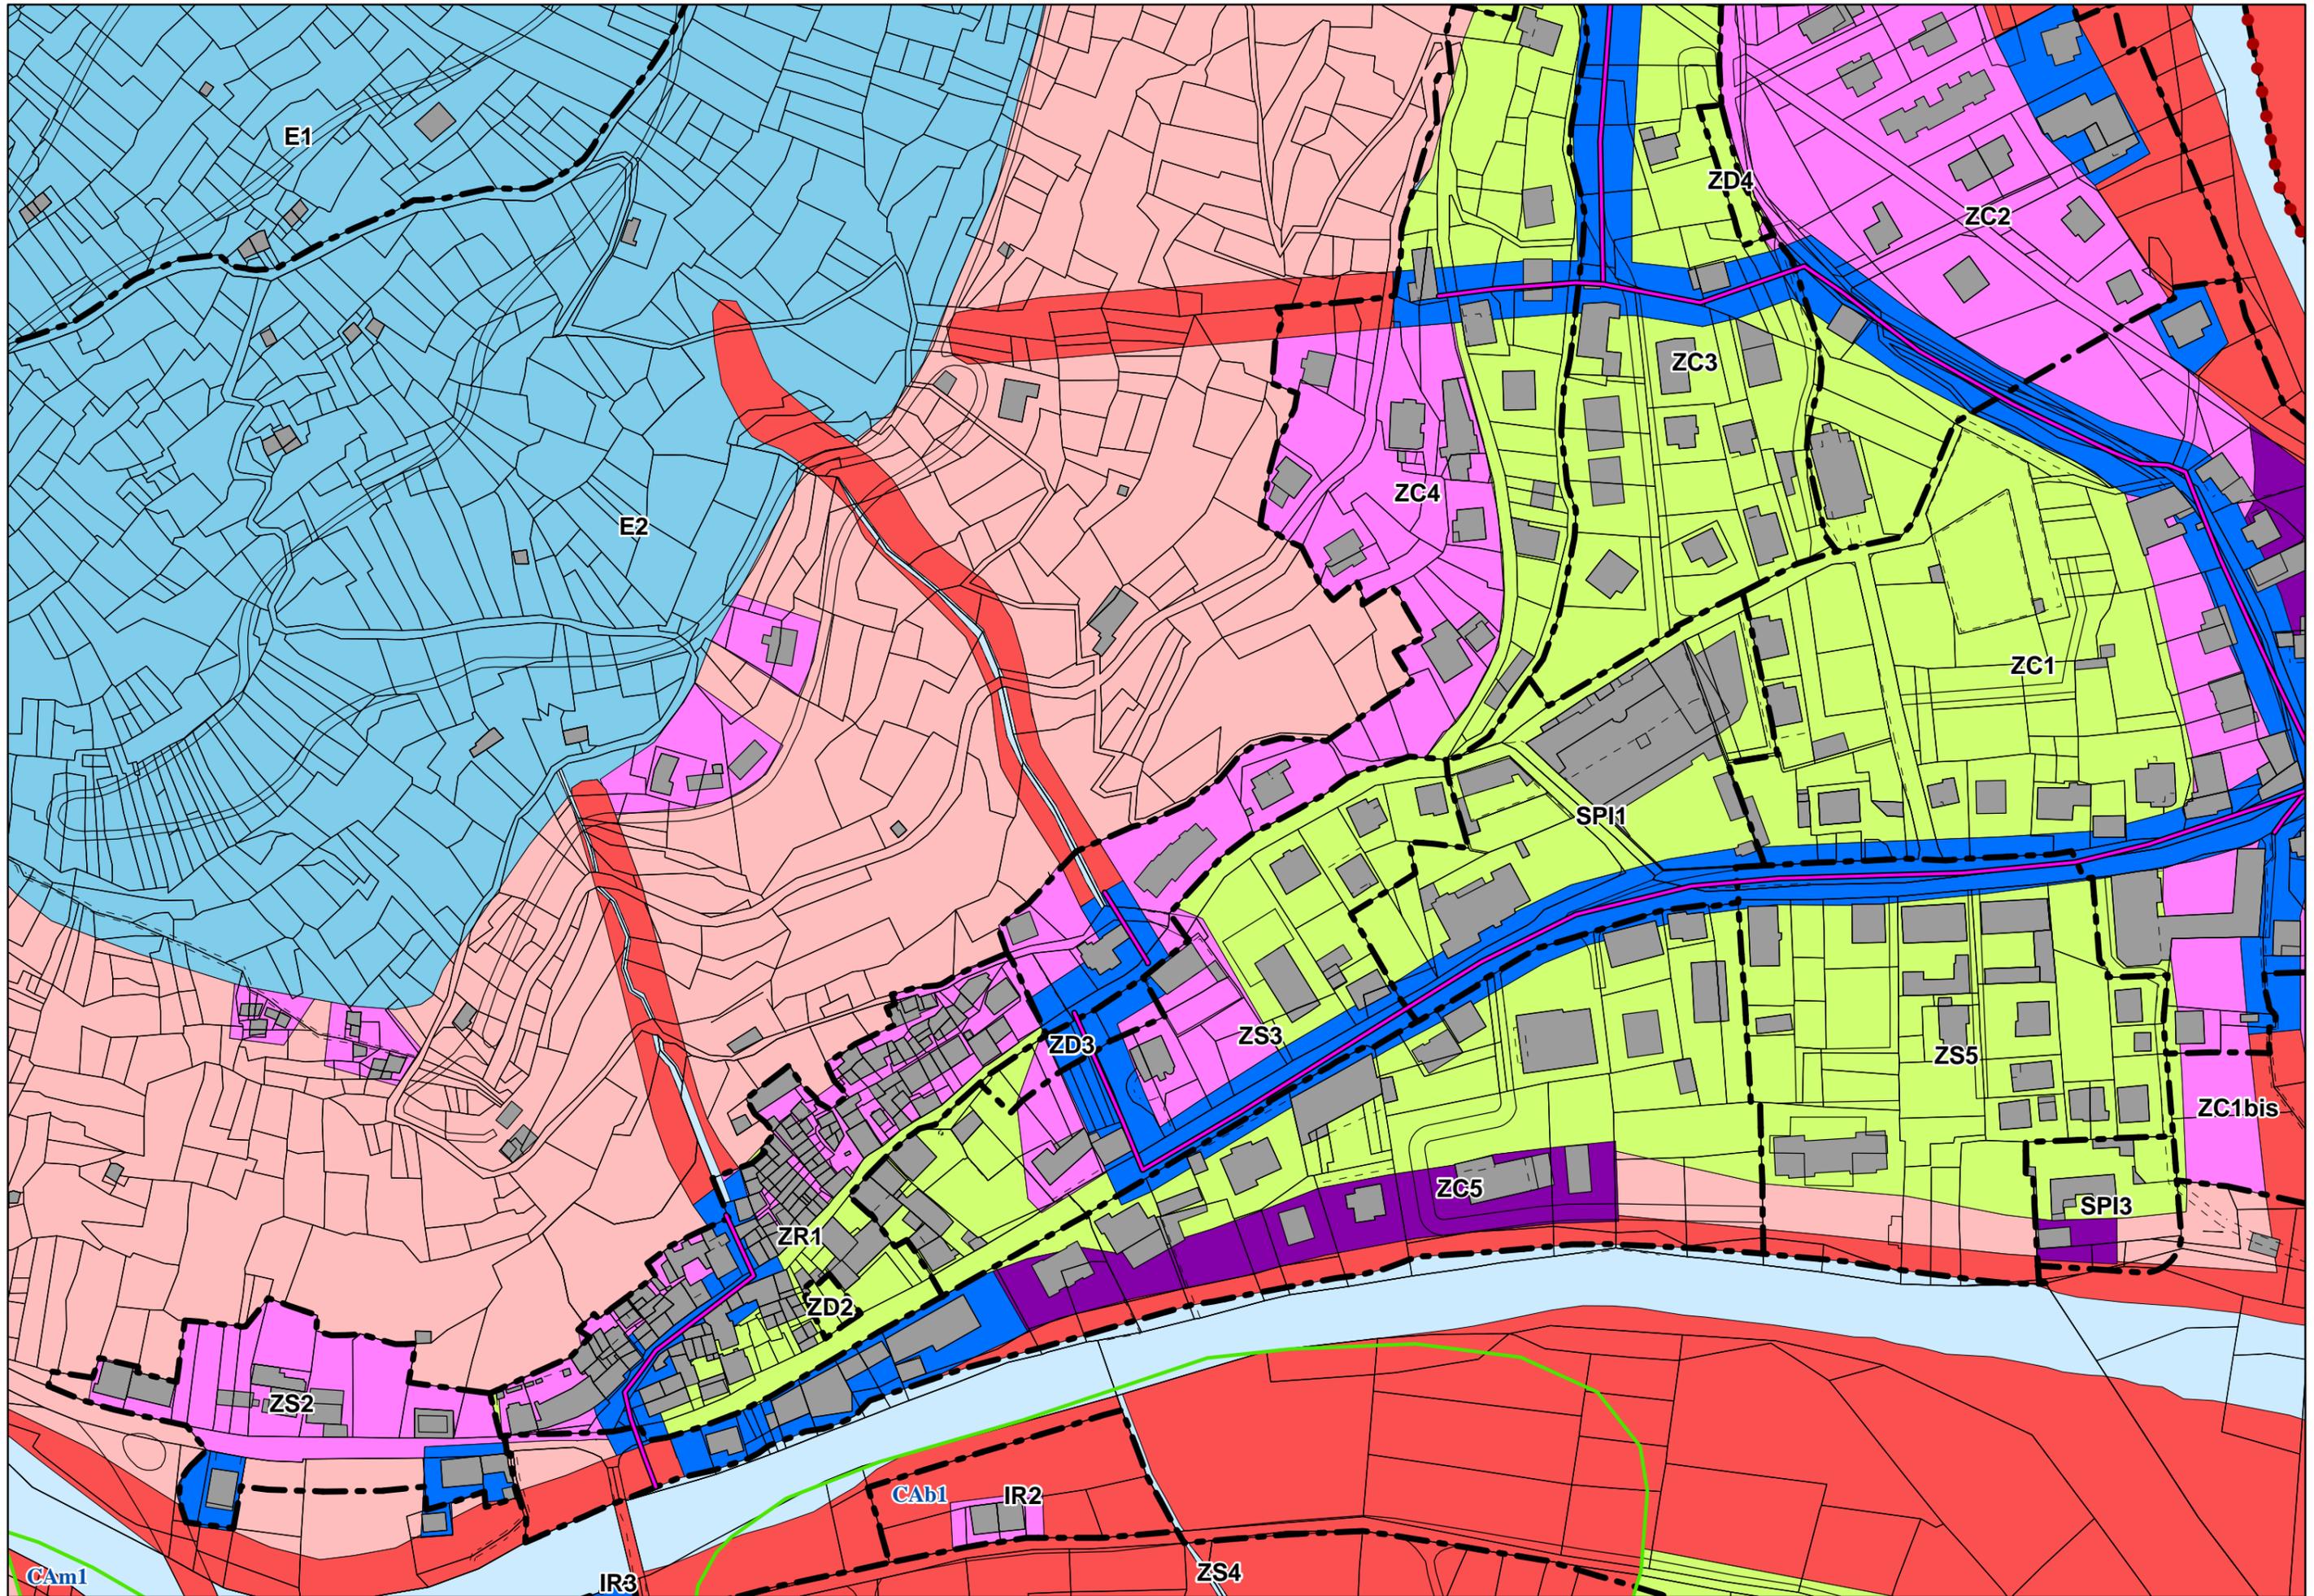
SCHEDA 13

ZC5, ZD2, ZD3, ZR1, ZS2, ZS3, ZS5, SPI1, SPI3

Per le porzioni di aree edificate situate in prossimità del Torrente Germanasca e poste in Classe IIIb3 (Zone ZC5 e SPI3) e in Classe IIIb4 (Zone ZS2 e ZC5) dovranno essere previsti interventi di riassetto nei confronti del corso d'acqua ed in particolare la difesa spondale in sinistra orografica e la periodica verifica di funzionalità.
