PIANO REGOLATORE GENERALE INTERCOMUNALE

*VARIANTE STRUTTURALE DI ADEGUAMENTO AL P.A.I.
redatta ai sensi della L.R. 1/2007*

COMUNE: POMARETTO

ANALISI DELLE PREVISIONI URBANISTICHE

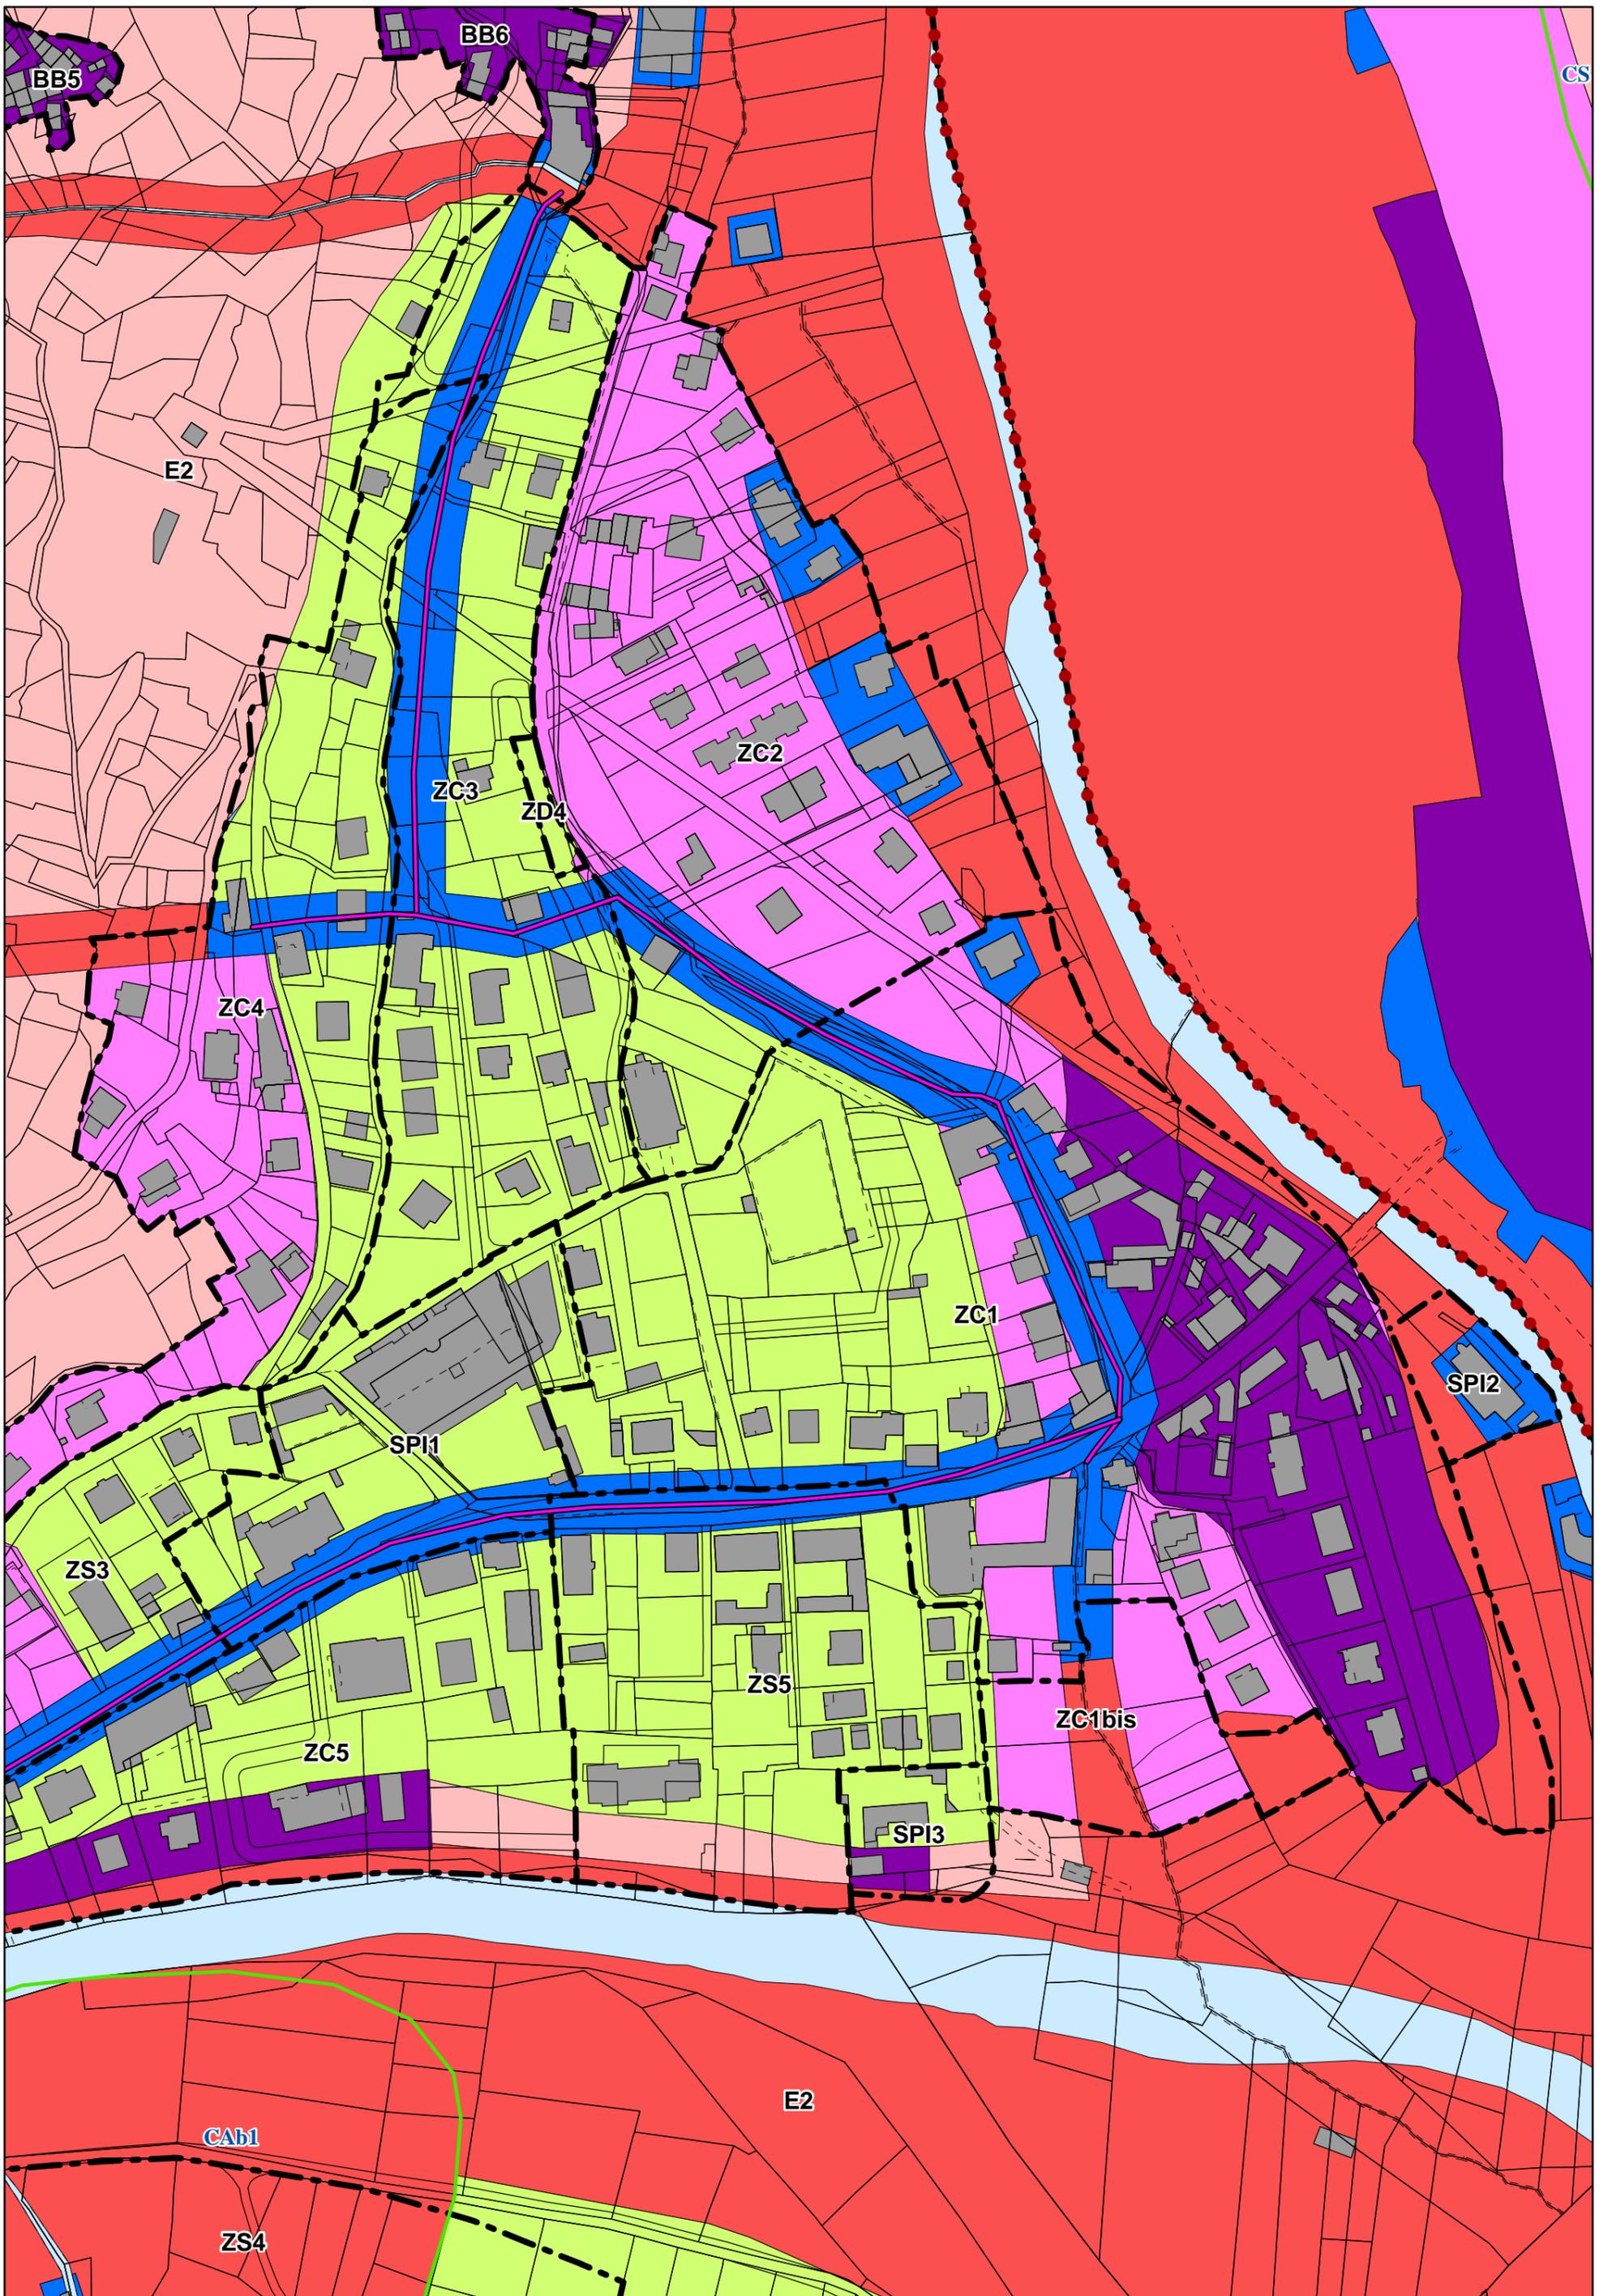
SCHEDA 14

ZC1, ZC1bis, ZC2, ZC3, ZC4, SPI2, ZD4

I settori di roccia affiorante estremamente fratturati da proteggere con posa di reti, ecc e dare corso agli interventi necessari al fine di ridurre il rischio per l'edificato sottostante.

Per le porzioni di aree edificate situate in prossimità del Torrente Chisone e poste in Classe IIIb2 (Zone ZC1 e ZC2), in Classe IIIb3 (Zona ZC1) e in Classe IIIb4 (Zone ZSI2, ZC1, ZC2 ed edificato esterno alle zone di piano a Sud di SPI2 e a Nord di ZC2) dovranno essere previsti interventi di riassetto nei confronti del corso d'acqua ed in particolare la difesa spondale in destra orografica e la periodica verifica di funzionalità.
